**RÓMAI KORI FALFESTMÉNYEK KÉSZÍTÉS–TECHNIKÁJA,
FELTÁRÁSA, RENDSZEREZÉSE, KUTATÁSA**

DLA ÉRTEKEZÉS

HARSÁNYI ESZTER

2016

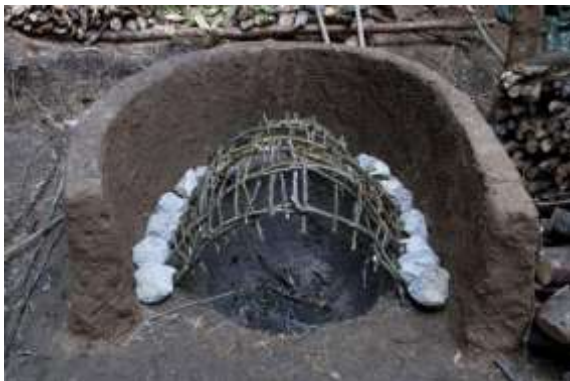
2/b. kép. Ásott gödör fölé húzott vesszőfonatos boltozat.

Két római kori mészégető kemence maradványai alapján cseh kutatók kísérletet tettek a korabeli mészégetés rekonstrukálására. A kemencéket ugyan a Római Birodalom területén kívül tarták fel (Tuněchody, Csehország) 2006-ban, de ugyanilyen szisztéma alapján működő, kisebb–nagyobb kemencéket használtak a Birodalom határain belül is.

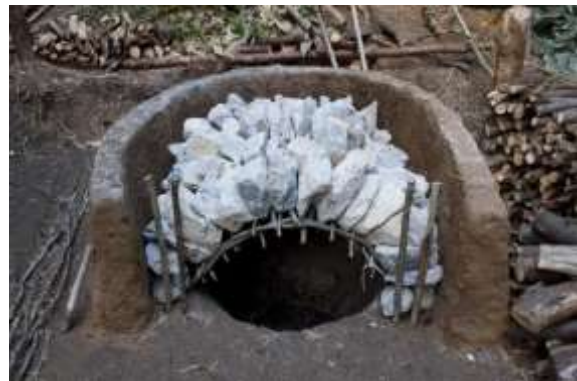
2/c. kép. Mész kőrögök a gödör fölötti boltozaton.

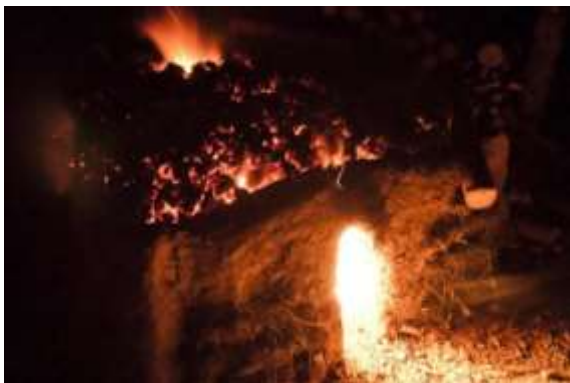
2/d. kép. A mész kő égetése.

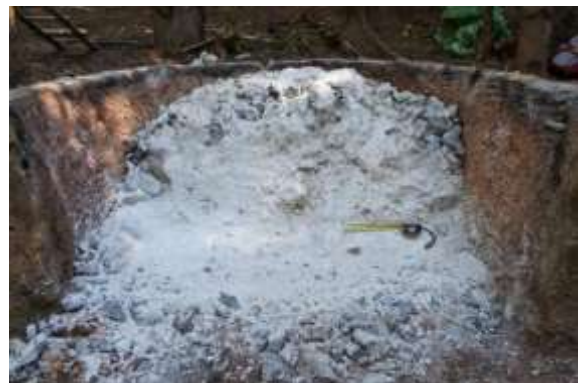
2/e. kép. A visszamaradt égetett mész.

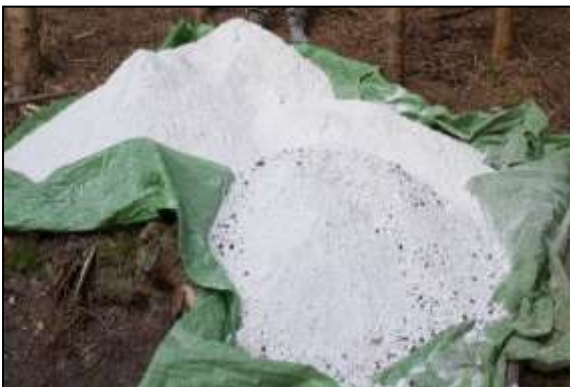
2/f. kép. Égetett mész átszítálva.

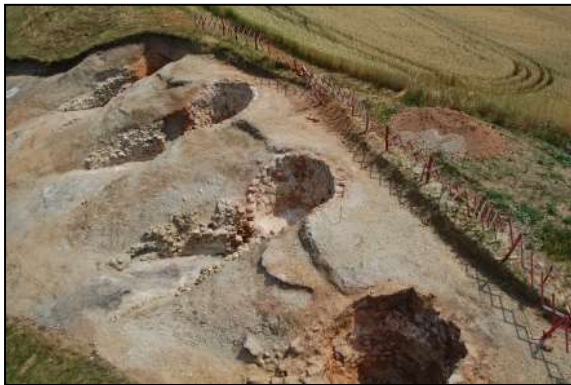
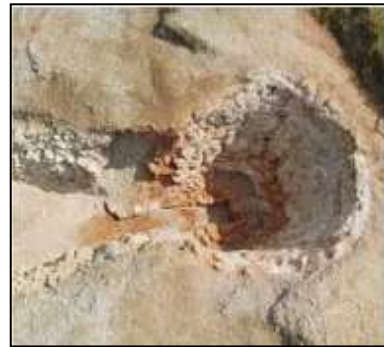
4/a. kép.

Enns/Lauriacum (Ausztria, *Noricum*). Tizenkét mészégető kemencét lokalizáltak a Kr. u. 200 körül épített légiótáborból 18 kilométerre, délre. Négyet közülük feltártak 2008-ban, ezeket a második század vége és a harmadik század közti időszakban használták.

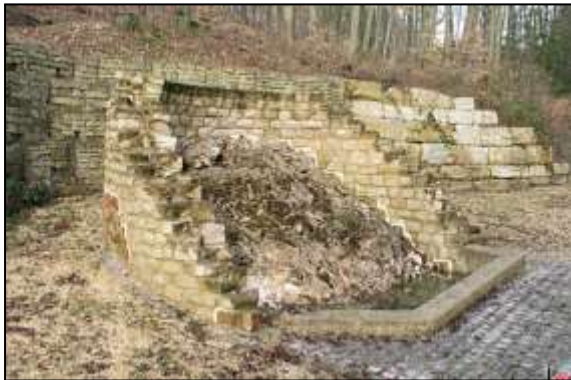
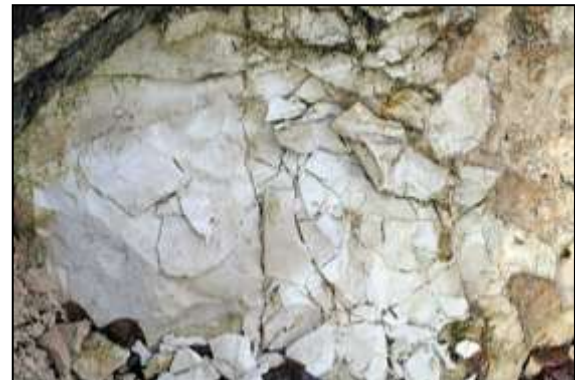
5/a. kép.

Senningerberg (Luxenburg) mészégető kemence, Kr.u. 65–75 közötti időszakból. Érdekessége, hogy a közelben nincsen mészkőbánya, feltehetően Trier-ből szállították a mészkövet.

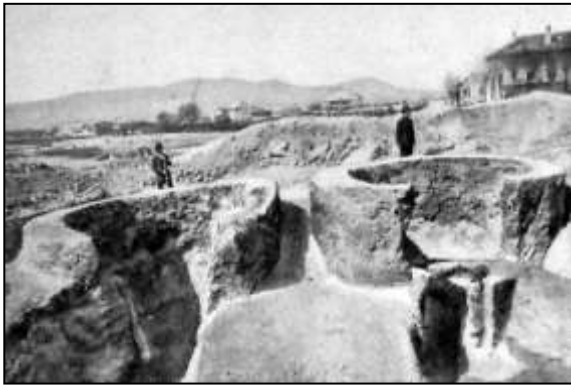
7/a. kép. *Aquincumi* késő római mészégető kemencék, Kuzsinszky Bálint tárta fel 1907 és 1911 között. (BudRég 11. A gázgyári fazekastelep *Aquincumban* Kuzsinszky 1932, 70-71)

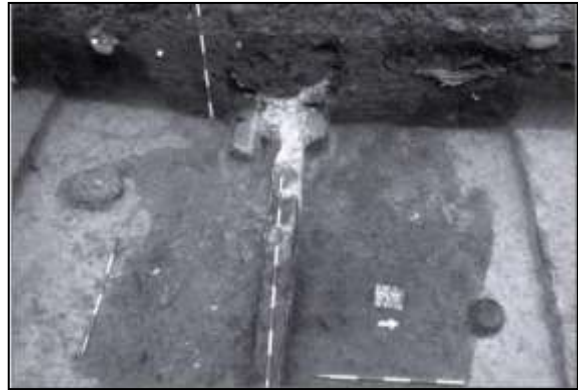
7/b. kép. *Aquincumi* késő római mészégető kemence tüzelőnyílása és munkagödre 2005-ben (Bp. III. ker., Pók u. – Duna-part – Római part, Hrsz.: 23789) (Láng 2006, 3. kép)

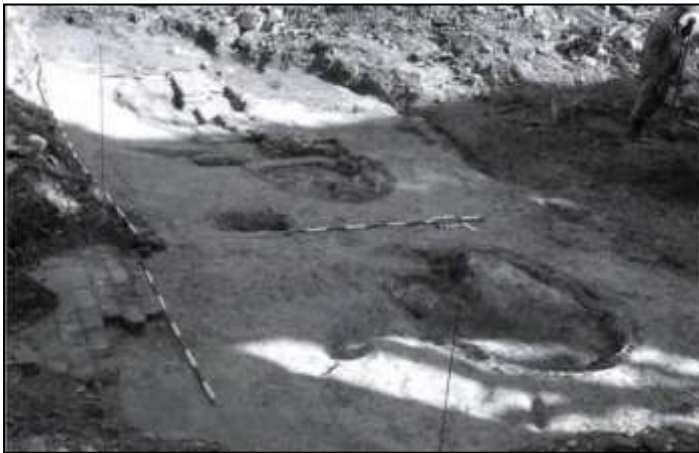
Az *Aquincum* katonavárosi amphiteatrum keleti előterében, a Spitzer Gerzson által alapított kékfestőgyár (Bp. III. ker., Nagyszombat utca 1. – Lajos utca 93-97. Árpád fejedelem út 77., Hrsz.: 17970/1) területén végzett régészeti kutatások során a limesút keleti oldalán elhelyezkedő ipartelep 6 db mészégető kemencéjét azonosították. Egy égetésre kész, kövekkel megrakott kemencét is találtak. A telek déli részén a mészégető kemencéket a sárga altalajba mélyítették.

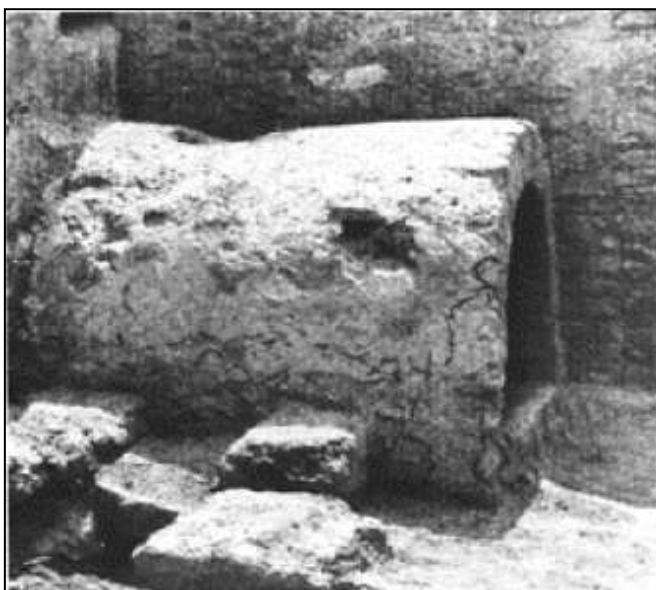
8. kép.

Ideiglenes mészégető kemence. *Casa del Saccello iliaco* (Regio I. insula 6. 4.), *Pompeii*. (Adam 2005, 156. Foto: V. Spinazzola.)

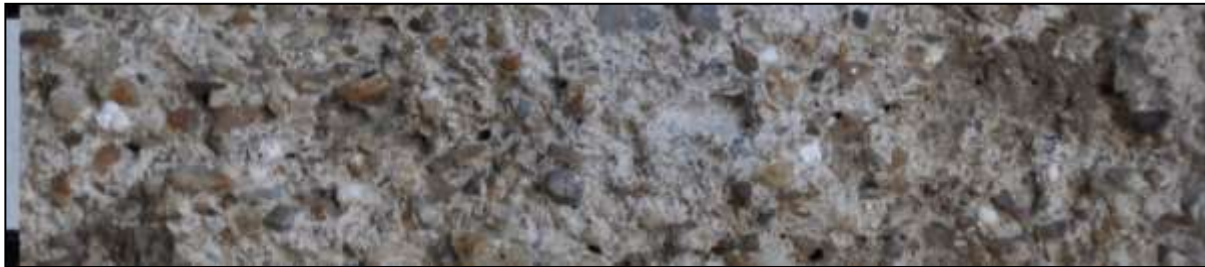
11. kép. Folyami homokkal készült vakolatréteg. Töredék a Savariai, korai Iseum falfestményeletéből.
(Foto: H.E.)

Vitruvius nem tartja alkalmasnak habarcskészítésre sem a tengeri homokot, annak sótartalma miatt, sem pedig a földdel keveredett bányahomokot. Ez utóbbinak „*kézben dörzsölve (...) nincs érdessége*”, szemben a jó minőségűvel, ami „*csikorog*”, és amit ha „*fehér gyolcsra hintünk, aztán ismét lerázzuk, vagy leverjük, nem piszkítja be és nem marad rajta föld.*”⁶² Vakolatkészítésre a legjobbnak azonban a folyami homokot tartja, „*amit a folyókból, vagy a kavics közül kell szitálni*”,⁶³ mert „*soványsága által (...) simítóval megdolgozva a vakolatban tartja a szilárdságot.*”⁶⁴ (11. kép).

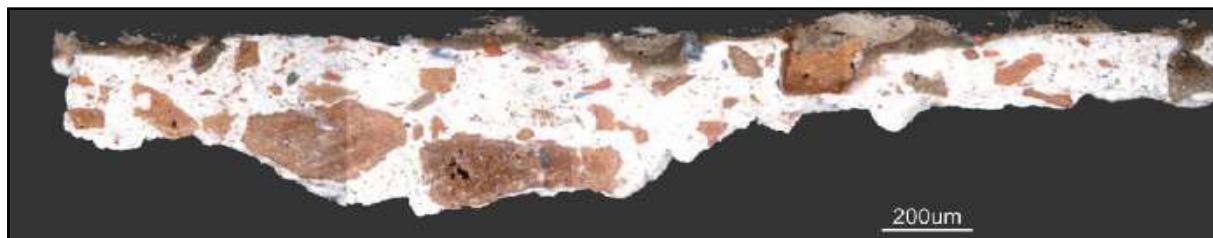
13. kép. Téglatörmelékes minta keresztmetszet-csiszolata.

A habarcsba adagolt téglá- vagy cserép törmeléknek elsősorban töltőanyag funkciója volt, mert a nagyobb szemcseméretű törmelék, szemben az ugyanebből az anyagból őrölt, jóval kisebb szemcseméretű porral, nem, vagy csak igen kis mértékben viselkedik hidrauliként. Alkalmazásának azonban az az előnye megvolt, hogy a habarcs száradását víztároló tulajdonsága miatt késleltette. (13. kép).

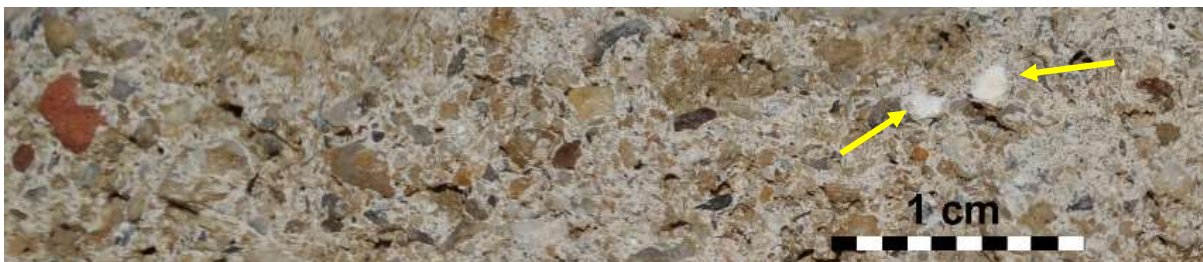
15. kép. Mészcsomók a vakolatban. Töredék a *Savariai* korai *Iseum* falfestmény leletéből. (Foto: H.E.)

A vakolat kötőanyagának vizsgálatával megállapítható például, hogyan oltották a meszet. A vakolatban – az *arriccio* rétegekben szinte mindig – látható mészcsonók a mesz szárasztására utalnak⁹⁴⁶ (15., 17/c. kép). Amennyiben ilyen mészcsonók nincsenek benne, úgy nagy valószínűséggel vermelt meszet használtak, mert szárasztásnál jelenlétük elkerülhetetlen. A mészben lévő gömbölyű lyukak, buborékok is a szárasztás jellegzetes következményei, amit a frissen oltott mészben keletkezett gőz okozott. *Aragonit* jelenléte is

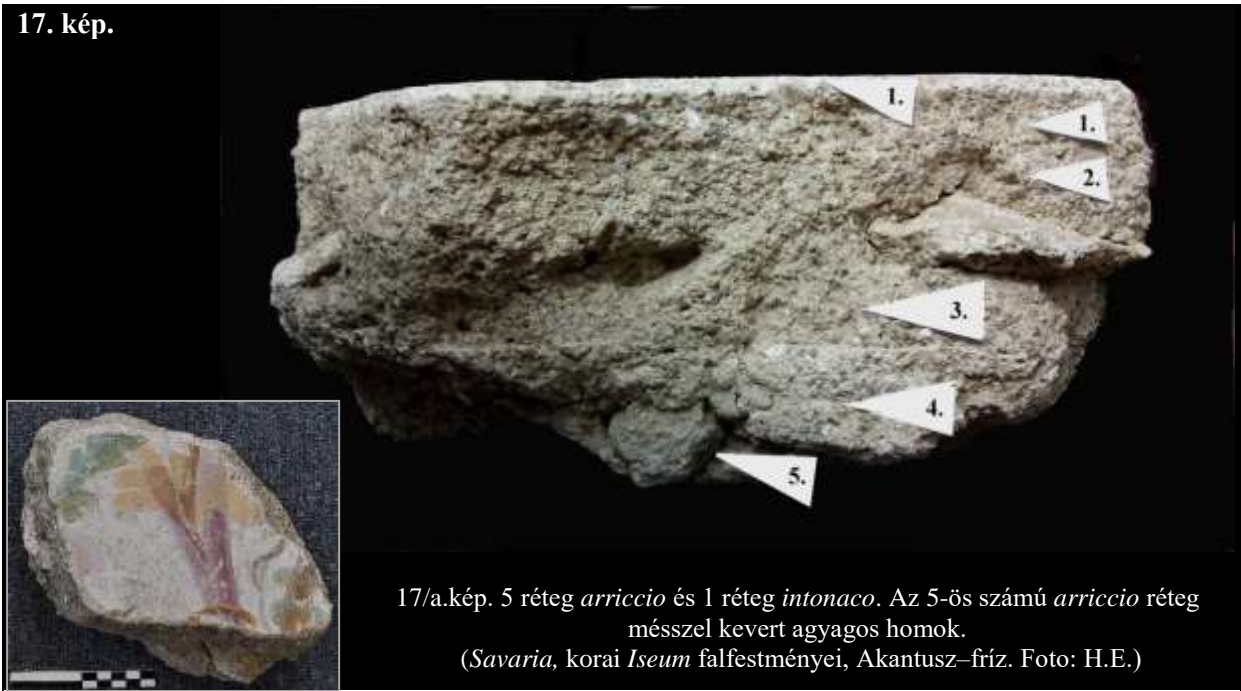
17/a.kép. 5 réteg *arriccio* és 1 réteg *intonaco*. Az 5-ös számú *arriccio* réteg mésszel kevert agyagos homok.
(Savaria, korai Iseum falfestményei, Akantusz-fríz. Foto: H.E.)

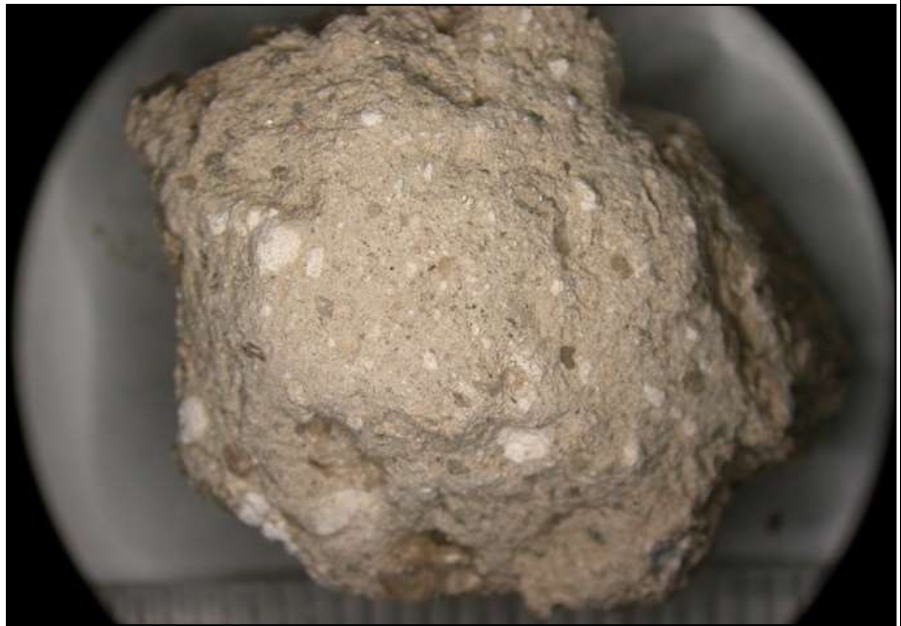
17/c. kép. Mészcsomók a vakolatban. Sztereo-mikroszkópos felvétel (Foto: H.E.)

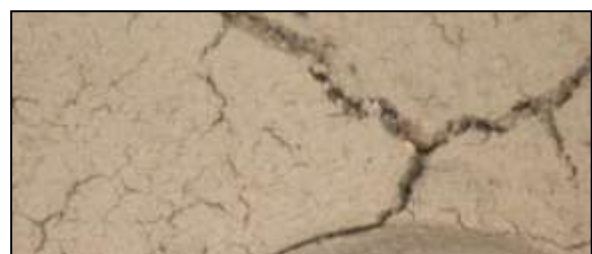
17/e. kép.
Az épített szerkezet felületét kiegyenlítő, elsőként felhordott vakolatrétegből származó minta savban nem oldódó maradéka. Sztereo-mikroszkópos felvétel (Foto: H.E.)

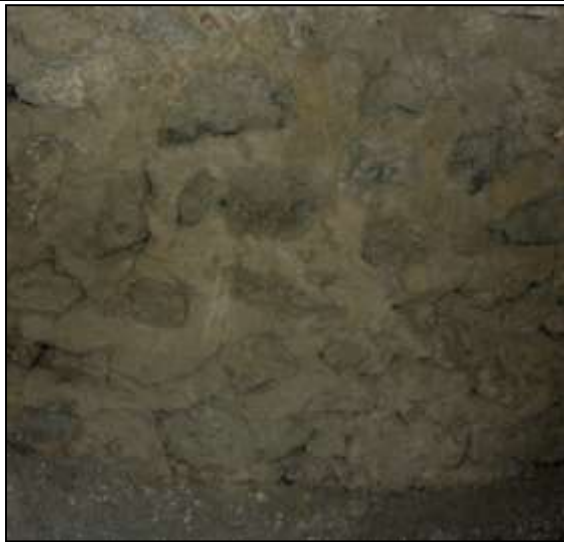
18. kép. Kőből épített falazatra felhordott kiegyenlítő sárhabarcs. (*Pompeii* Reg. IX, Insula XII. Foto: H.E.)

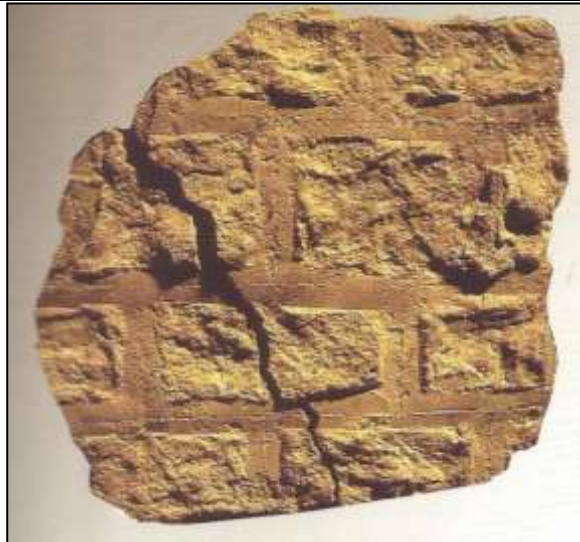
19. kép. Faragott terméskőből rakott falazat és a fugák lenyomata az elsőként felhordott vakolatréteg hátoldalán. (Périgeaux, musée du Périgord à Périgueux. Foto: A. Barbet, Barbet 1997, Fig. 14.)

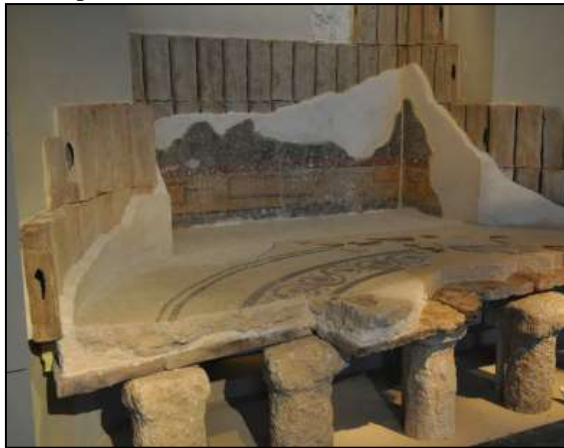
20/a. kép. Fal és padlófűtés bemutatása. Herodium, Izrael.

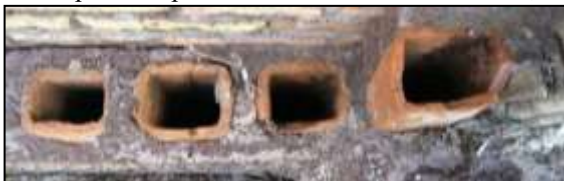
20/b. kép. Falfűtés-téglák. *Caracalla* fürdője, Róma.

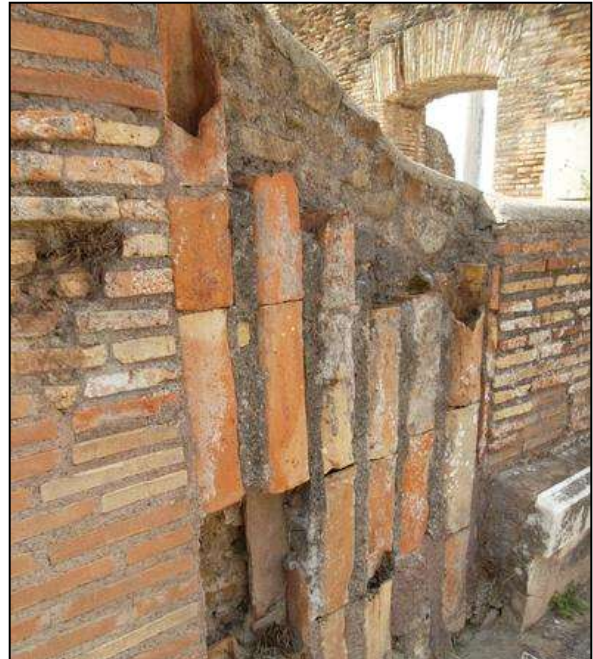
20/c. kép. Falfűtés-téglák. *Caracalla* fürdője, Róma.

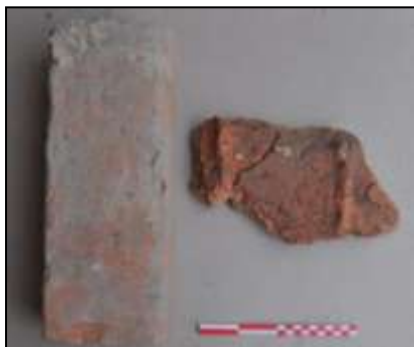
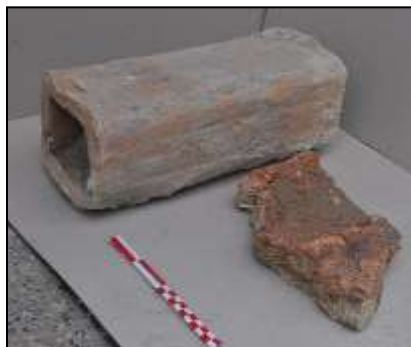
20/d. kép.

Falfűtés-tégla és lenyomata a levált vakolat hátoldalán. *Brigetio*, Szőny/Dunapart – 1-es lelőhely, Fürdő. 2014. (Foto: H.E.)

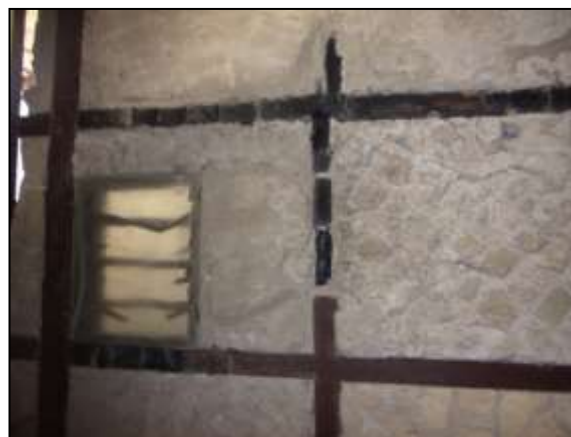
21. kép. Faszerkezetes falazat.
Casa dei Due Atri, Herculaneum. (Foto: H.E.)

Ha azonban ez mégsem volt elegendő, és még tartani lehetett – különösen a faszerkezetes falak esetében – a különböző építőanyagok eltérő nedvszívóképességéből fakadó repedezések kialakulásától is, előszeretettel alkalmaztak stukatúrt. *Vitruvius* részletesen leírja, hogy „favázás falakon” a vakolatnak „mindenképpen meg kell repedeznie a cölöpöknél és a keresztgerendáknál, mivel amikor agyaggal tapasztják őket, a nedvességet magukba kell szívniuk, midőn pedig kiszáradnak, összehúzódván a vakolatban repedéseket idéznek elő” (21. kép).

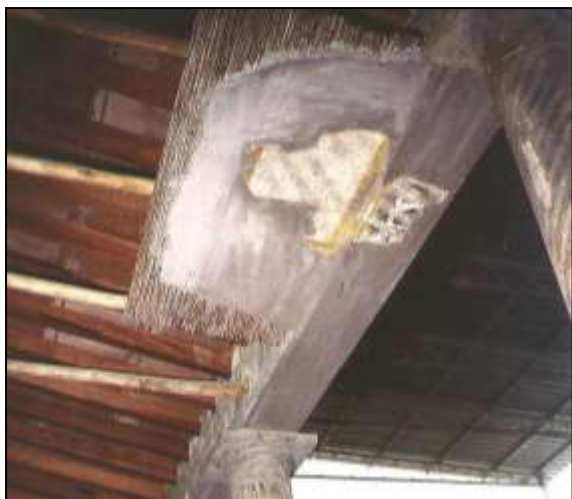
22. kép. Rekonstruált nád stukatúr mennyezet.
Villa di Poppea, Oplontis. (Foto: A. Barbet, Barbet,
1997, Fig. 22.)

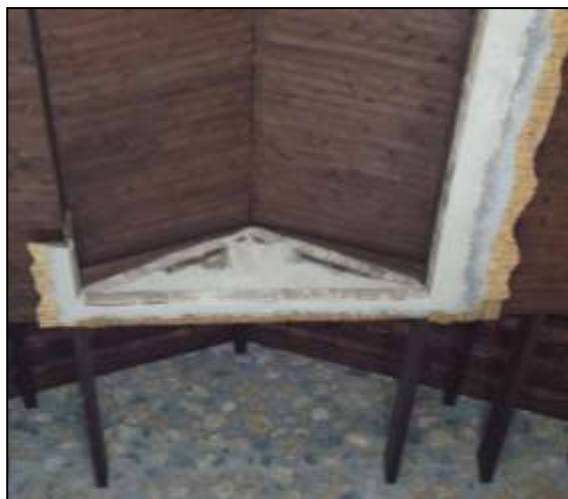
23. kép. Rekonstruált nád stukatúr mennyezet.
Casa del Menandro, Pompeii. (Foto: H.E.)

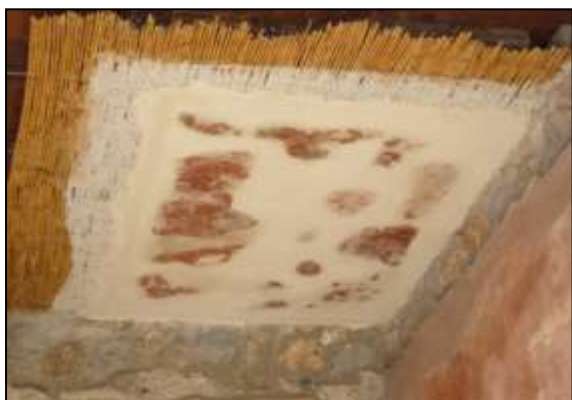
24. kép. Rekonstruált nád stukatúr mennyezet.
Casa del Menandro, Pompeii. (Foto: H.E.)

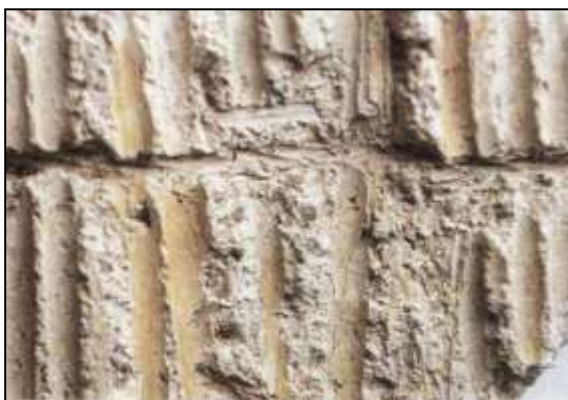
25. kép. Nád és a kötözésére használt spárga
lenyomata. Villa..., Campagnia. (Wallert–Elston
1996, Plate Ic)

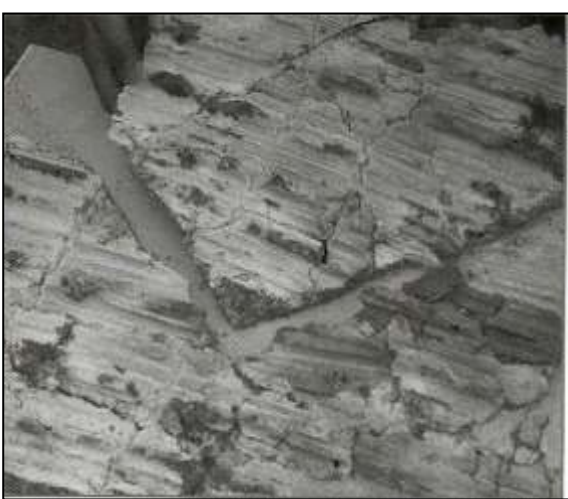
27. kép. Nádköteg lenyomat, *Casa delle Lerodule* (III,
IX, 6), Ostia. (Foto: Archivio Soprintendenza per Beni
Archeologici di Ostia. Falzone et al. 2007, 309., fig 4.)

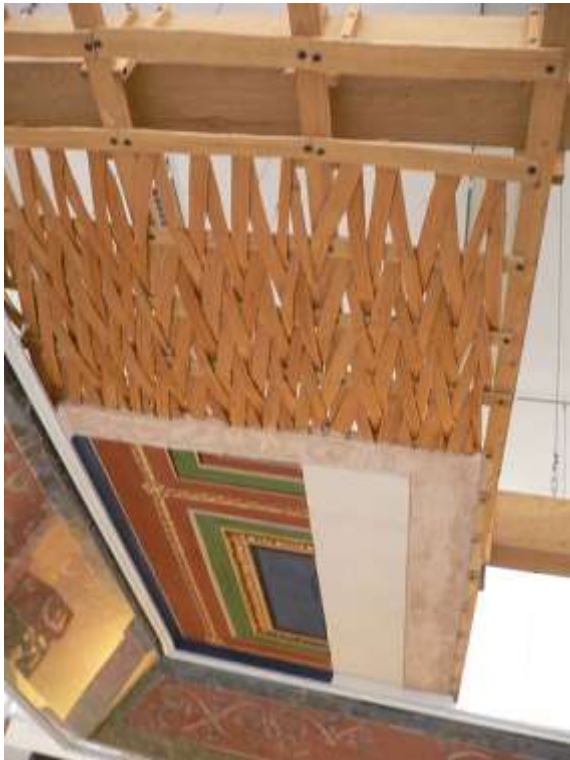
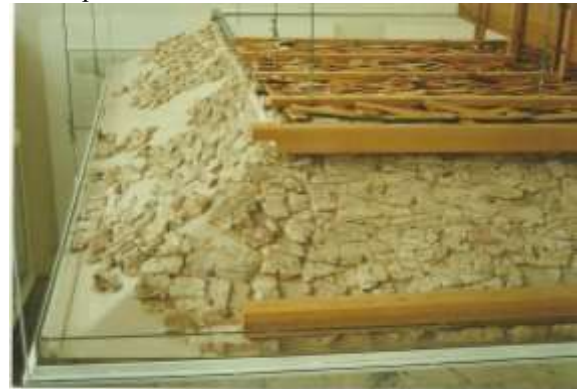
Lécekből font könnyűszerkezetes mennyezet rekonstrukciója. *Augusta Treverorum* (Gallia Belgica, Trier)
(Foto: K.Zs.)

⁹³ **Vesszőkből, lécekből font könnyűszerkezetes mennyezet lenyomatát azonosították pl.:** *Augusta Treverorum* (Gallia Belgica, Trier, Németország, Kr. u. 4. század eleje) Steffny 1997 (28. kép); *Aquincum*, „Duna parti épület” falfestménylelete (2. század vége – 3. század eleje), Láng 2006, 66.; Bad–Neuenahr–Ahrweiler (Németország) Villa „Am Silberberg”, Goggräfe 1995, Abb. 40, 29 (29. kép); *Gorsium*, XCLV. épület „Páncélos alakokkal díszített helyiség” (Kr. u. 220–260 között), Harsányi–Kurovszky, nem publikált adat; *Savaria*, „Szily János utcai” falfestmény (Szombathely, Kr. u. 2. sz.) Kurovszky 2006, 461.

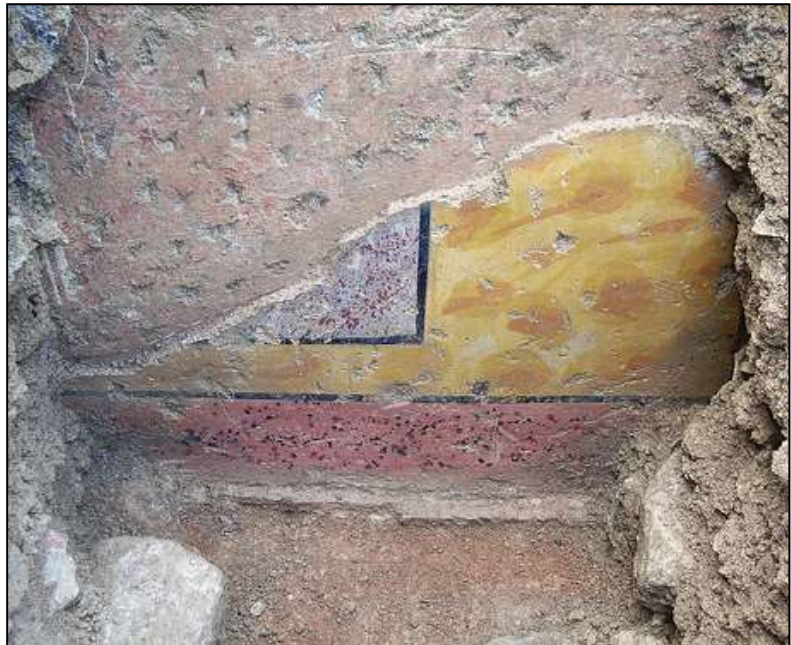
30. kép. A tapadás biztosítása végett felpikkelt téglaporos alsó vakolatréteg. (Fürdőépület, Truckle Hill, Anglia)

Többrétegű vakolat készítésekor, a rétegek jobb tapadása érdekében, az alsó réteg felszínét nem simították el, hanem rücskösen hagyták, illetve a következő felhordása előtt, gyakran igyekeztek különböző módokon még egyenetlenebbé tenni. Ezt, amennyiben a réteg még eléggé nedves volt, megtették az ujjukkal,⁹⁶ egy bottal vagy valamilyen más eszközzel,⁹⁷ de külön e célra gyártott, a friss vakolatban plasztikus mintát hagyó hengert is használhattak⁹⁸ (31–36., 37., 40–42. kép). Ha azonban a vakolatréteg már száraz volt, a kemény réteget vagy bekarcolták, vagy például kalapáccsal, vésővel, baltával, stb. felpikkelték, azaz szabálytalan formájú mélyedéseket alakítottak ki a felületen (30., 49–54. kép). Így jártak el akkor is, ha egy korábbi, esetleg már festett vakolatot szerettek volna megújítani.

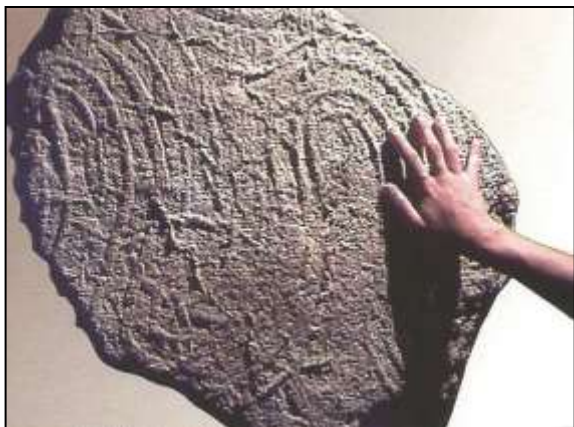
31. kép. Ujjal húzott vonalak pozitív lenyomata a vakolat hátoldalán. „Boulevard Vaulabelle” *Autissiodorum* (Auxerre, Yonne)
(Foto: B. Amadei, Barbet 1997, Fig. 17.)

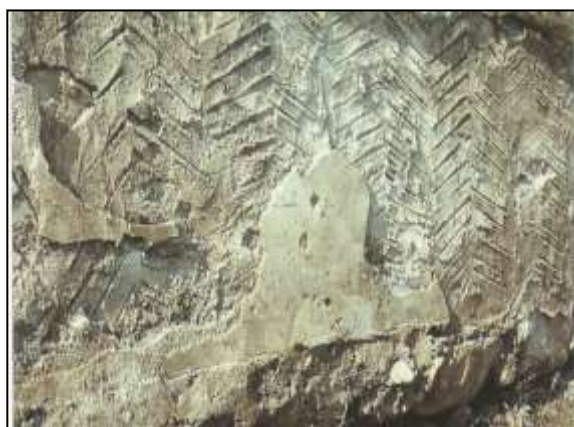
33. kép. Alsó vakolatrétegbe karcolt halszálka motívum. Színház (Philippe)
(Foto: A. Barbet, Barbet 1997, Fig 16)

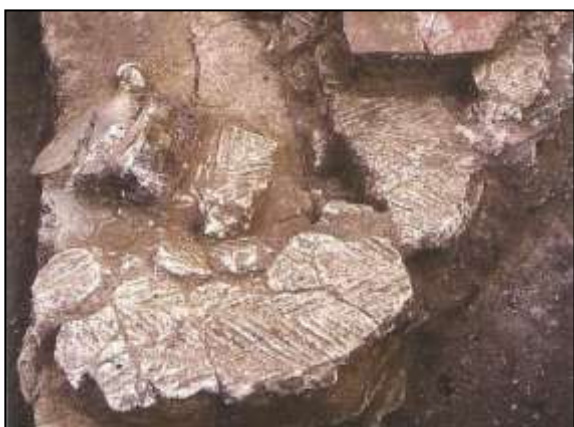
34. kép. Bekarcolt halszálka motívum pozitív lenyomata a hátoldalon. „Château d’Albâtre” *Augusta Suessionum* (Soissons, Aisne)
(Foto: A. Barbet, Barbet 1997, Fig 15)

⁹⁷ Szerszámmal karcolt vonalak a vakolat hátoldalán pl.: Aquincum, „Fürdőépület”, többágú szerszámmal húzott vonalak. Magyar–Zsidi 2003, 79–80. (40. kép); Echzell (Saalburg, Németország) katonai tábor, étkező (Kr. u. 2. század középső harmada) bekarcolt halszálka motívum. Schleiermacher 2000, Abb. 12. (32. kép); Lero (Sainte–Margarite szigete, Franciaország) „Fort–Royal-i feltárás” (Kr. u. 1. század) Ótágú szerszámmal húzott vonalak. Barbet 1997, 26. (35. kép); Augusta Suessionum (Soissons, Aisne, Franciaország) „Château d’Albâtre” bekarcolt halszálka motívum. Barbet 1997, 23. (34. kép).

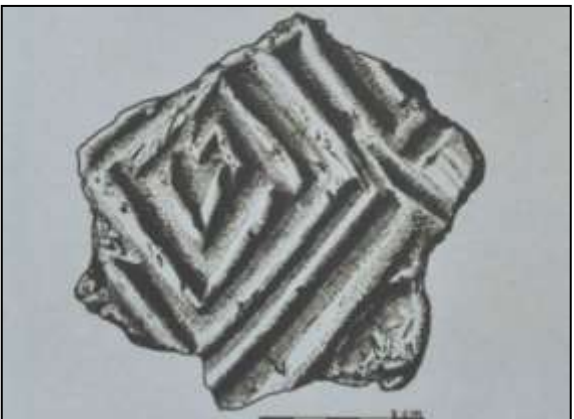
36. kép. Hengerelt minta pozitív lenyomata a hátoldalon. Villa ”Am Silberberg” Bad-Neuenahr-Ahrweiler (Gogräfe 1995, Abb. 62.)

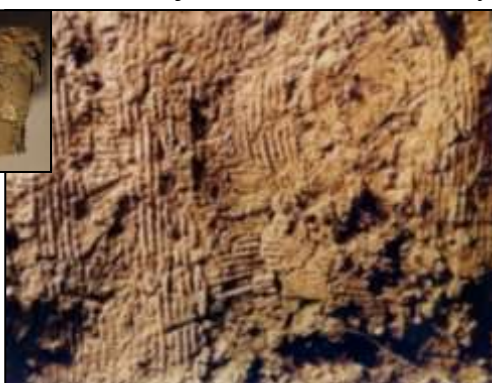
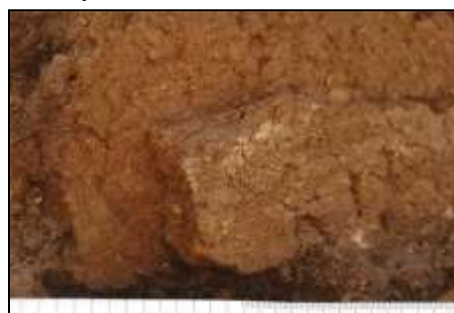
38. kép. Kétrétegű sárvakolat oldalfalon. *Gorsium*, XCLV. épület. (Foto: H.E.–K.Zs.)

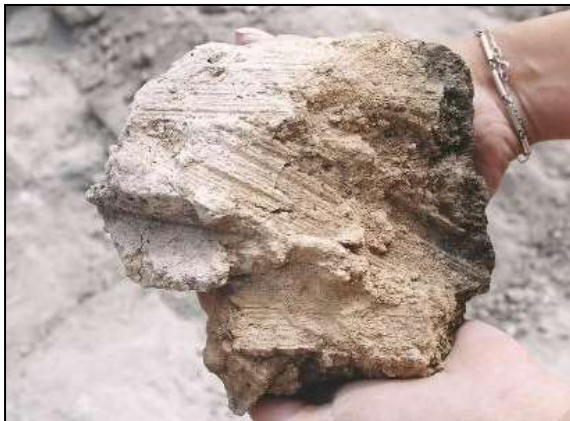
39/a. kép.

A dongaboltozatos mennyezetre felhordott első sárvakolat réteg a könnyűszerkezet léceinek lenyomatával. (Foto: H.E.–K.Zs.)

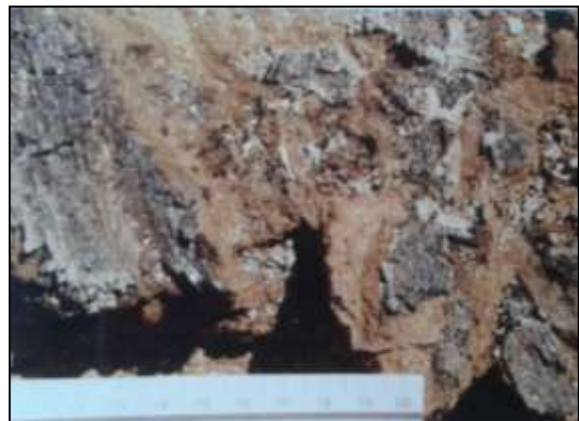
39/b. kép.

Egymáson fekvő, egymásba fonódó, kb. 2,5–3 cm széles, 1 cm vastag lécek elszenesedett maradványai bontás közben. (Foto: H.E.–K.Zs.)

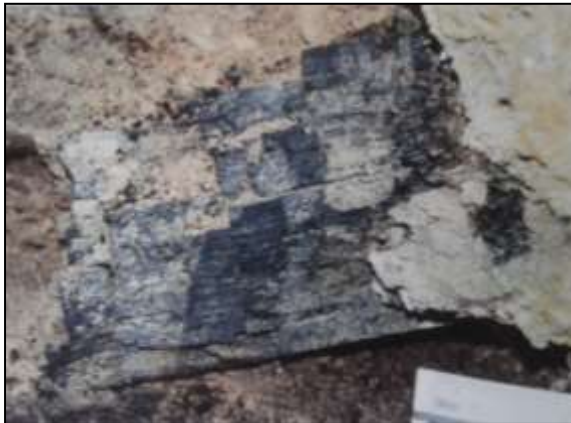
39/c. kép.

Egy kb. 7–8 cm széles, 2 cm vastag elszenesedett deszka maradványa. Feltehetően a mennyezet faszerkezetéhez tartozott. (Foto: H.E.–K.Zs.)

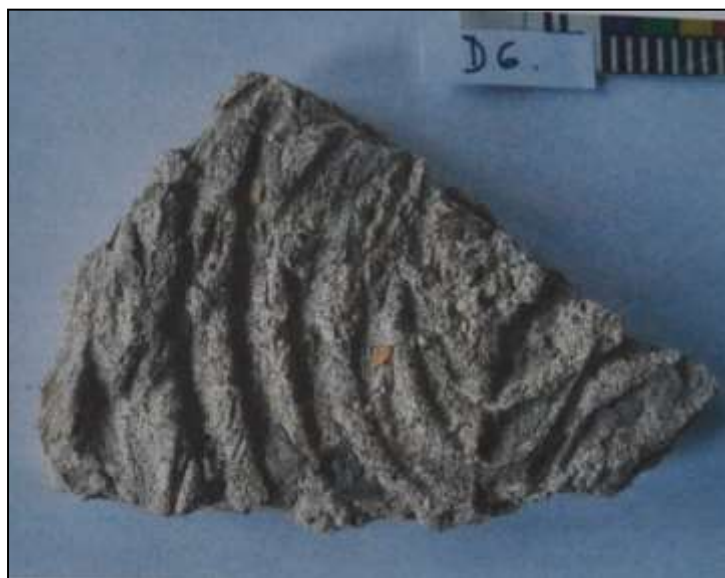
40/b. kép. Feltehetően hengerelt minta lenyomata. (Papp 2012, 85, 4. kép. Foto: Papp M.)

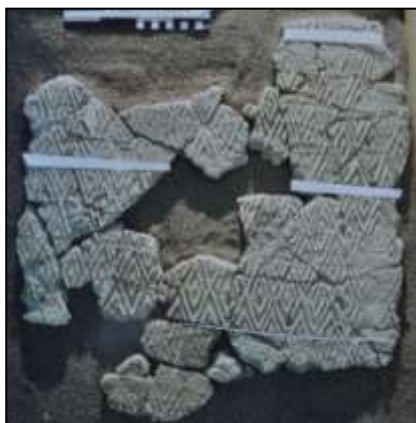
41. kép. A vakolat hátoldalán hengerelt minta lenyomata látható. (XL. épület kis helyisége, *Gorsium*. Foto: H.E–K.Zs.)

A *gorsiumi* XL. épület kis helyiségéből származó falfestménytöredékek hátoldalán pedig a friss vakolatban plasztikus mintát hagyó, valószínűleg fából faragott hengerrel készült rombusz minták lenyomata látható¹¹⁴ (41., 142. kép). Ács–Vaspusztán, a katonai tábor melletti *Vicus* 1. épületében feltárt falfestménytöredékek némelyikének hátoldalán koncentrikus minta figyelhető meg, ami szintén a sárvakolatba pecsételt, vagy hengerelt minta lenyomata¹¹⁵ (42. kép). Sok esetben a sárvakolatot azonban csak durván felhordták, és nem simították, így felületük elegendő tapadást biztosított a következő rétegnek. Ilyenkor a mészvakolat hátoldalán ennek a rücskös felületnek, illetve a sárvakolatba kevert növényi szálaknak, rostoknak a lenyomata látható¹¹⁶ (43. kép).

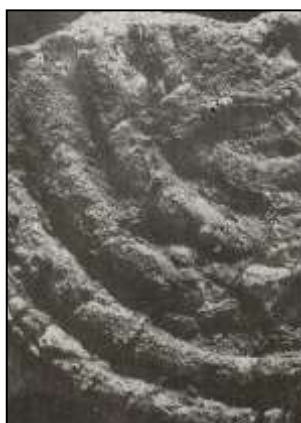
42. kép. Sárvakolatba pecsételt vagy hengerelt minta lenyomata. (Vicus 1. Ács–Vaspuszta. Járó 1991, Fig. 1/4. Foto: Rosta J.)

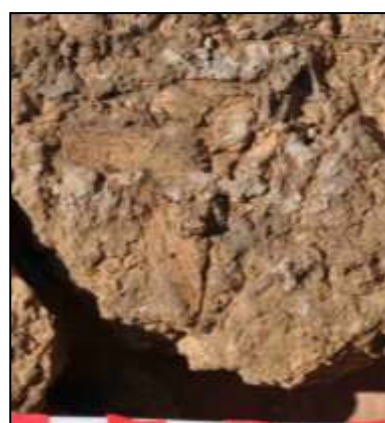
43. kép. A sárvakolat rücskös felülete és a sárvakolatba kevert növényi rostok lenyomata. (Szőny/Dunapart – 1-es lelőhely, Fürdő, *Brigetio*. 2014. Foto: H.E.)

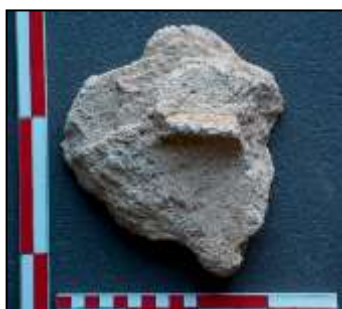
44. kép. Fűtéstéglák legömbölyített élének illesztése mentén a mélyedésbe beült habarcs megmaradt részlete. („Szily János utcai” falfestmény, *Savaria*. Foto: K.Zs.)

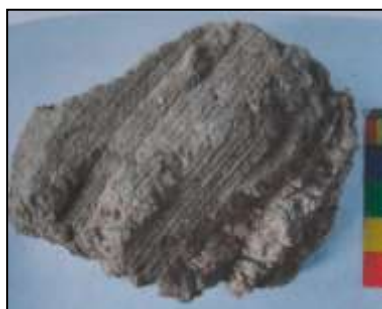
45. kép. Lécekből font könnyűszerkezetes mennyezet lenyomata („Duna parti épület”, *Aquincum*. Papp, 2012, 85, 1. kép. Foto: Papp M.)

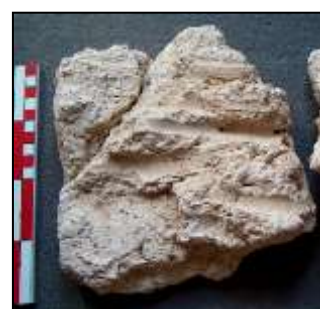
46. kép. Vesszőkből font könnyűszerkezetes mennyezet lenyomata („Szily János utcai” falfestmény, *Savaria*. Foto: K.Zs.)

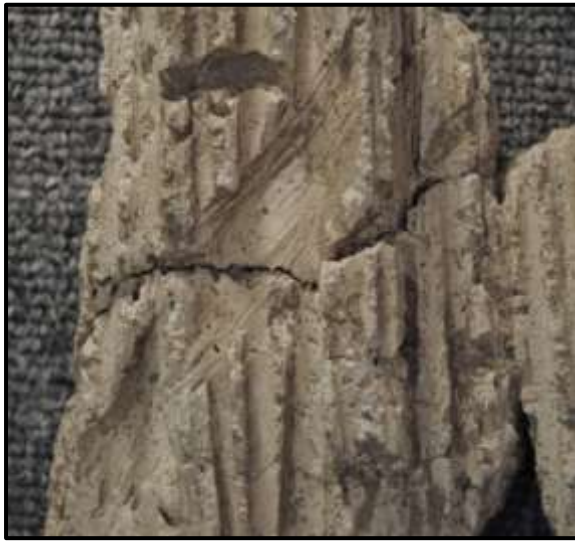
47/a. kép. Kákából álló köteg, és az azt összefogó növényi levelek, valamint a kötegeket egymáshoz rögzítő spárga lenyomata a vakolat hátoldalán.
(Foto: H.E.–K.Zs.)

Kötegelt növényi szárazból, feltehetően kákából készített stukatúr hagyott lenyomatot a *savariai* korai *Iseum* mennyezeti töredékeinek hátoldalán¹²¹ (**47., 144/j. kép**).

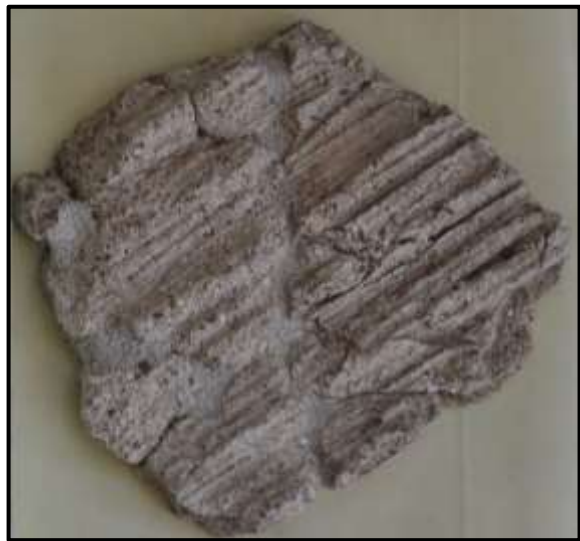
47/b. kép. Kákakötegek lenyomata a hátoldalon.
(Foto: H.E.–K.Zs.)

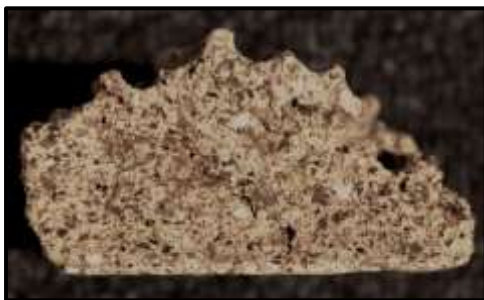
47/d. kép. Mennyezeti töredék keresztmetszete, két káka-köteg közé nyomott vakolat. (Foto: H.E.–K.Zs.)

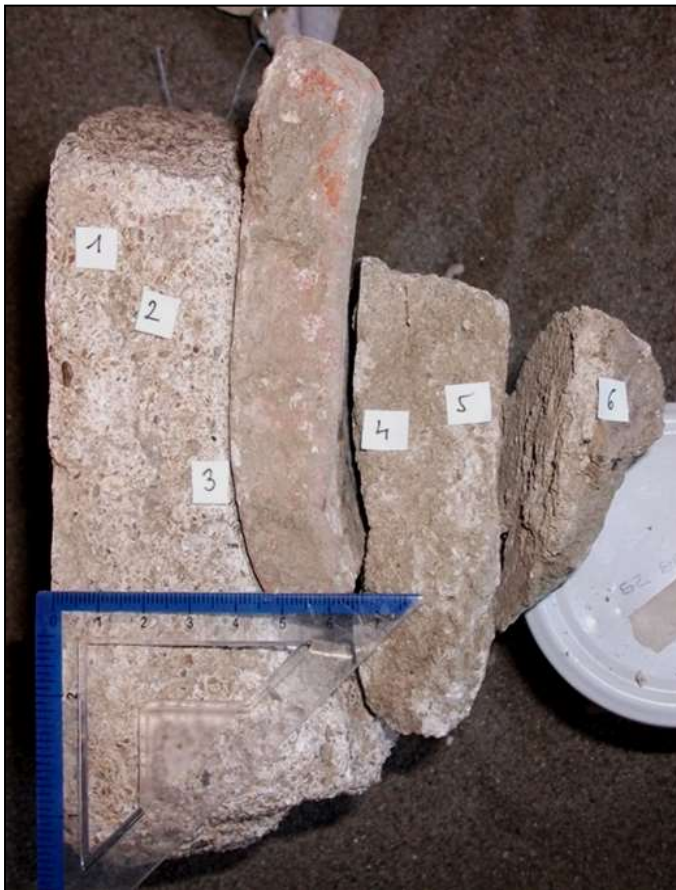
48/a. kép. Az egy réteg *intonaco*val együtt hét vakolatréteggel rendelkező töredék (Foto: H.E.–K.Zs.)

A *Vitruvius* által ideálisnak tekintett hét rétegből kialakított vakolatra,¹²² az általam átnézett falfestményeletek, illetve a közzétett adatok alapján úgy tűnik, hogy a Dunántúlról előkerült falfestménytöredékek egyikénél sem találunk példát. Ismereteim szerint, csupán egyetlen esetben, a *savariai* korai *Iseum* falfestményei közül némelyik oldalfal vakolásánál hordtak egymásra hét habarcsréteget, de itt sem a *vitruviusi* kívánalmaknak megfelelően. Az egy kiegyenlítő, három mész–homok *arriccio* és három márványporos *intonaco* réteg helyett ugyanis itt egy alsó sárvakolat réteget, hatrétegű *arriccio*t és egyrétegű *intonaco*t találunk, amelyek együttes vastagsága eléri a 15 cm-t. Az alapvakolat harmadik habarcs rétegébe kisebb–nagyobb tetőcserep–töredékeket, valamint kődarabokat nyomkodtak sűrűn egymás mellé.¹²³ A vakolat rendkívül vastag és erős volt, akár, mint egy falazat, önmagában is megállt volna¹²⁴ (48., 144/b. kép).

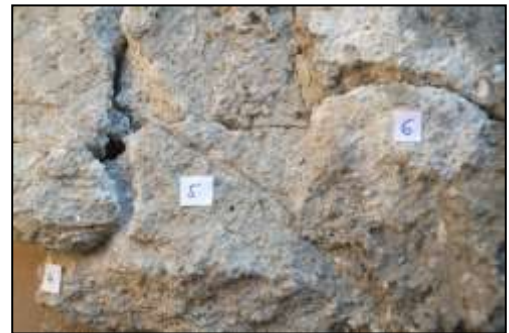
48/b. kép. Az *intonaco* felől számolt 4., 5. és 6. *arriccio* réteg. (Foto: H.E.–K.Zs.)

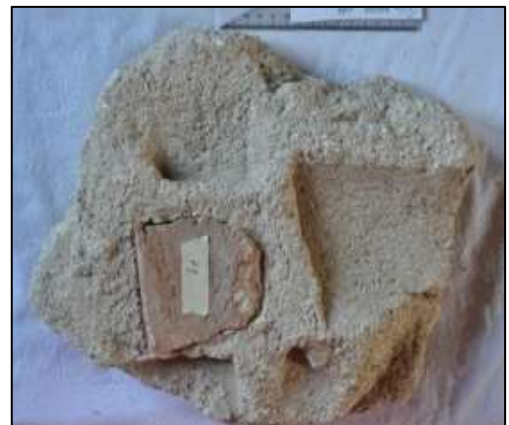
48/c. kép. Téglá-, tegula- illetve kő-lenyomatok a 3. *arriccio* réteg hátoldalán. (Foto: H.E.–K.Zs.)

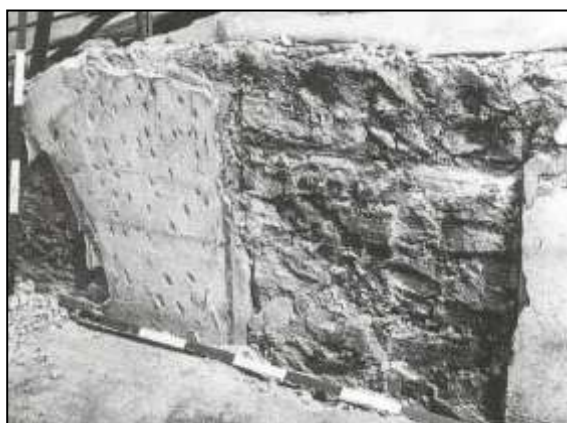
Pikkelésnyomok az előoldalon

54. kép. („Búvár–Folyamőr utcai” falfestmény. 8-9.
számú helyiség északi része. *Aquincum*.
Szirmai 2000, 7. kép. Foto: Molnár I.)

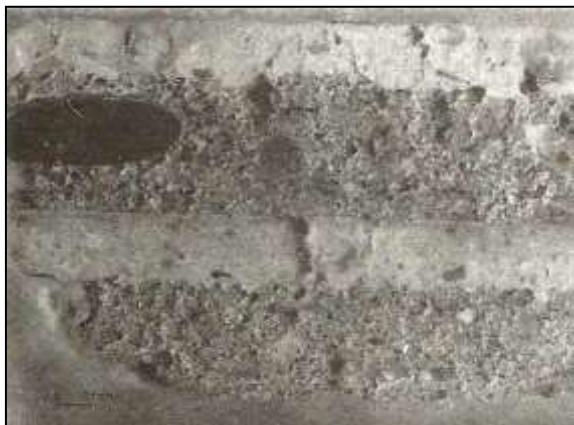
55. kép. Festett *intonaco* réteg fölött egy újabb *arriccio*, fölötté újabb *intonaco* réteg. (Vicus 1. Ács-Vaspuszta. Járó 1999, Fig 1/1. Foto: Rosta J.)

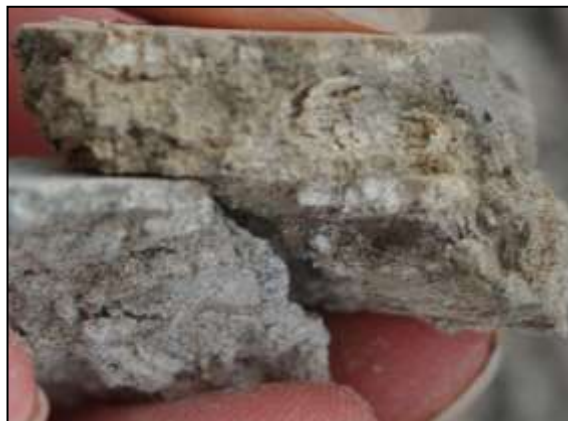
56. kép. Festett *intonaco* réteg fölött egy újabb *arriccio*, fölötté újabb *intonaco* réteg. (Fürdő, nagyméretű *terrazzo* padlós helyiség falfestményének egy része, *Brigetio*, Szőny/Dunapart–1-es lelőhely. Foto: H.E.)

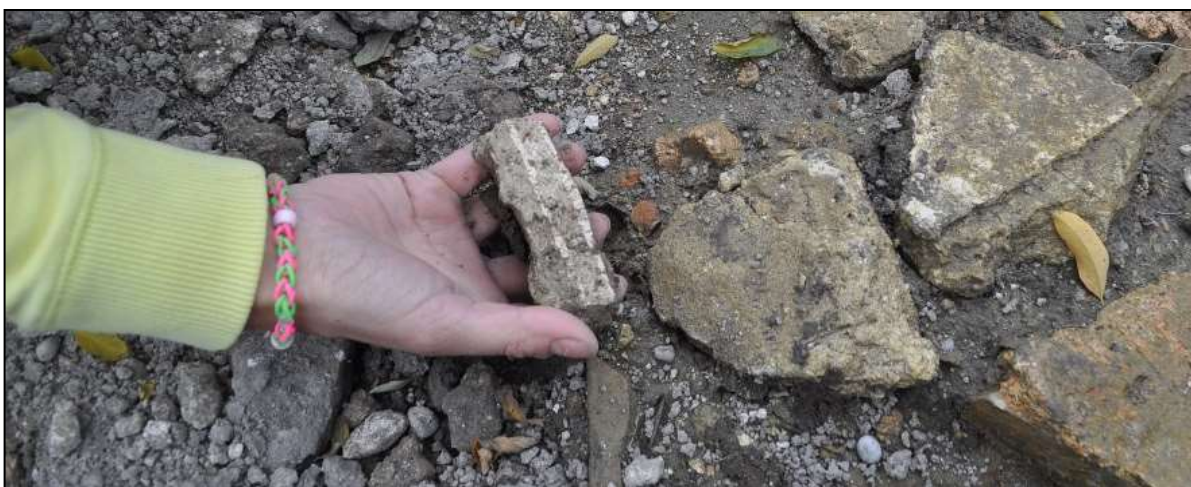
58. kép. Festett *intonaco* réteg fölött egy újabb *arriccio*, fölötté újabb *intonaco* réteg. (Falfestmény, *Brigetio*, Szőny/Dunapart. Foto: H.E.)

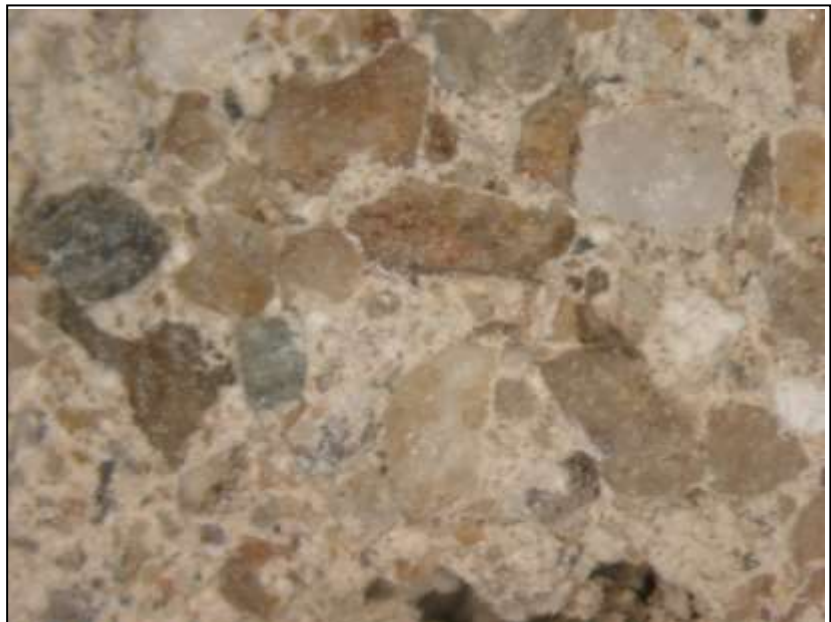
60/c. kép. *Arriccio* réteg folyami homok (Korai *Iseum* falfestménye (OM, Harsányi) Harsányi 2014)

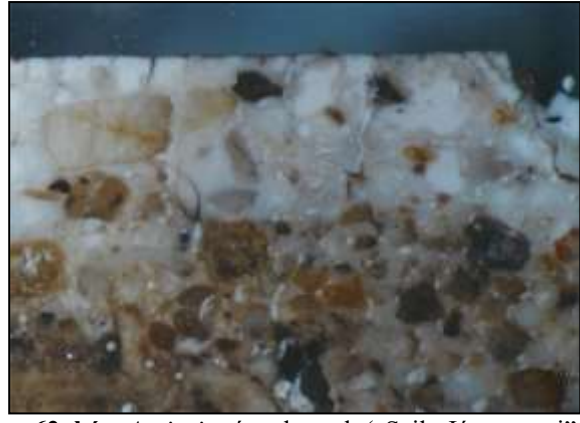
62. kép. *Arriccio* réteg homok („Szily János utcai” falfestmény mennyezete. (OM, Galambos) Kurovszky 2006)

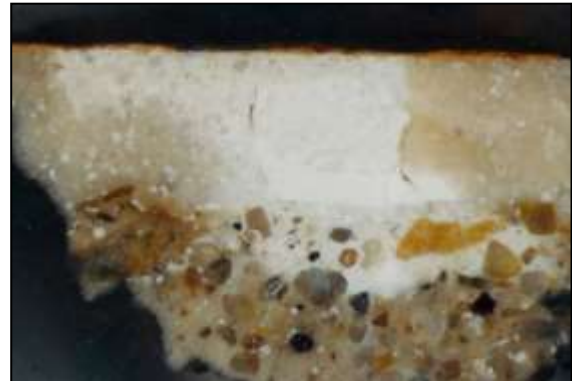
64. kép. *Arriccio* réteg folyami homok (XCLV épület „páncélos alakot ábrázoló falfestmény” oldalfal, *Gorsium* (OM, Galambos) Harsányi-Kurovszky 2004b)

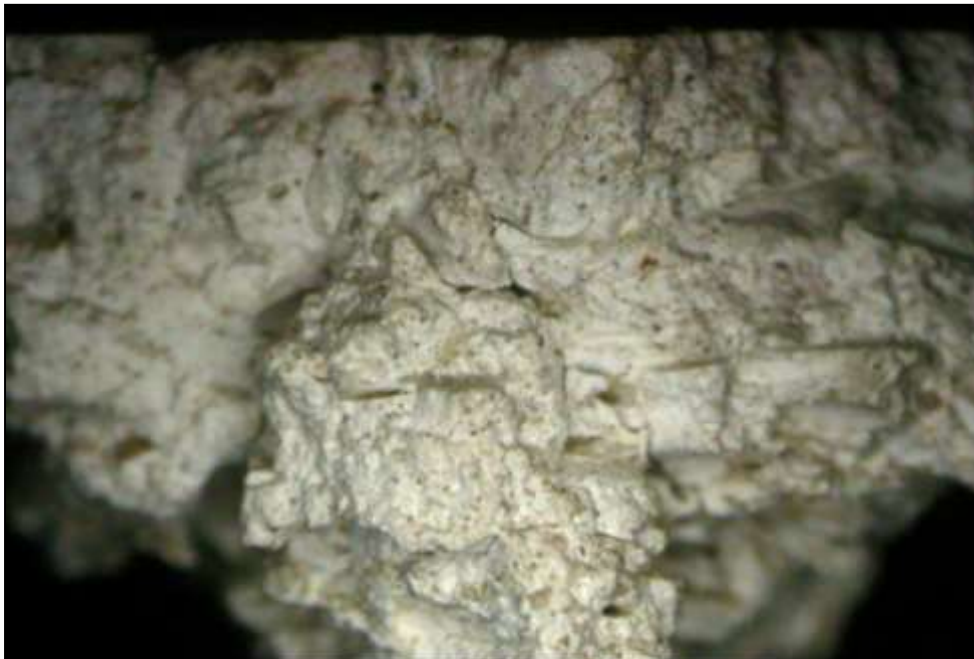
65. kép.
A töltőanyag *dolomit*örlemény Nagymennyiségű növényi adalékanyagot tartalmaz (Palotaépület, Szabadbattyán. Pecze-Vali 2009)

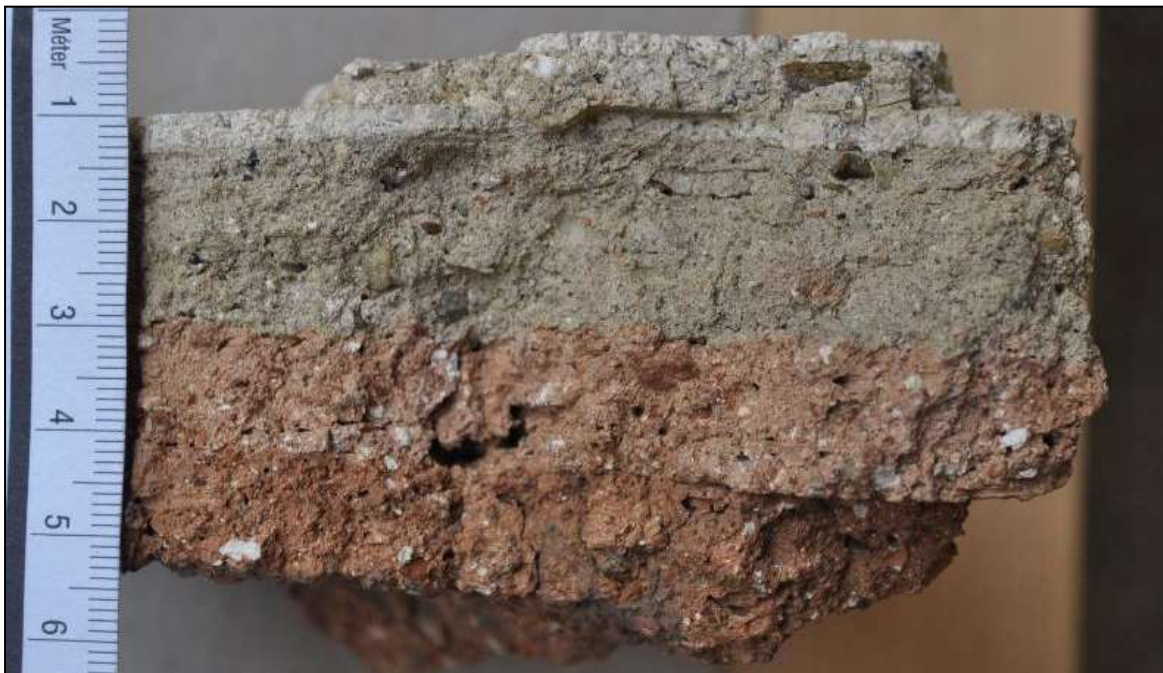
68. kép. Alsó két *arriccio* réteg töltőanyaga cserép- vagy téglaoőrlemény. (Szöny/Duna part – 1-es lelőhely. Str. 11. Leletmentés, 2014. Foto: H.E.)
