**RÓMAI KORI FALFESTMÉNYEK KÉSZÍTÉS–TECHNIKÁJA,
FELTÁRÁSA, RENDSZEREZÉSE, KUTATÁSA**

DLA ÉRTEKEZÉS

HARSÁNYI ESZTER

2016

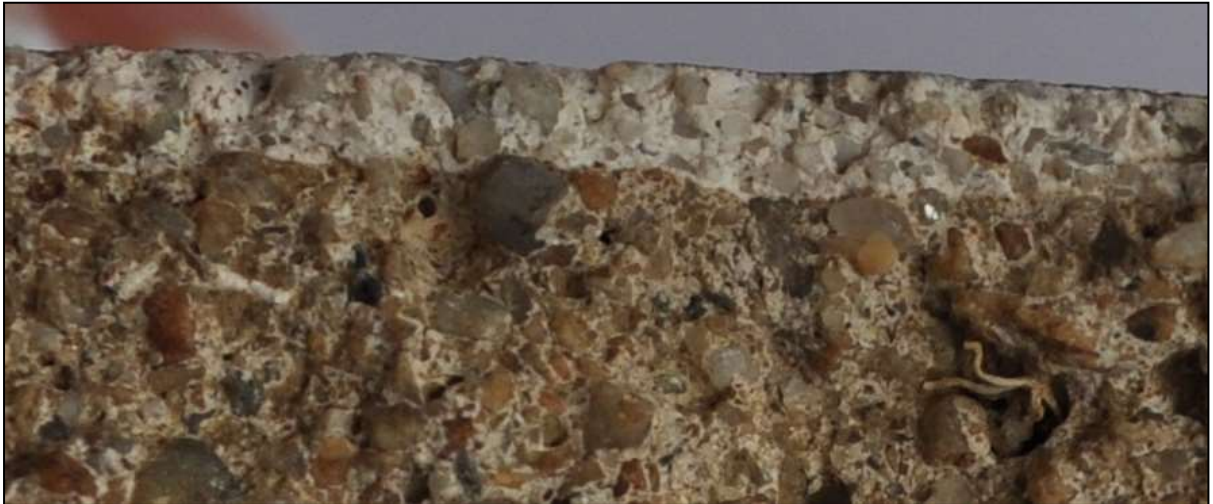
69/a. kép. *Intonaco* vastagsága 2,5–3 mm.

69. kép. Mosott folyami homok tartalmú *intonaco*. (Korai *Iseum* falfestménye, *Savaria* (144/d. kép). Foto: H.E.)

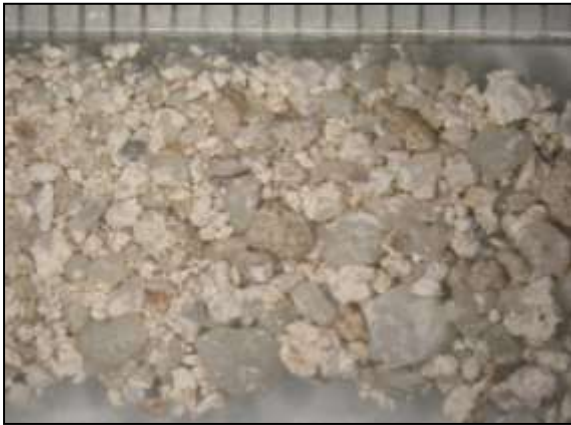
69/b. kép. *Intonacóból* vett minta.
(8. minta. Stm: H.E.)

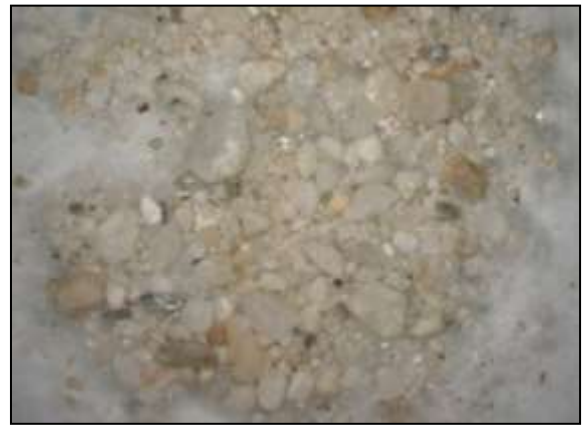
69/c. kép. *Intonaco* savban nem oldódó összetevői.
(Foto: H.E.)

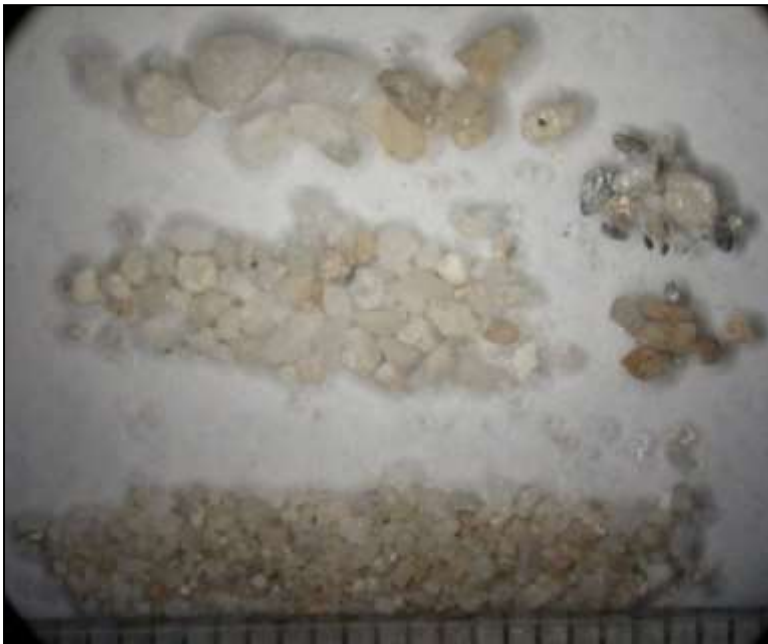
69/d. kép. A savban nem oldódó homokszemcsék – főleg *kvarc*, kevés *csillám* – szétválogatva, méret szerint csoportosítva. A szemcsék legömbölyödöttek (OM: H.E.).

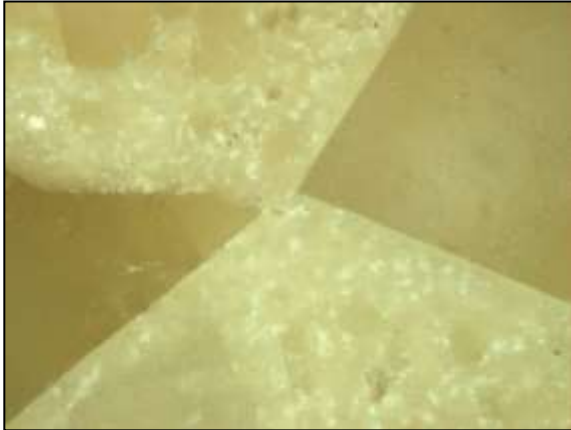
70/a. kép. *Kalcit* szemcsék az *intonacóban*. („Füüdőépület”, *Aquincum*. OM, kmcs, Papp 2012, 67., 24. kép)

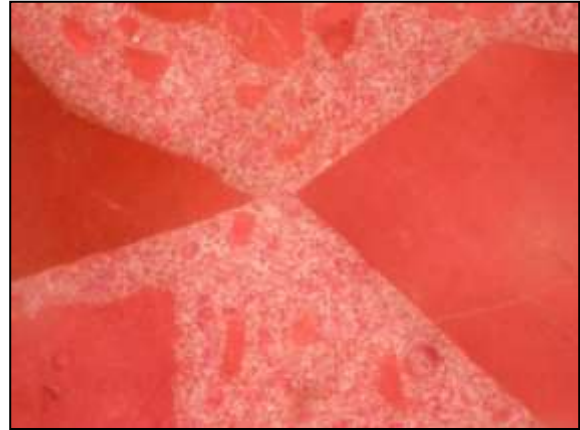
70/b. kép. *Alizarin-Szulfonsav-Na* reagenssel végzett teszt. A *kalcit* szemcsék és a mész kötőanyag vörösre színeződött. (Papp 2012, 67., 25. kép)

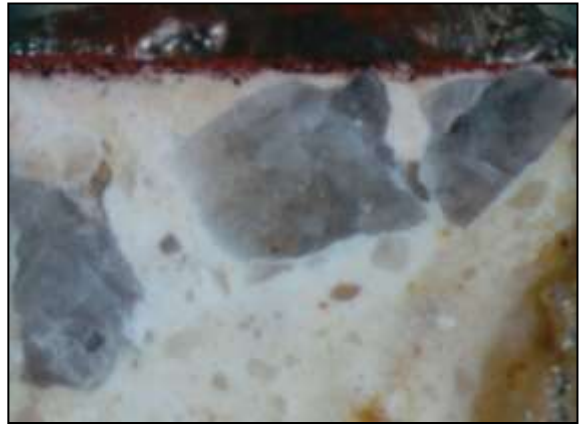
72. kép. *Kalcit* szemcsék az *intonacóban*. („Szily János utcai” falfestmény, *Savaria*. OM Galambos. Restaurálási dokumentáció, Kurovszky 2006)

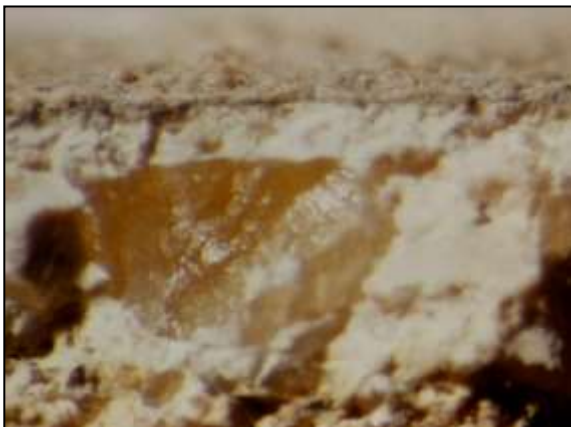
73. kép. *Kalcit* szemcsé az *intonacóban*. (K/Sz-Vt I/1. mennyezet. Restaurálási dokumentáció. Foto: H.E.-K.Zs.)

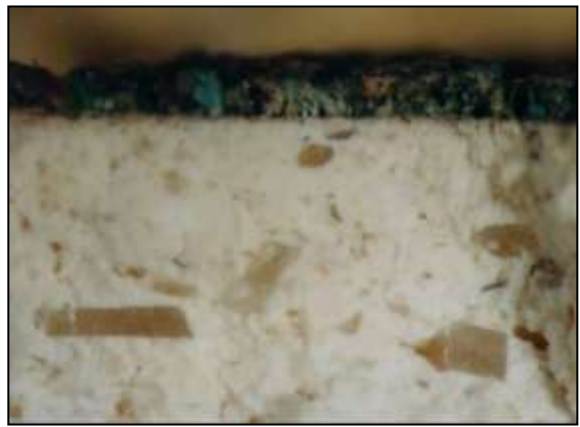
74. kép. *Kalcit* szemcsék az *intonacóban*. (K/Sz-Vt I/1. mennyezet. OM, Galambos)

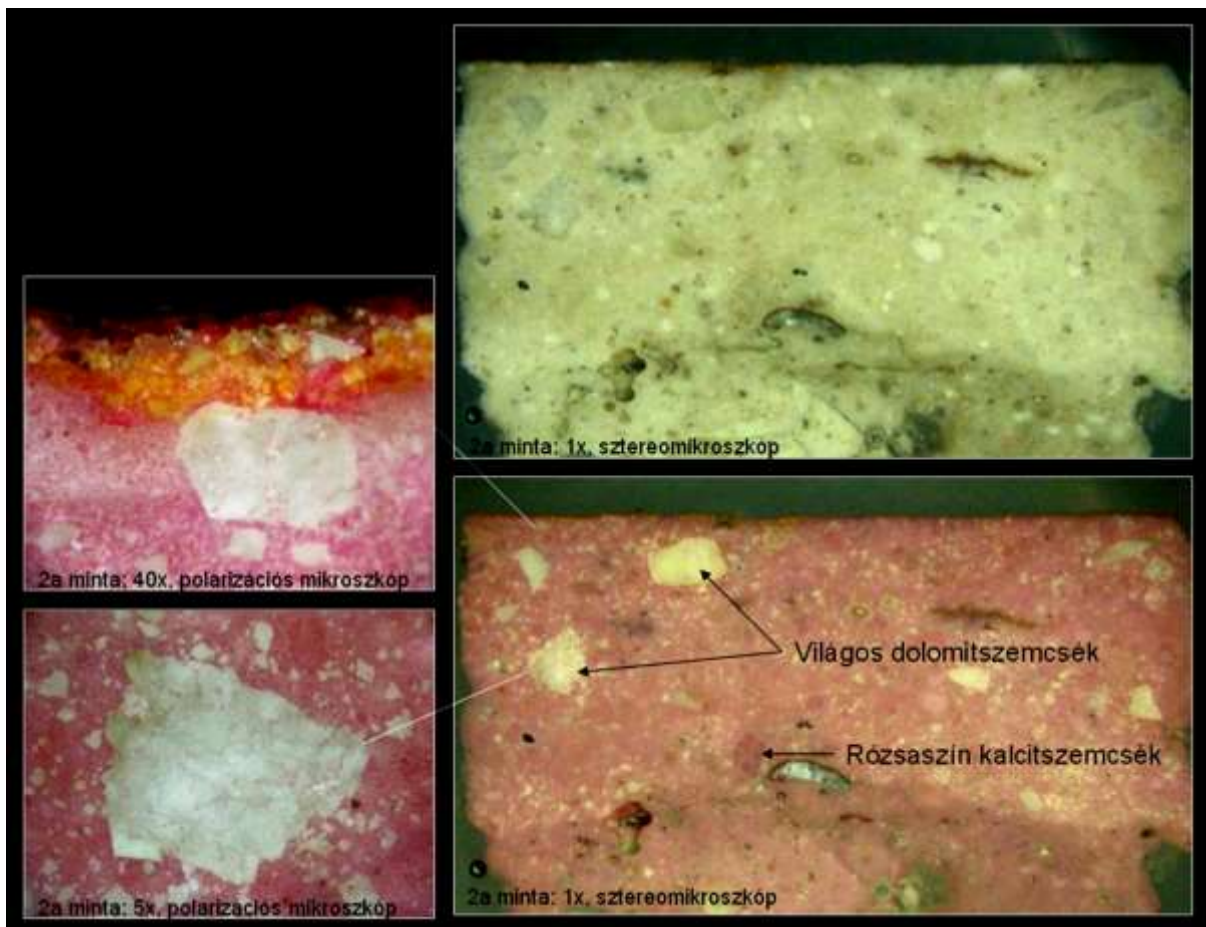
76. kép. Dolomittartalmú intonaco. (Palotaépület, Szabadbattyán. Pecze–Vali 2009)

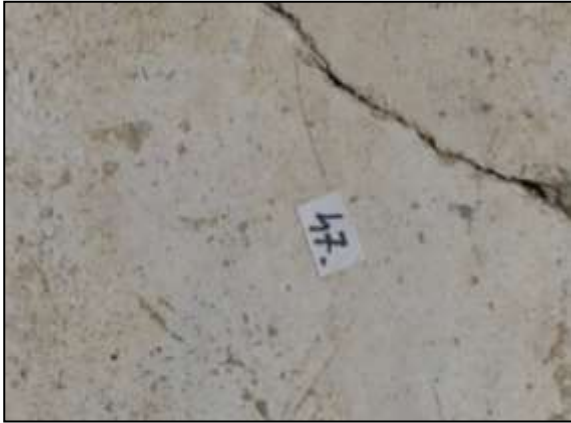
77. kép. Besimított felület, a simítóeszköz alatt gördülő szemcsék okozta karcokkal (Korai *Iseum* falfestményei, *Isis* papnót ábrázoló festmény töredéke. *Savaria*. Foto: H.E.)

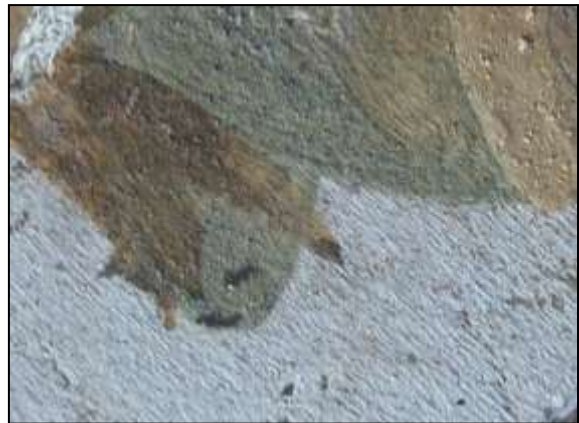
78. kép. Vakolóeszköz nyoma a felületen (Korai *Iseum* falfestményei, mennyezeti festmény töredéke. *Savaria*. Foto: H.E.)

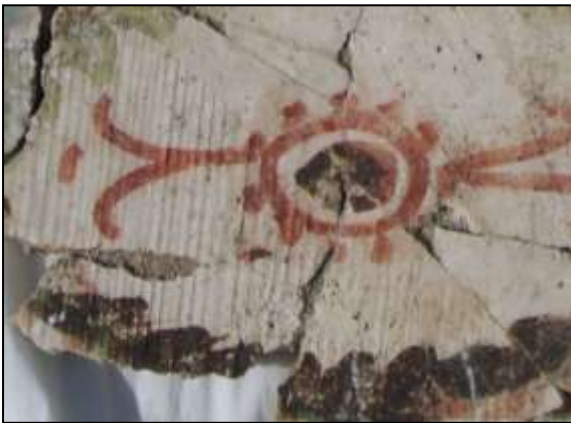
79. kép. Vakolóeszköz nyoma a felületen (Mennyezetfestmény töredéke. XL. épület kis helyisége, *Gorsium*. Foto: H.E.–K.Zs.)

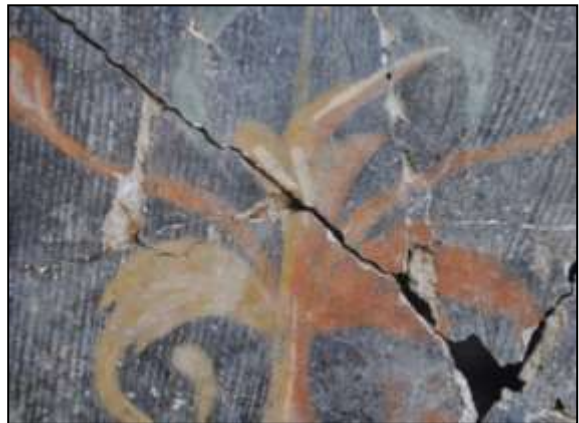
80. kép. Vakolóeszköz nyoma a felületen (Oldalfal, Kandeláber–mező töredéke. XL. épület kis helyisége, *Gorsium*. Foto: H.E.–K.Zs.)

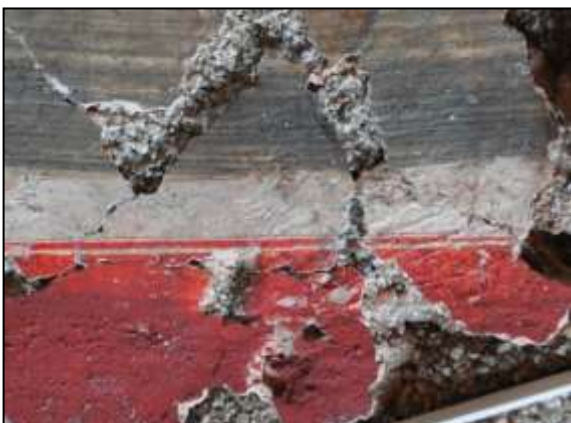
81. kép. Vakolási egyenetlenségek a festett réteg alatt láthatók (*Peristylum* falfestménye, K/Sz–Vt. III., *Brigetio*. Foto: H.E.–K.Zs.)

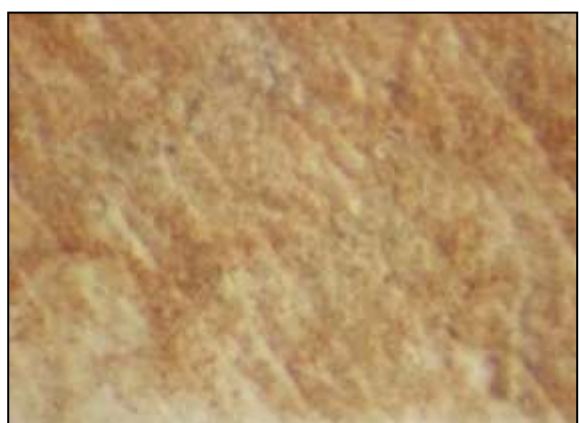
82. kép. Vakolóeszköz nyoma a felületen (Mennyezetfestmény töredéke, K/Sz–Vt. I/1., *Brigetio*. Foto: H.E.–K.Zs.)

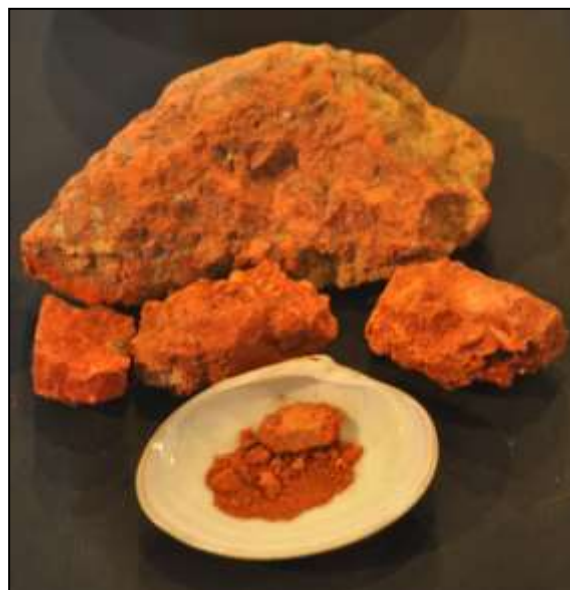
100. kép. Vörös-okker festékrögök *Lemnus* szigetéről. *Hematit* mellett egyéb *vas-oxidokat*, agyagásványokat és szilikátokat tartalmaz. (származási hely: Kotsinas, Despotes site. Acropolis Museum, Athén. Foto: H.E.)

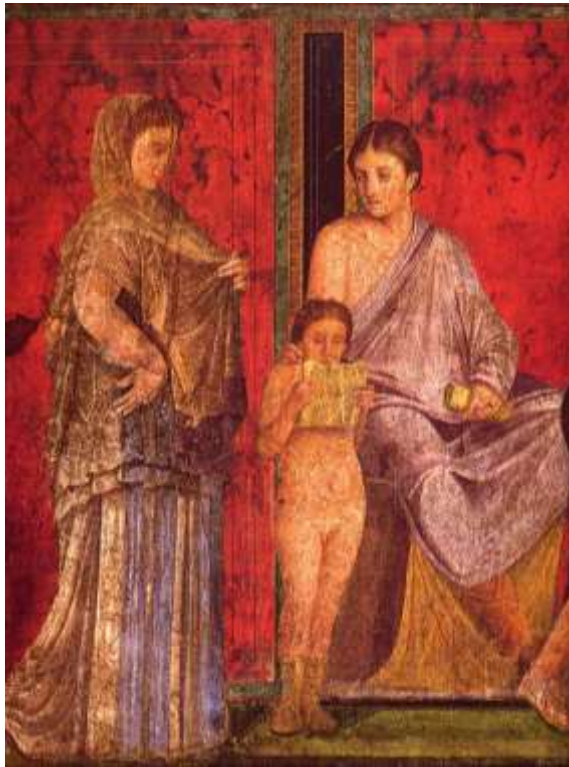
103/a. kép. (Foto: L. Romano.
in: Mazzoleni, D.: *Domus*, 107.)

103. kép. Cinóber elszíneződése. (Pompeii, Villa dei Misteri északi fal)

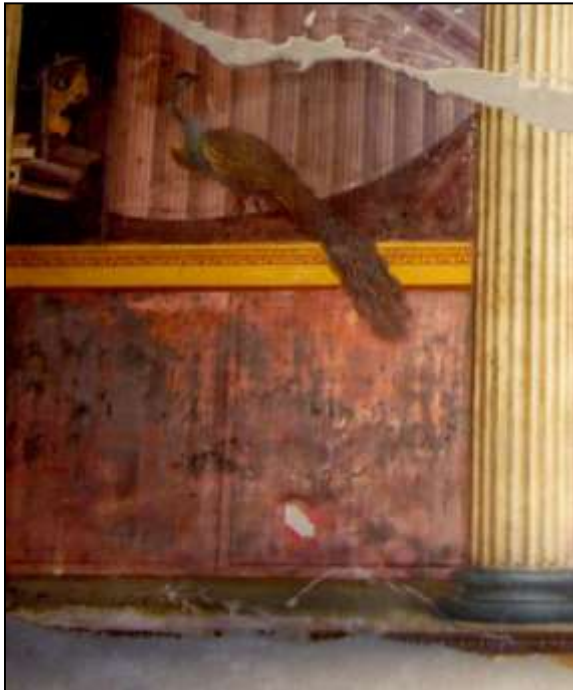
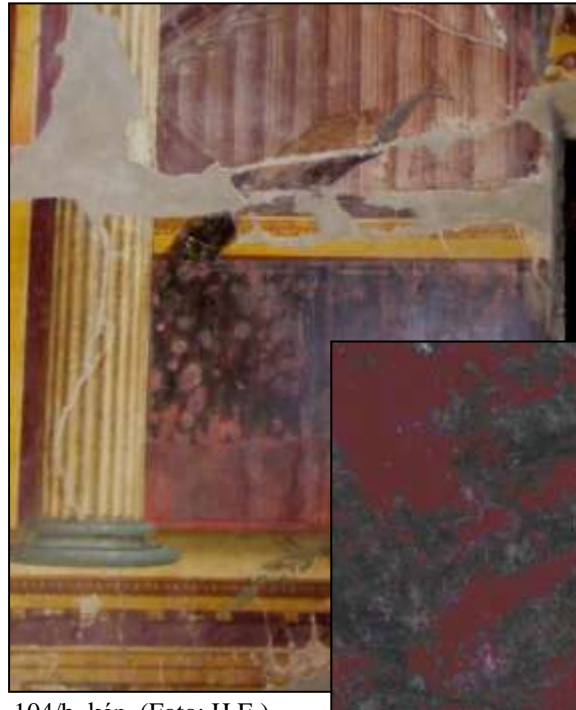
104. kép. Cinóber elszíneződése (Oplontis, Casa di Poppeia, oecus (5. szalon) DK-i fala).

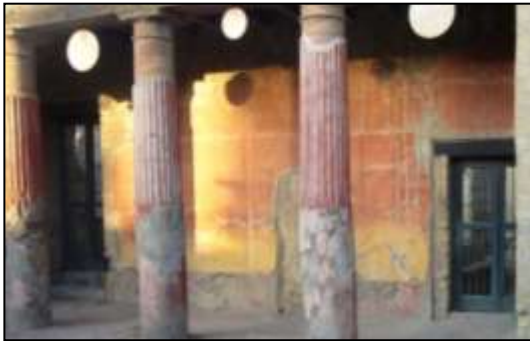
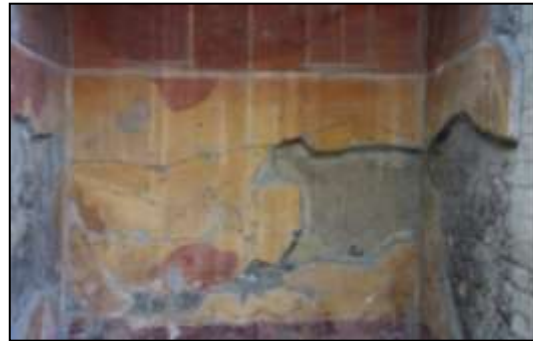
106. kép. Vörösre égett sárga–okker felületek. (*Casa del Rilievo di Telefo, Herculaneum*)

A sárga–okker stabil pigment, híg savakban és lúgokban nem, csak koncentráltakban oldható. Fény és időjárásálló, de magas hő hatására vörösre ég. Gyakran látni leégett épületeknél, illetve Pompeiiben és környékén a *Vesuv* kitörésekor elvörösödött, eredetileg sárga felületeket³⁶² (106–108. kép).

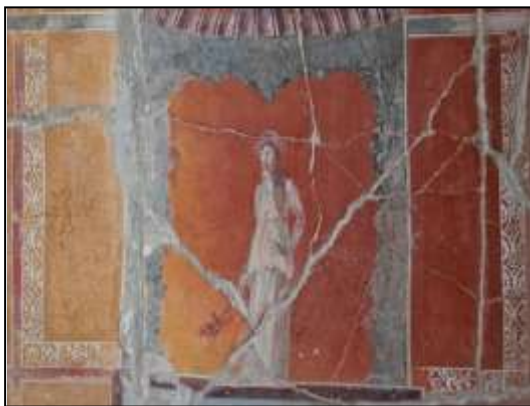
107. kép. Vörösre égett sárga–okker mennyezet festmény. (*Casa di Poppea, caldarium, Oplontis*.
Forrás: yairkarelic.com/Albums/Campania_oplontis_villa_poppaea/slides/IMG_2528.html)

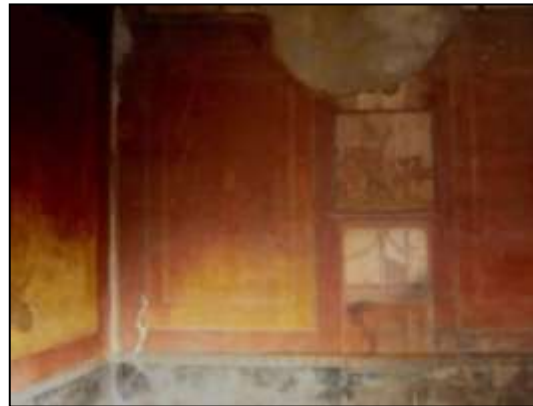
108. kép. Vörösre változott sárga–okker felület. (*Casa del Menandro, Pompeii*. Foto: H.E.)

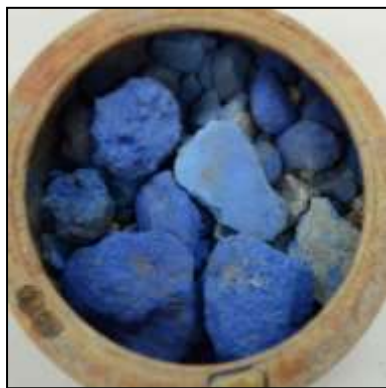
110. kép. Egyiptomi kék pigment-labdacsok kerámia tégelyben *Pompeiiből*. (Museo Archeologico Nazionale. inv. no 18106)

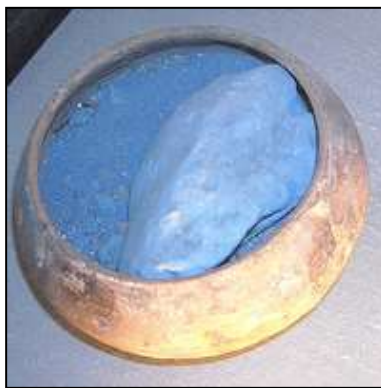
111. kép. Őrölt egyiptomi kék pigment *Pompeiiből*. (Museo Archeologico Nazionale, Nápoly) (Forrás: <https://www.flickr.com/groups/pompei/discuss/72157629507218608/>)

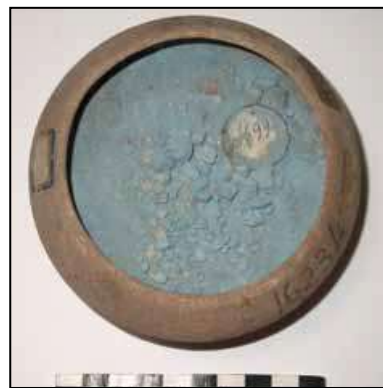
112. kép. Őrölt egyiptomi kék pigment *Pompeiiből*. (Museo Archeologico Nazionale, Nápoly) (Cavassa *et al* 2010, Fig 1. Foto: Cavassa, L.)

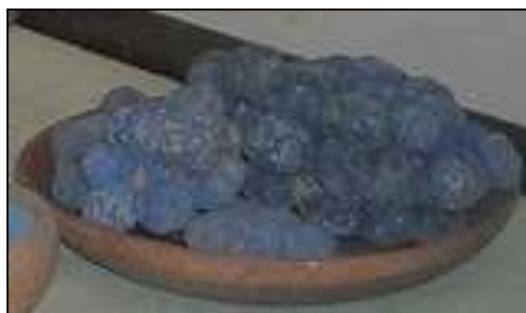
113. kép. Egyiptomi kék pigment-labdacsok Pompeiiből. (Museo Archeologico Nazionale, Nápoly)

Az alapanyagok összegyúrása után „kézben sodorva golyókat formálnak, és úgy rakják őket, hogy kiszáradjanak, (majd) az edényeket pedig kemencébe”³⁹⁵ rakva, oxidáló környezetben 870–1080°C között hevítik.³⁹⁶ „Így amikor a tűz hevétől a réz és a homok összeolvad, gőzeiket átadva és átvéve elveszítik sajátosságaikat és a tűz hevétől elvesztve lényegüket, kék színűvé válnak.”³⁹⁷ Az azonban, hogy milyen árnyalatú kékké, függ a hevítés hőmérsékletétől is, és attól hogy hagyták-e a forró pigment-labdacsokat a kemencéből kikerülve lassan kihűlni, vagy pedig gyorsan hűtötték le őket. Ha az utóbbit tették, a színárnyalat eltolódott a zöld felé.³⁹⁸

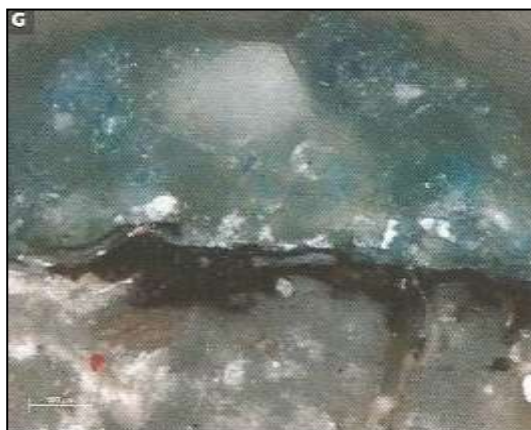
115. kép. Egyiptomi kékkel festett réteg növényi szénfekete aláfestéssel. Keresztmetszet-csiszolat. PLM. (Maasbracht, Hollandia. Megens *et al.*, 2004, 558.)

Az egyiptomi kék és egyiptomi zöld gyenge fedőképességű pigmentek, ezért gyakran aláfestik egy sötétebb tónussal, általában valamilyen fekete pigmenttel (**115. kép**). Id. *Plinius* ugyan a malachit esetében említi, hogy „*fekete festékekkel és mésztejjel alapozzák,*” de ez igaz az egyiptomi kék és egyiptomi zöld alkalmazásánál is, hiszen „*ezek kötik meg és teszik kellemessé a színét.*” A mésztejhez „*fekete festéket kevernek (...), nehogy a fehér világossága sápadttá tegye...*”⁴¹²

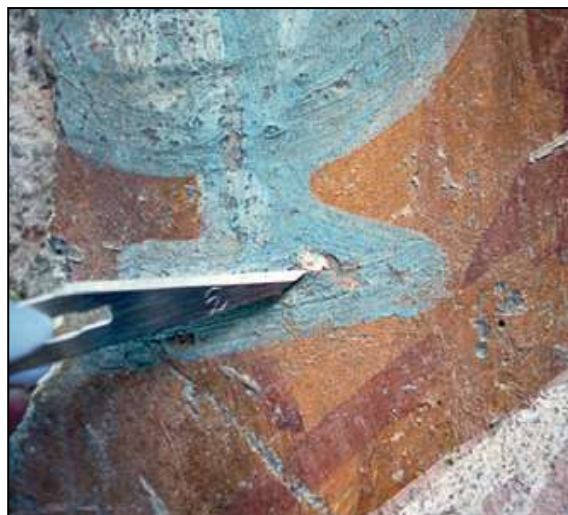
116. kép. Egyiptomi kékkel festett pasztózus felület. (Strasbourg, Franciaország. Pagès-Camagna–Laval 2012,132. Fig .1.)

nem elegendő ahhoz, hogy a felületen tartsa a pigmentet, ezért valamilyen egyéb kötőanyaggal – például mésszel, kazeinnel – kell kikeverni a festéket.⁴¹³ A festékréteg a többi pigmenttel festettekénél vastagabb, általában nem egyenletes, hanem rücskös felületű (116. kép).

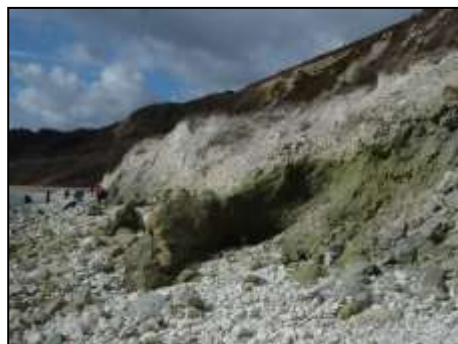
117. kép. Zöldhomok réteg.
(glaukonitban gazdag észak–Swange
(Dél Anglia) Forrás:
aboltonswbsite.co.uk)

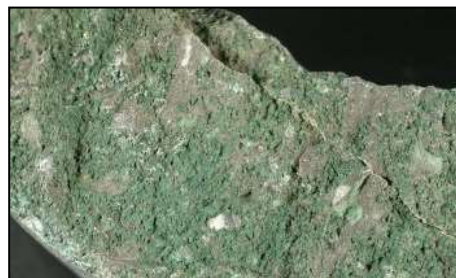
118. kép. Földes *glaukonit* bevonatok
homokkőben.
(Szakáll 2011)

A pigment leggyakrabban két, egymáshoz nagyon hasonló összetételű, de eltérő keletkezésű agyagcsillám,⁴²⁷ a tengeri üledékes *glaukonit*⁴²⁸ (**118. kép**) és a vulkanikus eredetű *szeladonit*⁴²⁹ (**119. kép**) jelenlétének köszönheti zöld színét. Ezek mellett

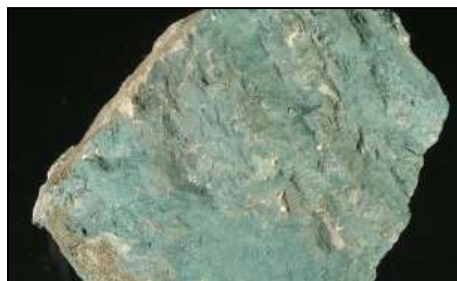
119. kép. Földes *szeladonit* halmaz.
(Szakáll 2011)

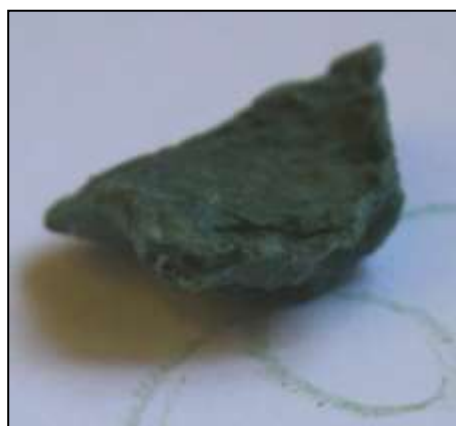
120. kép. Ciprusi zöldföld, *szeladonit*.
(Foto: G.É.)

Vitruvius szerint a legjobb a *Smyrnai*,⁴³⁵ „a görögök *theodoteionnak* nevezik, mivel *Theodosz* volt annak a neve, akinek a földjén az ilyenfajta krétát először megtalálták.”⁴³⁶ Feltehetően a pigment azonban eredetileg nem *Smyrnaból* származott, hanem az ottani kikötőben lehetett megvásárolni a ciprusi Troodos-hegységben bányászott, *szeladonit* tartalmazó zöldföldet. Jellegzetessége ennek a fajtának, hogy a *szeladonit* mellett, mindig tartalmaz *kvarcot*, és a legtöbbször valamilyen *zeolitot*,⁴³⁷ néha *crystalalitot*⁴³⁸ (120. kép).

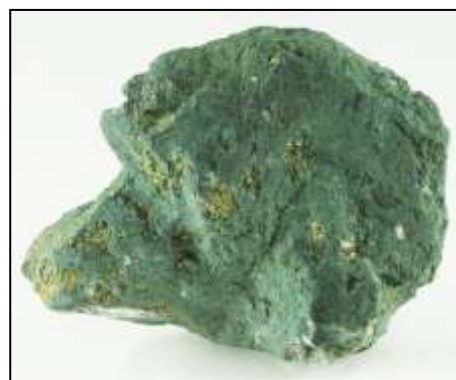
121. kép. Zöldföld a Verona melletti Baldo hegységből.

Az id. *Plinius* említette *appianusi* zöld, ami feltehetően a Verona melletti, Baldo hegységben lévő Val Appianából⁴³⁹ származott, szintén *szeladonit* tartalmaz (121. kép). Az ókori szerzők által említett két származási helyen kívül nem kizárt, hogy egyéb területeken található zöld színű földeket is felhasználtak a festők a falfestmények készítéséhez.⁴⁴⁰

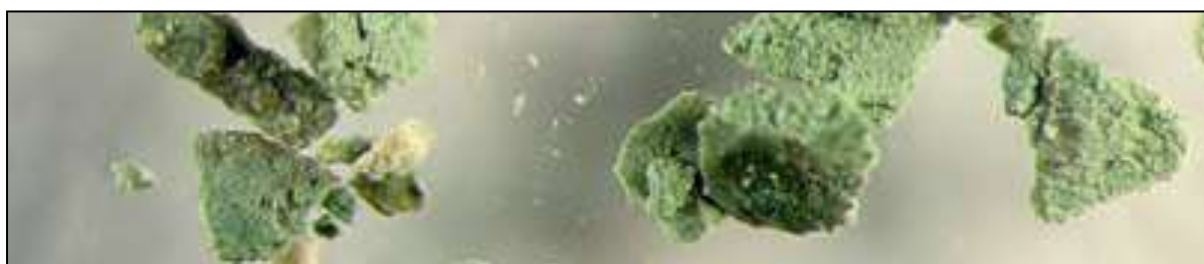
122. kép. Zöldföld szemcsék falfestményből PLM.
(Strasbourg, Franciaország. Pagès-Camagna–Laval 2012, 132 Fig .4.)

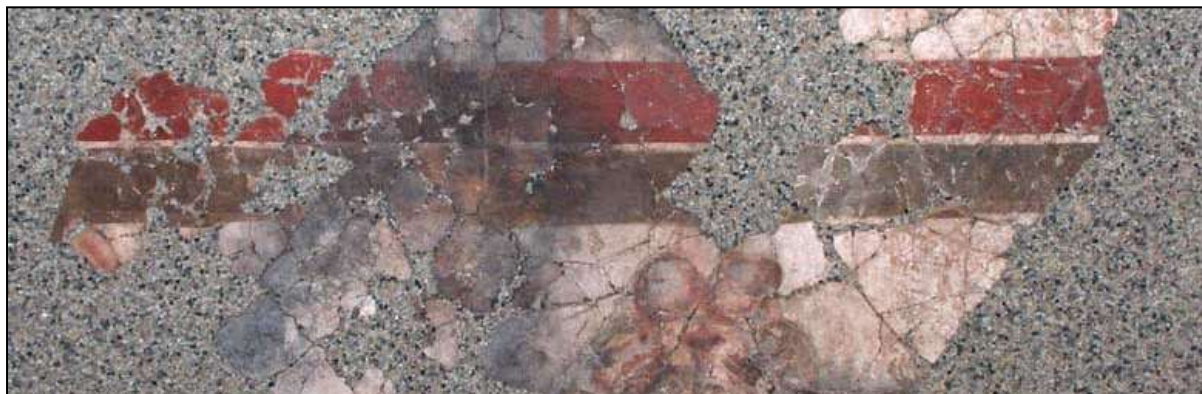
123. kép. Zöldföld pigmenttel festett keretező sáv égés következtében megbarnult része. (K/Sz–Vt. III/1. *peristylum* falfestménye, *Brigetio* (**141. kép**). Foto: H.E.–K.Zs.)

A zöldföldek stabil, jó színtartású, fényálló pigmentek. Magas hőmérsékletre érzékenyek, 500 °C felett meleg barna színűk lesz (**123. kép**). Csak részben oldhatók erősebb savakban és lúgokban.

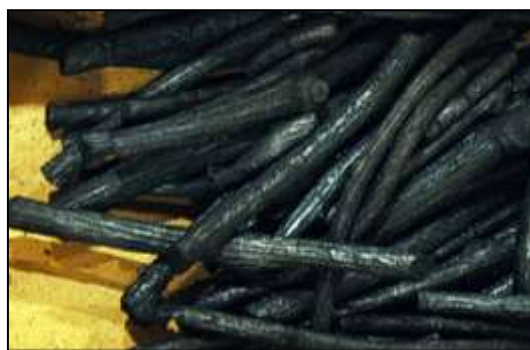
124. kép. Növényi szénfekete.
(Elszenesített akác gallyak)

Az ókori rómaiak által összefoglaló néven „*atramentum*”⁴⁴⁶-nak nevezett fekete pigmentek túlnyomó többségének fő komponense az amorf szén. Ilyenek a különböző szerves anyagok, növények – gallyak, magok, stb.– vagy állatok csontjainak égetésével előállított szénfeketé, ⁴⁴⁷ illetve a korom ⁴⁴⁸ (124. kép). Ezek mellett a szerves alapú, mesterségesen előállított pigmentek mellett ritkán előfordult, hogy fekete színű ásványokat is használtak pigmentként.

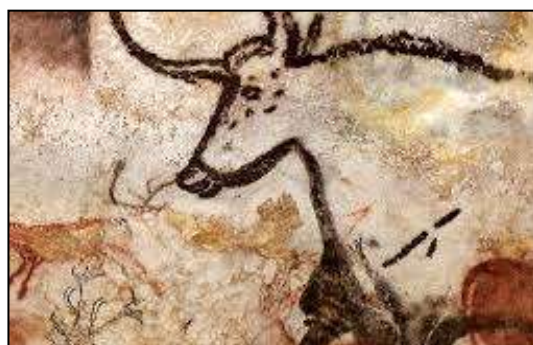
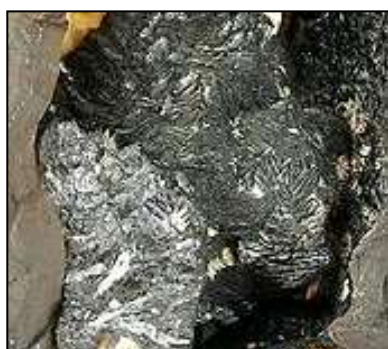
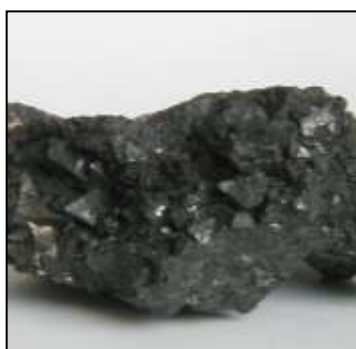
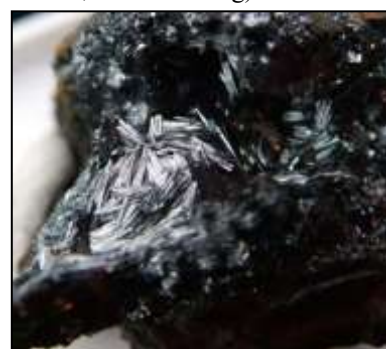
125. kép. Magnézium-oxid tartalmú fekete pigmenttel készített barlangrajz.
(Lascaux, Franciaország)

126. kép. *Groutite*
(Alsó-Szászország, Németország.
Foto: Emilie, M.)

127. kép. *Hausmannit*
(Oehrenstock, Thuringia,
Németország. Foto: Witzke, T.)

128. kép. *Piroluzit*
(Foto: Horváth T.
www.geomania.hu)

A növényi szén és a korom festőanyagként való alkalmazása feltehetően a tűz megismerésével egykorú. Már a prehisztorikus barlangfestmények alkotói ⁴⁴⁹, és az ókori egyiptomiak is használták alkotásaikon. ⁴⁵⁰ Az ábrázolás történetének kezdeti időszakában ugyanakkor a különböző fekete ásványokból készített pigmentekkel való festés is megfigyelhető ⁴⁵¹ (125–128. kép).

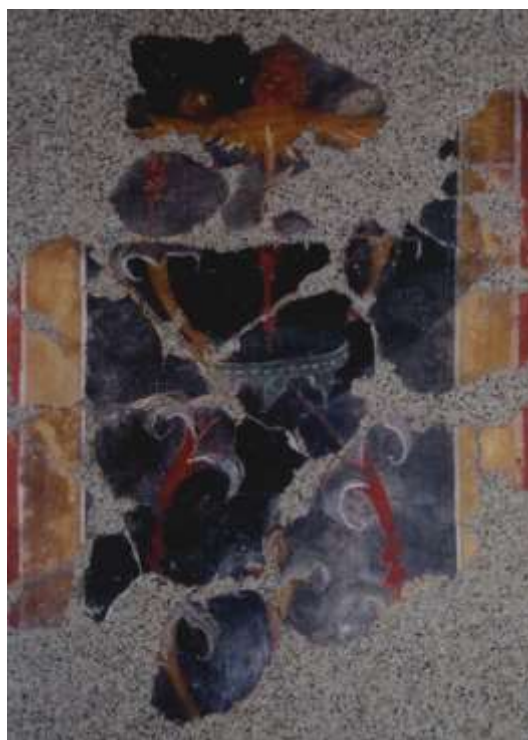
129. kép. Növényi szénfeketével festett, fényesre besimított kandeláber-mező. (*Brigetio*, K/Sz-Vt. I/1. oldalfal. Foto: H.E.)

A növényi szénfeketével és korommal festett nagyobb felületeket, az anyagok víztaszító tulajdonsága miatt általában besimították, mert így a mechanikai nyomás hatására felszínre úszó mészvíz rögzítette a pigment szemcséket, amik egyúttal össze is préselődtek, tömörödtek (**129. kép**). Különösen a kis szemcseméretű korom volt kifejezetten alkalmas a vakolat pórusainak eltömítésével kialakított, fényesre besimított, polírozott hatást keltő felületek készítésére. A világosabb színek – például egyiptomi kék, zöldföld – aláfestéseként a korom, illetve a növényi szénfekete pigmenttel festett réteg megakadályozza, hogy a világos vakolat tompítsa a színhatást.

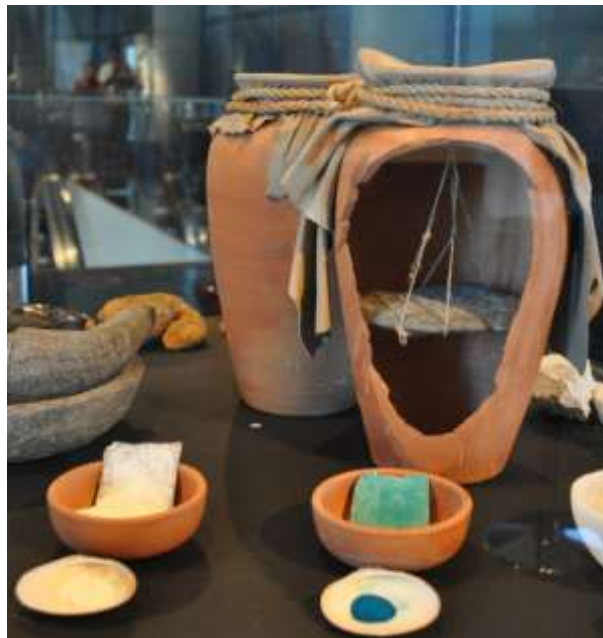
133. kép. Kerotakis, ókori görög ólomfehér előállítását szolgáló edény makettje.⁵⁰⁷ Az edény aljára öntött borecet párája és a belógatott ólom reakciójaként jön létre a fehér színű pigment. (Rézzöld előállításához rezet lógattak az ecet fölé.) (Acropolis Museum, Athén. Foto: H.E.)

Az ólomfehér⁵⁰⁸ *hydrocerussite* néven nagyon ritkán a természetben is előforduló ásvány, de az egyik legrégebbi, mesterségesen előállított pigment is (133. kép). „Természetes állapotban földként is előfordult Smirnában⁵⁰⁹ Theodotus birtokán (...de) most kizárólag ólomból és ecetből állítják elő...” írja id. Plinius.⁵¹⁰ Vitruvius szerint készítéséhez „hordókba gallyakat tesznek, s rájuk ecetet öntve, a gallyakra ólomdarabokat raknak. Aztán a hordókat fedelükkel lezárják, hogy a bezárt ecetpára ki ne szökjön. Bizonyos idő után kinyitva látjuk, hogy az ólomdarabokból ólomfehér lett,”⁵¹¹ azaz az ólom ecetsav és a széndioxid hatására ólom-karbonáttá alakult.⁵¹² Id. Plinius kétféle előállítási módról is beszámol, az egyik esetben „egészen finom” ólomdarabokat helyeznek „igen erős ecettel megtöltött edény fölé (...) és így csepegtetik le,” de úgy is készíthetik, hogy az ólomdarabokat napokig ecetben áztatják, majd a lezárt edényben keletkező „penészt” levakarják. Az összegyűjtött anyagot „megszárítják, megőrlik és átszitálják, majd újra hozzákeverve az ecethez, labdacsokra osztják, és a nyári napon megszárítják.”⁵¹³

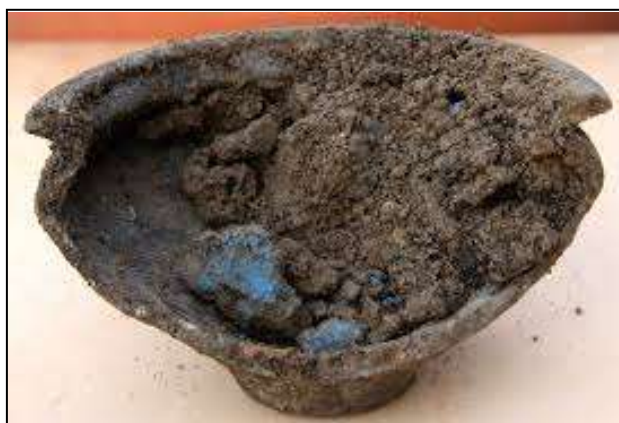
134. kép. Bronzgyártó műhely területén 2013-ban feltárt egyiptomi kék (és *lapis lazuli*?) rögököt tartalmazó kerámia edény. (*Brigetio*, Komárom/Szöny-Vásártér. in: Bartus D.–Borhy L.–Delbó G.–Számadó E.: *Short report on the excavations in the civil town of Brigetio (Szöny-Vásártér) in 2014*, *Dissertationes Archaeologicae Ser.3.* No. 2. 2014, 435 Fig 4.)

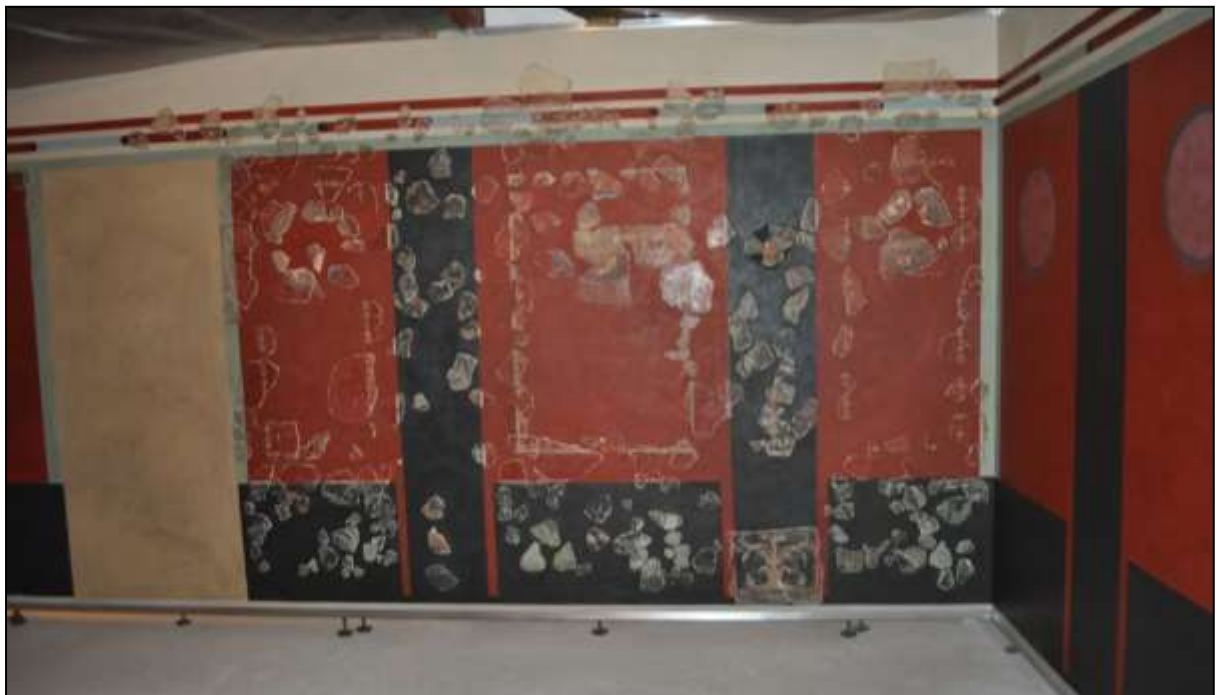
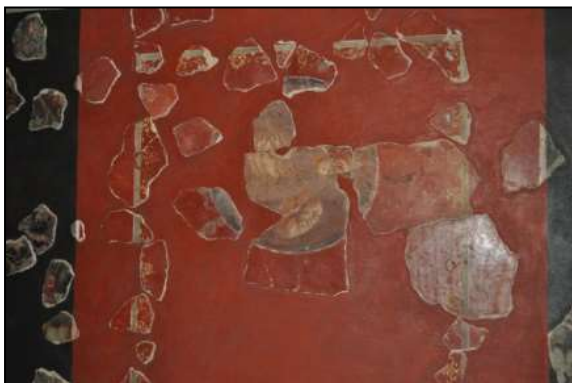
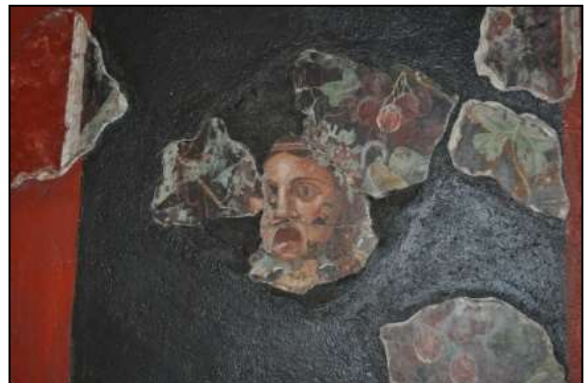
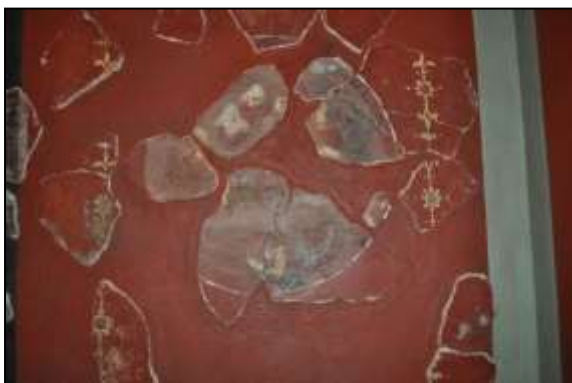
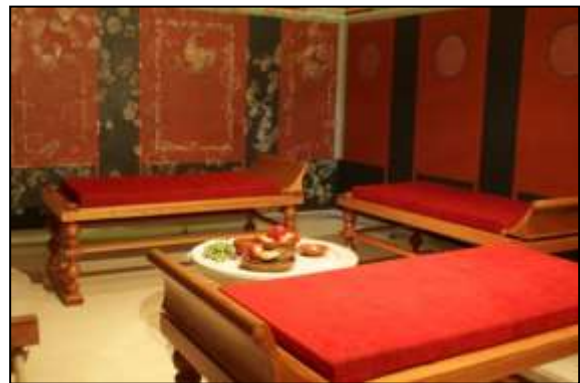
136. kép.

Baláca, „Vörös-ebédlő” falfestmény, oldalfal, I–II. század fordulója.
(Feldolgozás, restaurálás, rekonstrukció: Felhős I. –Král É. 1990–93, Bóna I. 2011.
Feltárás vezetője: Rhé Gy. 20. század eleje, Palágyi Sylvia 1976–84)

¹⁴³ **Arriccio**ban adalékanyagként növényi rostok pl.: Ács–Vaspuszta Vicus 1. Járó 1991, 111.; Baláca, „Sárgalila 1. falfestmény” (135. kép), „Vörös ebédlő” (136. kép), „Születetlenes falfestmény” (139. kép). Gedeon–Nemcsics 1964, 460., 462., 464.; *Brigetio*, K/Sz–Vt. I/1. Harsányi–Kurovsky 2001, 98. (140. kép); K/Sz–Vt. III/1., *peristylum*. Harsányi–Kurovsky 2012, 483. (141. kép); *Savaria*, „Szily János utcai” falfestményeletek, mennyezet. Kurovsky 2006, 461. (145. kép); Szabadbattyán, Palotaépület falfestményelete. Dalos 2008, 47.

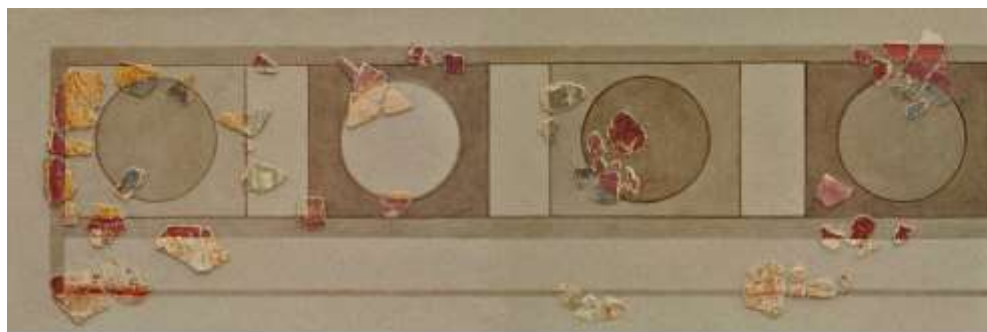
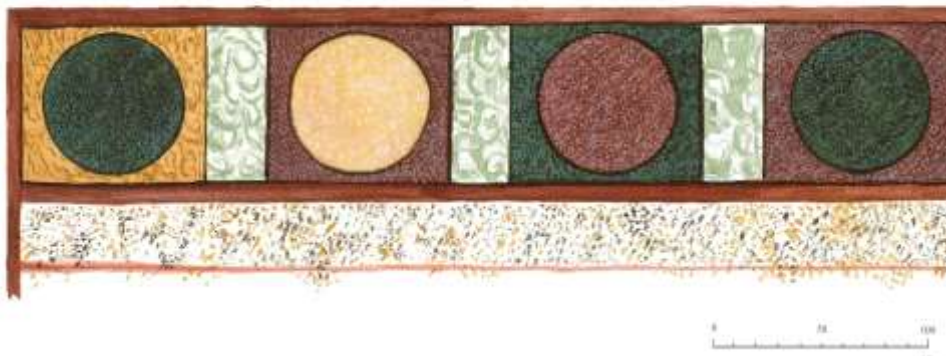
144/g. kép.
 Márványimitációs
 lábazati festés
 részletei és
 elméleti
 rekonstrukciója.
 (Foto: H.E.–
 K.Zs., aquarell:
 H.E.)

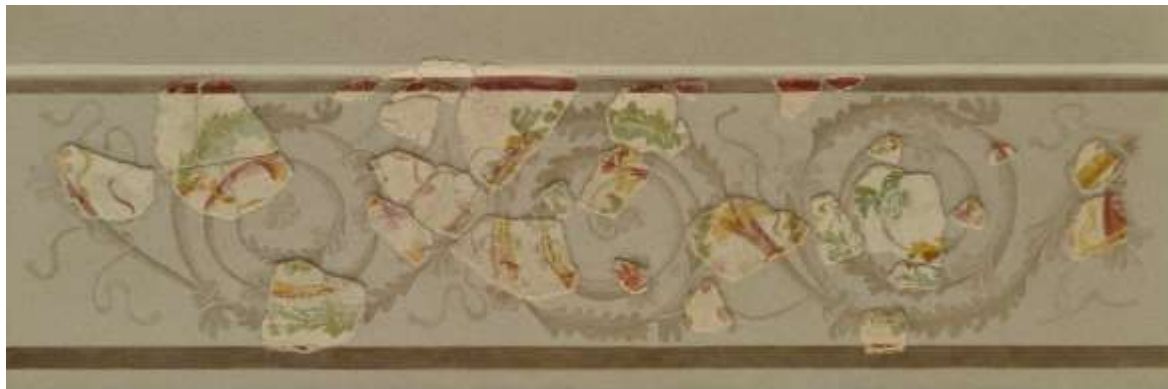
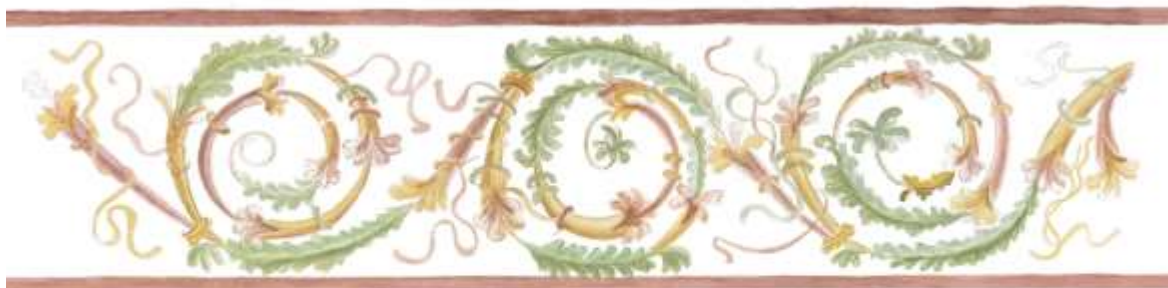
144/h. kép. Oldalfal tetején futó fríz részlete akantusz–indamotívummal és elméleti rekonstrukciója.
(Foto: H.E.–K.Zs., aquarell: H.E.)

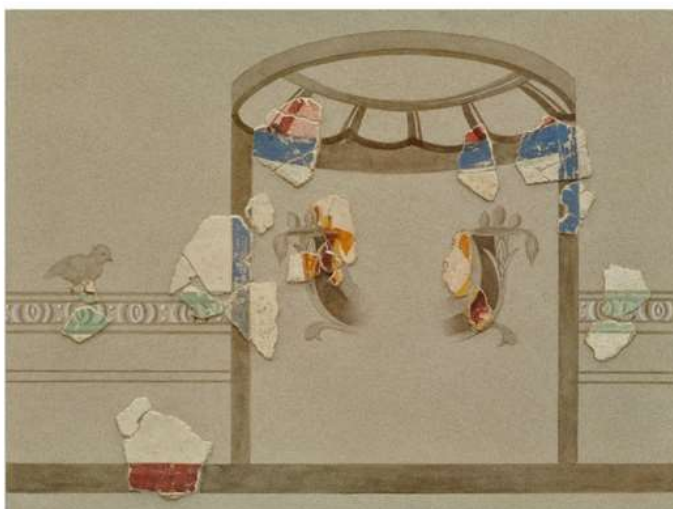
144/j. kép. Síkmennyezet sarkának bemutatása és elméleti rekonstrukciója.
(Foto: H.E.–K.Zs., aquarell: H.E.)

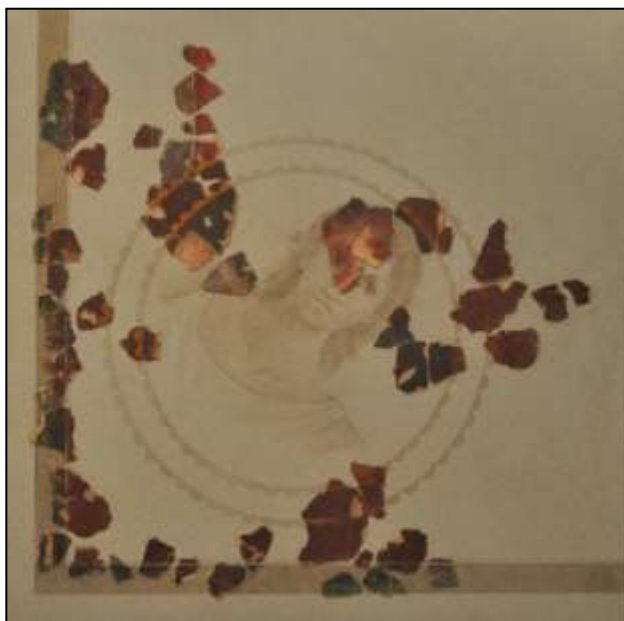
145/a kép. Mennyezet-kompozíció sarkát díszítő női mellkép medalionban. (Foto: H.E.–K.Zs.)

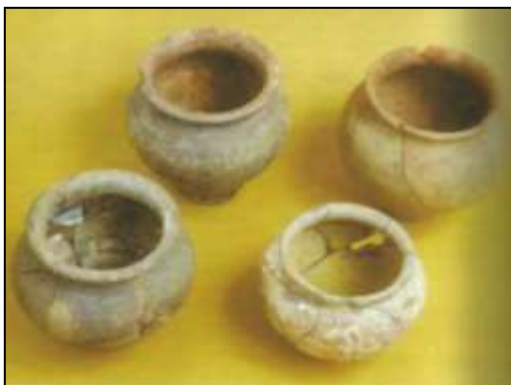
146. kép. Festékmaradványokat tartalmazó edények *Aquincumból*, a katonaváros nyugati temetőjének ókeresztény sírjából (No. 13.): egy fehér, egy sárga (*goethit* és *ólom-oxid* tartalmú), két vörös festéket (*hematit* tartalmú) tartalmazó edény. (Topál 2004, 298, Fig. 8.6.)

⁵³³*Aquincum*, katonaváros nyugati temető, ókeresztény sír (No. 13.): egy fehér, egy sárga (*goethit* és *ólom-oxid* tartalmú), két vörös festéket (*hematit* tartalmú) tartalmazó edény, és egy edénytöredék vörös festékekkel. (RS Smith). Elképzelhető, hogy nem falfestéshez használták. Barbet *et al.* 2000, 26.; Topál 2002, 69.; 2004; 2004a (146. kép); Baláca, összesen 11 db göb került elő, de nem mindegyiket vizsgálták. Kirchhof 2011, I/2, 507. Valószínűleg nem a korai falfestmények megmaradt nyersanyagai, hanem egy későbbi időszakhoz köthetők. Kirchhof 2011, I/2, 508. Egy fekete (feketeföld: α -*kvarc*, *földpátok*) és egy zöldföld (*glaukonitos*) pigment-labdacs, három egyiptomi kék pigment-labdacs, egy barna festéklabdacs (feketeföld és mész keveréke), 2 db fehér pigment-labdacs (Pannoniában gyakori krétafajta, benne *dolomit*, *kalcit*, *kvarc* és *földpátok*). (OM Járó, XRD Kriston) Járó–Kriston 1987, 763-764. (147. kép); egy vörös-okker festékrög (SEM–EDS, XRD Bihari) Bihari 2001; *Brigetio*, K/Sz–Vt. 13. szám alatt feltárt üvegműhely közeléből sárga és fehér színezőanyagok és egy egyiptomi kék festéklabdacs (XRF, OM) Sey 2013, 56. (148. kép); *Savaria*, *Iseum*: 2 vörös-okker pigmentet tartalmazó edény (149–150. kép), 7 db kerámia edénytöredék vörös-okker festékekkel, egy vörös-okker festékrög (csillámos), egy kerámia edénytöredék mésszel, 3 db edénytöredék egyiptomi kékkel, 7db egyiptomi kék pigment-labdacs. (OM Harsányi) Harsányi 2015 (151. kép); Szabadbattyán palotaépület: egy sárga-okker (*goethit*, *kalcit*, *földpátok*, agyagásványok, kevés *dolomit*, *kvarc*), egy narancsosabb sárga-okker (*goethit*, *kalcit*, kevés *kvarc*, *dolomit*, *földpátok*, agyagásványok), egy vörös-okker pigmentrög (*hematit*, *goethit*, *dolomit*, kevés *kvarc*, *kalcit*, agyagásvány), egy edénytöredék vörös-okker festékekkel (magas *hematit* tartalom, bauxitos). (XRD Sajó) Dalos 2008, 21., 43–44. (152. kép).

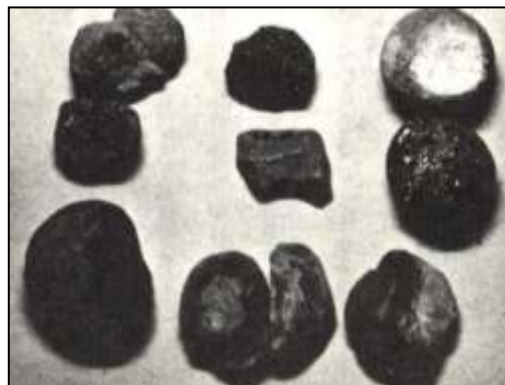
147. kép. Festéklabdacsok és rögök Balázáról. Fekete (feketeföld: α -*kvarc*, *földpátok*, szerves?), barna (feketeföld és mész keveréke), fehér (kréta: *dolomit*, *kalcit*, *kvarc*, *földpátok*), zöldföld (*glaukonitos*), egyiptomi kék. (Járó–Kriston 1987, 763, Fig.1.)

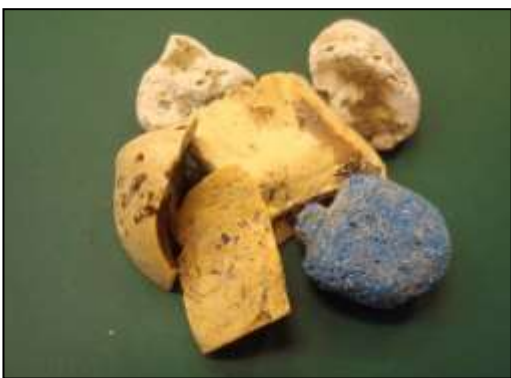
148. kép. Sárga, fehér színezőanyagok és egyiptomi kék pigment-labdacs *Brigetioból* (K/Sz–Vt 13.) üvegműhely közeléből. (Sey 2013, 55. 10. kép.)

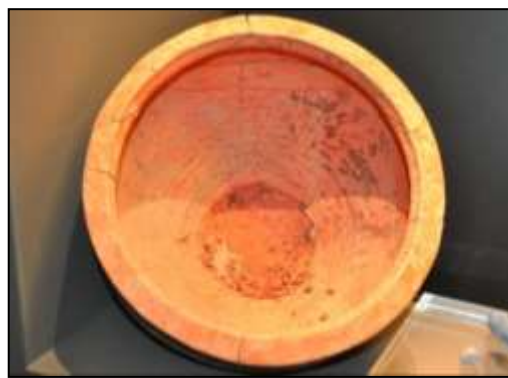
149. kép. Vörös-okker pigmentet tartalmazó kerámia edény a *savariai Iseum* területéről. (Ltsz: R.2009.2.7317. Foto: H.E.)

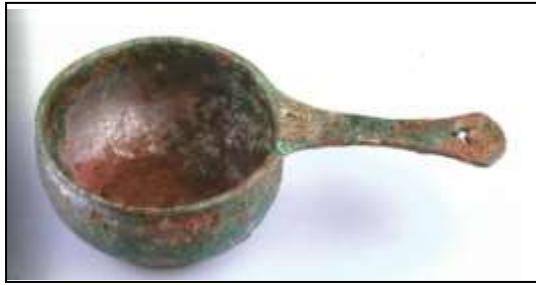
150. kép. Vörös–okker pigmentet tartalmazó bronz serpenyő a *savariai Iseum* területéről. (Kat. 8.8. A *savariai Isis* szentély, kiállítási katalógus 2013, 95.)

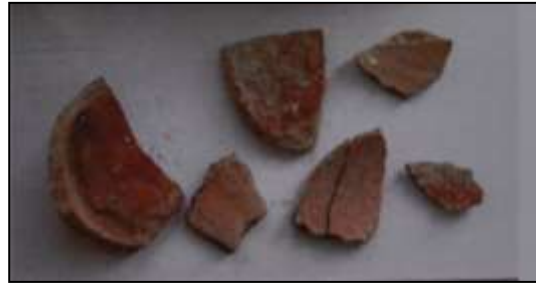
152. kép. Vörös pigmentet tartalmazó cserépedény töredéke Szabadbattyánból. (Dalos 2008, 44., 207. kép, (46. minta) Foto: Dalos V.)

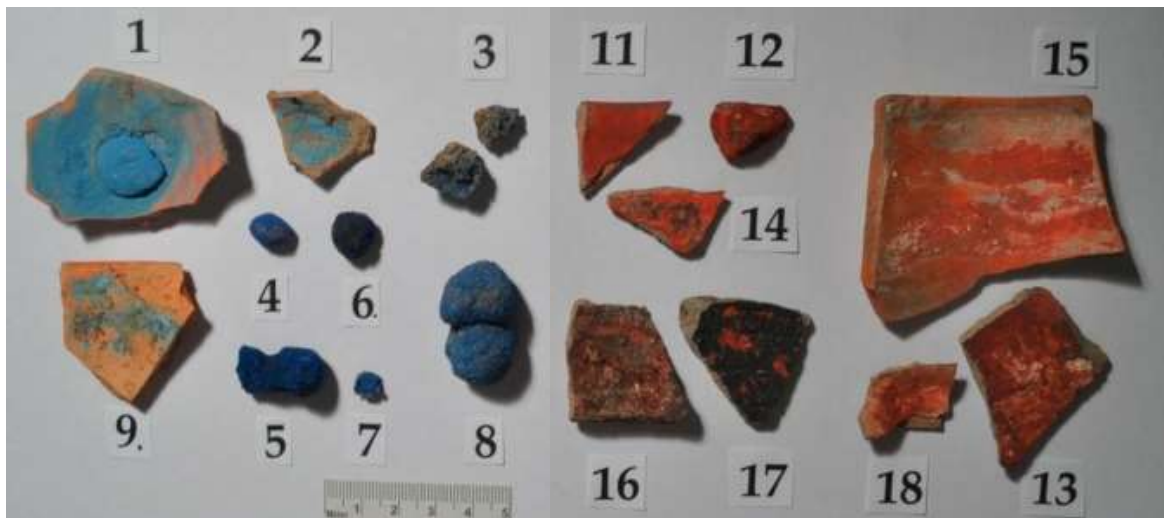
151. kép. Egyiptomi kék pigment–labdacskok, vörös–okker festékrög és kerámiatöredékek festékmaradvánnyal a *savariai Iseum* területéről. (Foto: H.E.)

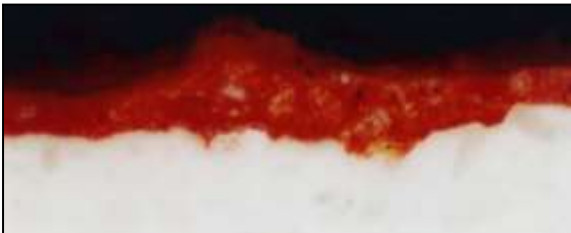
155/b. kép. Keresztmetszet–csiszolat, PLM (obj. 10x) rászó fény (Foto: G.É.)

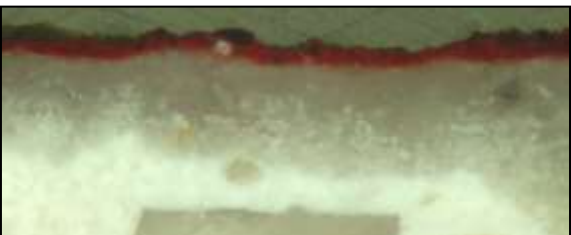
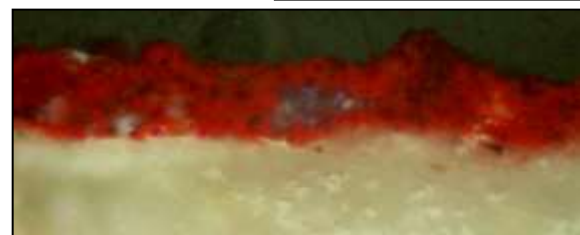
156/b. kép. Keresztmetszet–csiszolat, PLM (obj. 10x) rászó fény (Foto: H.E.)

156/c. kép. Keresztmetszet–csiszolat, PLM (obj. 20x) rászó fény (Foto: H.E.)

157. kép. Jó minőségű, magas *hematit* tartalmú, kis szemcseméretű pigment. A felület nagyon egyenletesre, szinte fényesre besimított. (Savaria, „Szily János utcai” falfestmény oldalfali panelje (145/b. kép). 12. minta) Rétegvastagság: μm

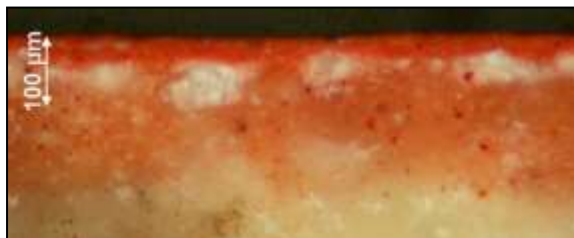
158/b. kép. Keresztmetszet–csiszolat, PLM (obj. 10x) ráeső fény (Foto: H.E.)
