**RÓMAI KORI FALFESTMÉNYEK KÉSZÍTÉS–TECHNIKÁJA,
FELTÁRÁSA, RENDSZEREZÉSE, KUTATÁSA**

DLA ÉRTEKEZÉS

HARSÁNYI ESZTER

2016

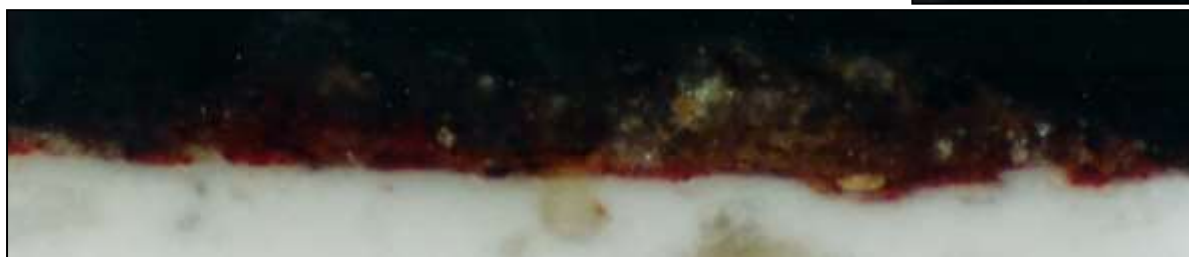
159/b. kép. Keresztmetszet–csiszolat, PLM (obj. 10x) ráeső fény (Foto: G.É.)

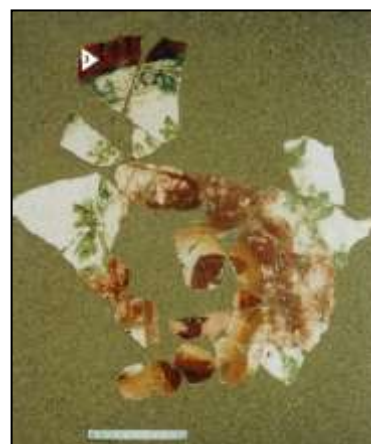
160. kép. Jó minőségű, magas *hematit* tartalmú vörös–okker pigment (*Gorsium*, XL. épület kis helyisége, mennyezet évszak perszonifikáció medalionjának vörös keretező sávja (142. kép) 3. minta). Rétegvastagság: 10–40 µm.

160/b. kép. Keresztmetszet–csiszolat, PLM (obj. 10x) ráeső fény (Foto: G.É.)

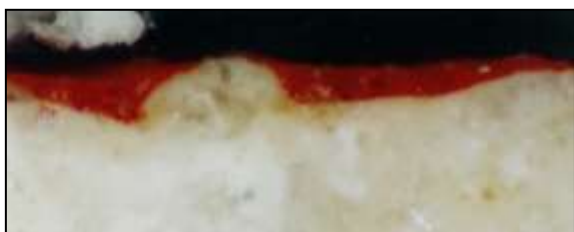
161. kép. Jó minőségű, magas *hematit* tartalmú, kis szemcseméretű pigment (*Gorsium*, XCIV. épület „Páncélos alakkal díszített helyiség”, mennyezet központi medalionjának kerete. (143/a. kép) 7. minta)
Rétegvastagság: 20–80 µm

161/b. kép. Keresztmetszet–csiszolat, PLM (obj. 10x)
ráeső fény (Foto: G.É.)

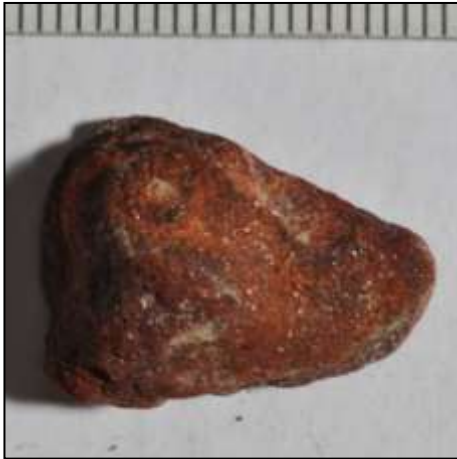
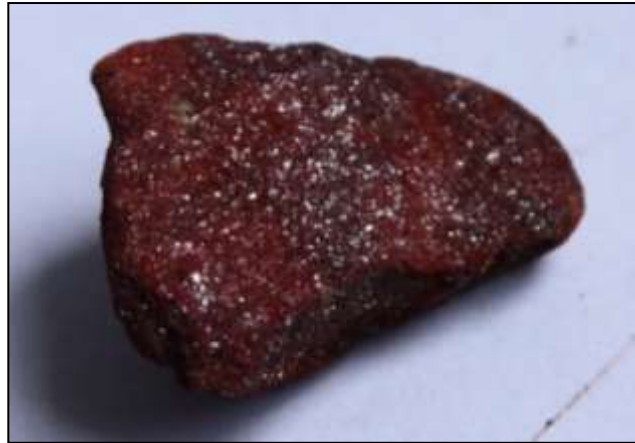
165. kép. Vörös–okker pigmentrög. A színt adó *hematit* mellett nagy mennyiségben tartalmaz csillámokat. (Savaria, Iseum szentélykörzet Ny-i kerítőfala mellől. Pr.: 9450; Ltsz.: R.2009.2.8393. 12. számú minta)

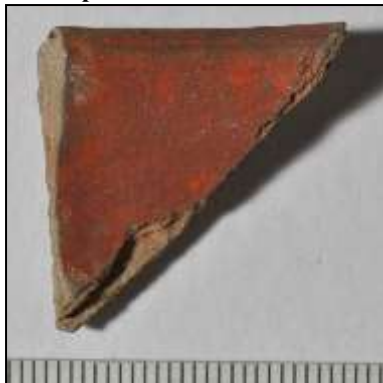
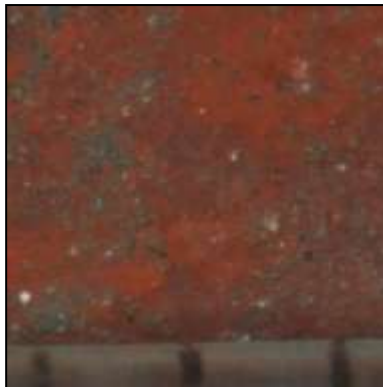
Festékes kerámiaedény töredékek vörös–okker festékmaradvánnyal. *Savaria, Iseum* területéről, 2007–2008.

166/b. kép. Stm.(obj. 0,75x)
(Foto: H.E.)

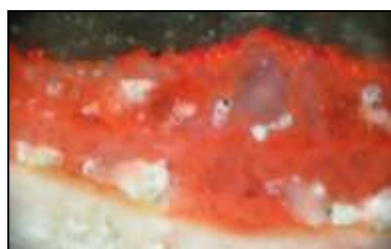
169/d. kép. Az alsó, vörös okkerrel festett réteg fölött vékony cinóberrel festett réteg látható.
Keresztmetszet-csiszolat, PLM (obj. 40x) ráeső fény
(Foto: Papp M.)

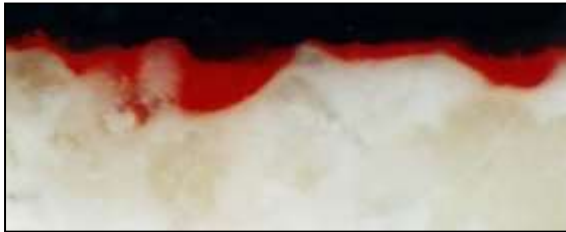
170. kép. Mennyezet központi medalionjába festett páncélos alak köpenyéhez cinóber pigmentet használtak (143/a. kép). (Gorsium, XCIV. épület „páncélos alakkal díszített helyiség”, mennyezet. 5. minta)

170/b. kép. Keresztmetszet–csiszolat, PLM (obj. 10x) ráső fény (Foto: G.É.)

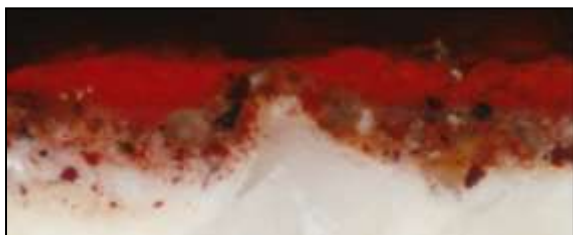
171. kép. Cinóber réteg aláfestéseként vörös–okker pigment feketével keverve (Savaria, „Szily János utcai” falfestmény, mennyezet. 14. minta)

171/b. kép. Keresztmetszet–csiszolat, PLM (obj. 10x) ráső fény (Foto: G.É.)

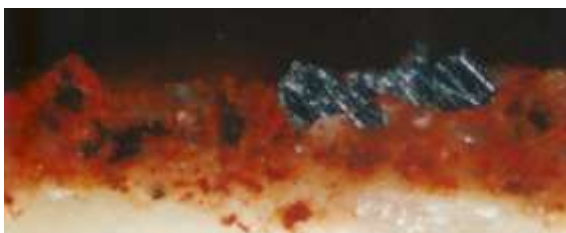
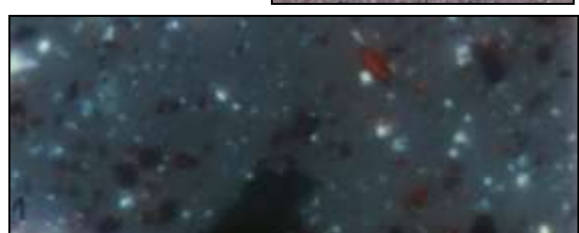
172. kép. A lila színhatást cinóber, fekete (nem növényi szénfekete) és fehér keverékével érték el. (Savaria, „Szily János utcai” falfestmény, mennyezet. 1. minta)

172/b. kép. Keresztmetszet–csiszolat, PLM (obj. 10x) ráső fény (Foto: G.É.)

172/c. kép. PLM (obj. 20x) átmenő fény, részben keresztezett polarizátor–analizátor állás. Beágyazó anyag n=1,537. (Foto: G.É.)

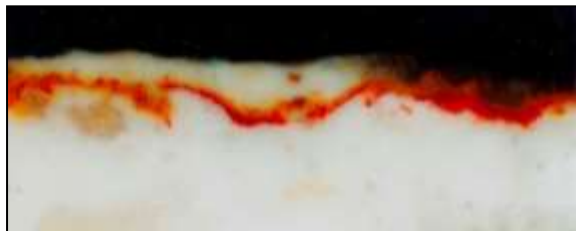
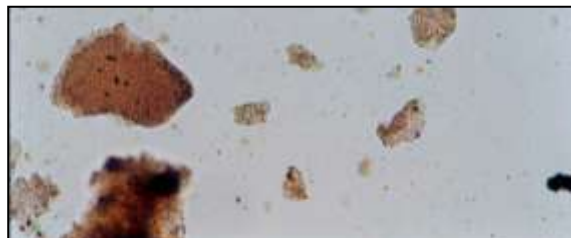
173/b. kép. Keresztmetszet–csiszolat, PLM (obj. 10x) ráeső fény (Foto: G.É.)

173/c. kép. PLM (obj. 20x) átmenő fény. Beágyazó anyag $n=1,537$. (Foto: G.É.)

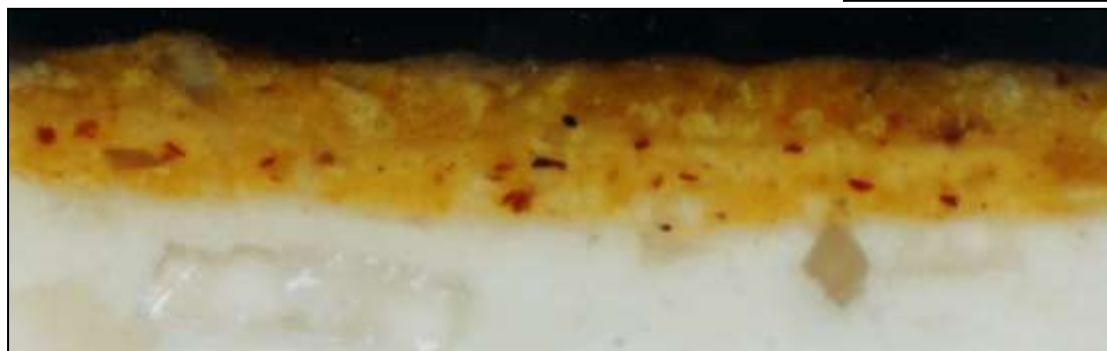
174. kép. Sárga–okkerrel festett csík (140/b. kép). A sárga szemcsék mellett vörös színű *hematit* szemcsék is láthatók. (*Brigetio*, K/Sz-Vt I/1., mennyezet kék sávját szegélyező sárga csík, 13. minta)

174/b. kép. Keresztmetszet–csiszolat, PLM (obj. 10x) ráeső fény. (Foto: G.É.)

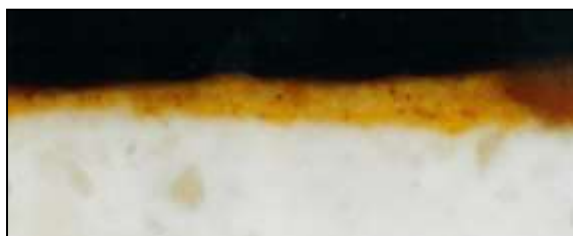
175. kép. Sárga–okkerrel festett sáv (143/c. kép). A sárga szemcsék mellett elvétve vörös szemcséket is lehet látni. (*Gorsium*, XCIV. épület „Páncélos alakkal díszített helyiség”, oldalfali képmező kerete, 8. minta)

175/b. kép. Keresztmetszet–csiszolat, PLM (obj. 10x) ráeső fény (Foto: G.É.)

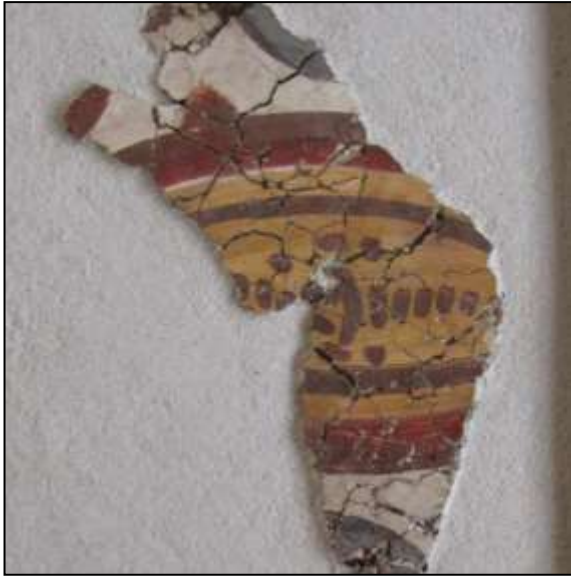
176. kép.. Sárga-okkerrel festett szirmok.
(Szabadbattyán, 2. minta. Foto: Dudás J.)

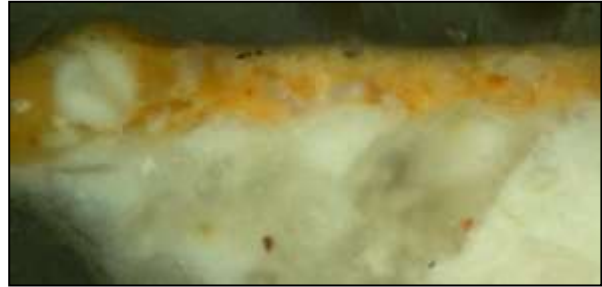
177. kép. Az árnyékos oldal sötét, a fényvel megvilágított világos árnyalatú sárga-okker. (Savaria, korai Iseum falfestménye. Oldalfal tetején húzódo „kandeláber-fríz”. Foto: H.E.–K.Zs.)

177/b. kép. LI. minta. Keresztmetszet-csiszolat, PLM (obj. 10x) rásó fény (Foto: H.E.)

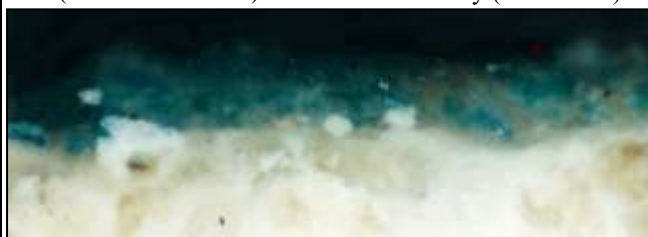
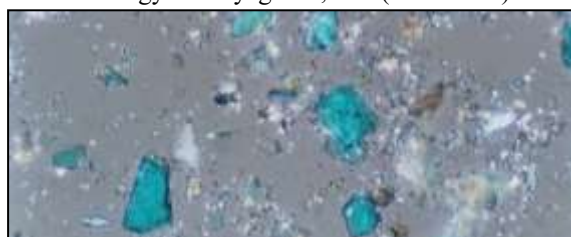
179/c. kép. Keresztmetszet–csiszolat, PLM (obj. 10x)
ráeső fény (Foto: G.É.)

179/e. kép. PLM (obj. 10x) átmenő fény,
részben kereszttezett polarizátor–analizátor állás.
Beágyazó anyag n=1,537. (Foto: G.É.)

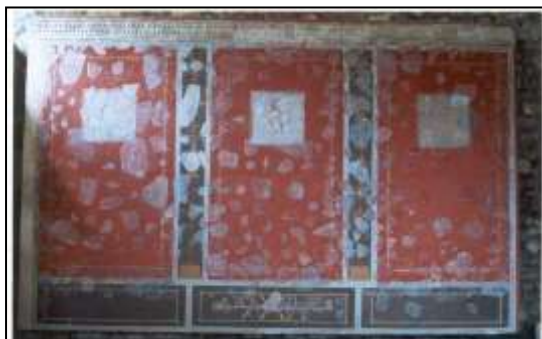
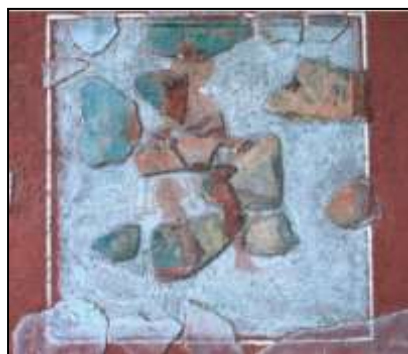
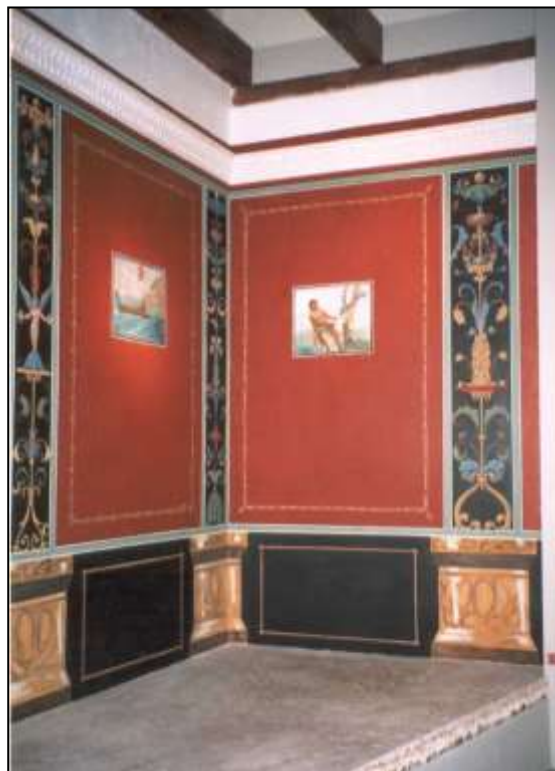
180. kép. *Aquincum*, „Kétpilléres” falfestmény, II. század.

(Feldolgozás, elméleti rekonstrukció, rekonstrukció beépített töredékekkel: Przdziak J. 1968.

Feldolgozás, elméleti rekonstrukció, rekonstrukciós festés: Kurovsky Zs.–Szederkényi N. 2002. Magyar Nemzeti Múzeum állandó kiállítás. Feltárás vezetője: Szilágyi J. 1943–1944)

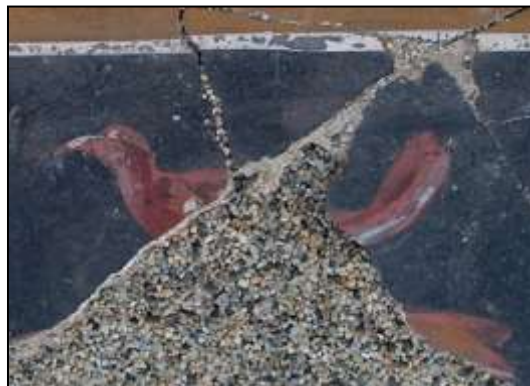
181. kép. A *gorsiumi* XL. épület kis helyiségének egyik oldalfali kandeláber–mezőjén ábrázolt madár farok–tollait is nagy valószínűséggel egyiptomi kék pigmenttel modellálták. (Foto: H.E.–K.Zs.)

Kiemelt fontosságú alakok megjelenítésénél előfordult, hogy nagyobb felületben alkalmazták az egyiptomi kéket. A *gorsiumi* XL. épület kis helyiségének mennyezetén például kizárólag a központi medalionban ábrázolt Vénusz alak köpenyének festéséhez használták viszonylag nagy felületen (**142/c. kép**), az oldalfalakon pusztán csak némelyik kandeláber–mezőn tűnik fel, kis felületen⁶⁶⁶ (**181. kép**).

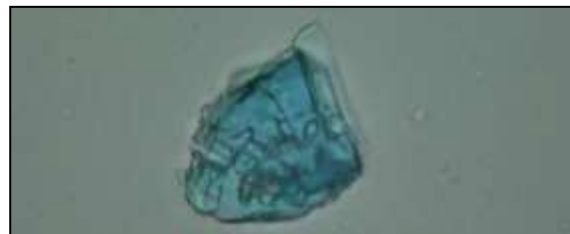
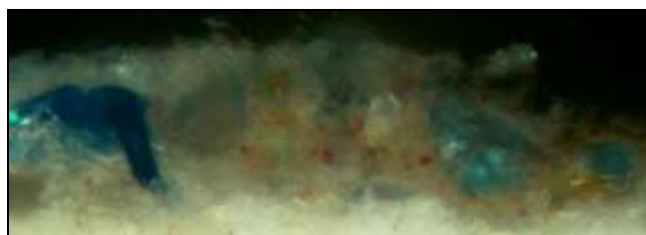
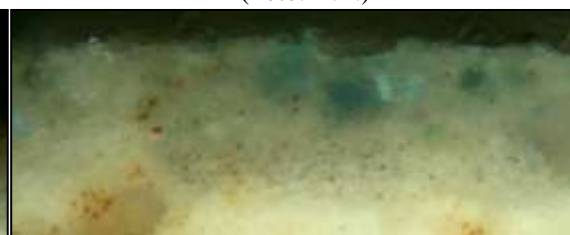
182. kép. A lilás színhatás elérése céljából vörös–okkerrel keverték az egyiptomi kék pigmentet. Néhol egy alsó, apró fekete szemcséket tartalmazó szürke színű réteg figyelhető meg, de ez nem egységes, valószínűleg az alárajz része. (*Savaria*, korai *Iseum* falfestményei *Isis* papok ruhája (**144/c., d. kép**), XLVIII, XLIX. minta) Rétegvastagság: 50–100 µm, szemcseméret: 2–60 µm.

182/c. kép. XLIX. minta. PLM (obj. 40x)
átmenő fény. Beágyazó anyag n=1,537.
(Foto: H.E.)

182/d. kép. XLVIII. minta. Keresztmetszet–
csiszolat, PLM (obj. 20x) ráeső fény (Foto: H.E.)

182/e. kép. XLIX. minta. Keresztmetszet–
csiszolat, PLM (obj. 20x) ráeső fény. (Foto: H.E.)

A *savariai* korai *Iseum* falfestményei közül az életnagyságú *Isis* papok ruháin is megtalálható⁶⁶⁷ (**144/c., d., 182. kép**). Bár a feltehetően egy átjáró bélletét díszítő két alak a falak fő mezősorában helyezkedett el, az egyiptomi kék nagyobb felületen való használatára mégis inkább a mennyezet, illetve az oldalfalak felső részén találunk példákat. Ez egyrészt a festett réteg mechanikai sérülésekkel szembeni érzékenységevel is magyarázható, a felülethez gyengén kötődő, nagyméretű szemcsék ugyanis könnyen ledörzsölődhetnek.

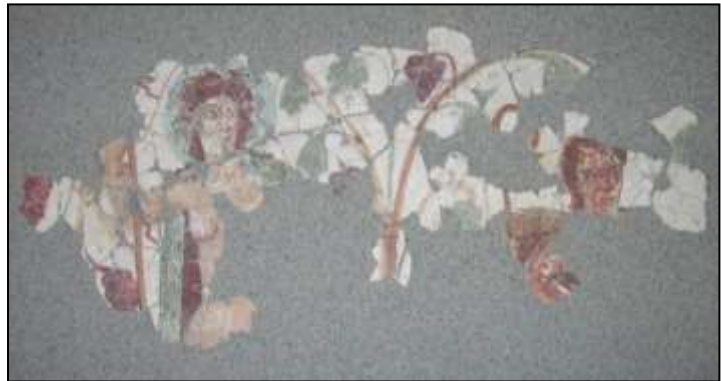
184. kép. Az oldalfali fekete háttérű kandeláber–mezők kék sávja egyiptomi kékekkel készült. A sárga csík festésére a kék réteg felhordása után került sor. (*Savaria*, „Szily János utcai” falfestménylelet, 8. minta)

⁶⁶⁸ **Kisebb, egyiptomi kékekkel festett motívumok pl.:** *Aquincum*, „Vályog utca 10.” falfestménylelet, Ariadné nimbusza (OM Szökrön) Szökrön 2006 (183. kép); *Baláca*, „Sárga–lila 1.” falfestmény, kandeláber kékje, 13. minta (RS Smith) Barbet *et al.* 2000, 26.; *Gorsium*, XL. épület lakomaterme, medalionban ábrázolt portré fejdísz, 3. minta (OM Papp) Papp 2012b, 3., 6.; Szabadbattyán, 1. minta (OM Tóth) Tóth 2012a, 5.; *Savaria*, „Szily János utcai” falfestménylelet, 8. minta (OM Galambos) Kurovszky 2006, 485. (145., 184. kép); Szabadbattyán, 1., 2. minta (OM Dudás) Dudás 2012a, 6., 7.

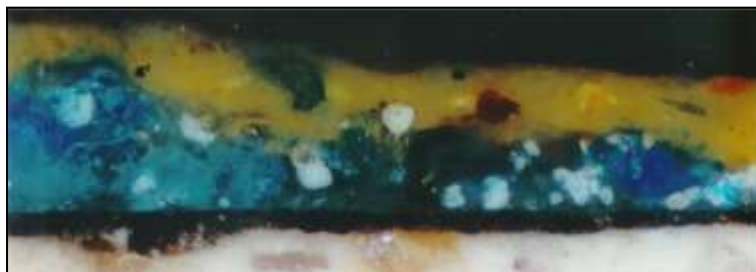
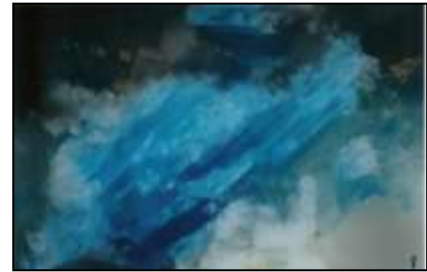
184/e. kép. Keresztmetszet–csiszolat, PLM (obj. 10x) ráeső fény (Foto: G.É.)

184/d. kép. Keresztmetszet–csiszolat, PLM (obj. 40x) ráeső fény (Foto: G.É.)

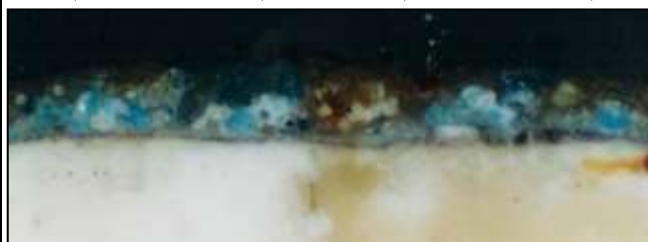
185/c. kép. Keresztmetszet–csiszolat, PLM (obj. 10x)
rásó fény (Foto: G.É.)

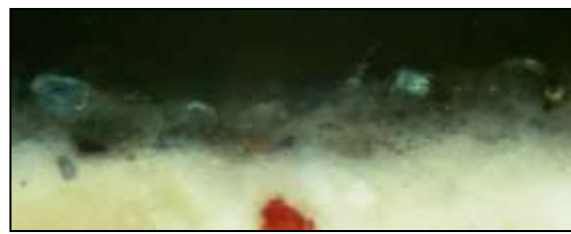
186/c. kép. Keresztmetszet–csiszolat, PLM
(obj. 20x) rásó fény (Foto: H.E.)

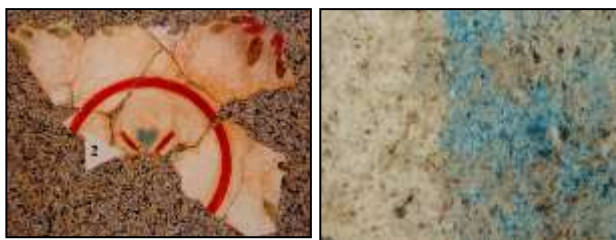
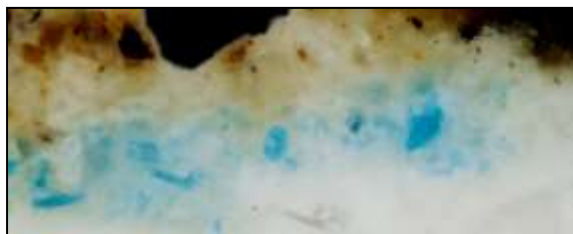
188. kép. A mennyezeti ornamentikán látható kék szirmokat egyiptomi kék pigmenttel festették. (*Gorsium* XCIV. épület „páncélos alakkal díszített helyiség”, mennyezet. 2 minta)
Rétegvastagság: ~50µm, szemcseméret: 10–20 µm

188/c. kép. Keresztmetszet csiszolat, PLM (obj. 20x) ráeső fény (Foto: G.É.)

⁶⁷⁰ **Egyiptomi kékekkel festett virágok, szirmok pl.:** *Gorsium*, XL. épület kis helyisége, oldalfal, „mályvás kandeláber–mező”. Nem vizsgált. Harsányi–Kurovszky 2003, Fig 19.; 2004a; *Gorsium*, XCIV. épület „Páncélos alakokkal díszített helyiség” mennyezeti ornamentika, 2. minta (OM Galambos) Harsányi–Kurovszky 2004b, 3. (188. kép).

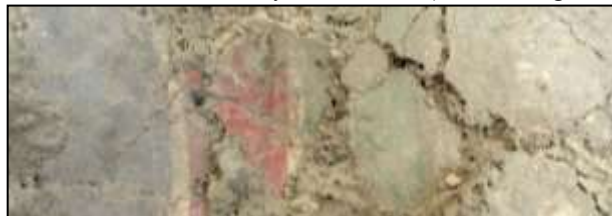
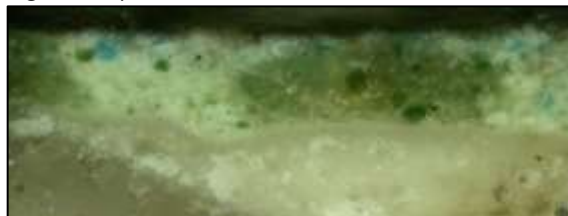
189. kép. A feltehetően valaha mennyezetet díszítő ornamentika zöld sávját egyiptomi kék és zöldföld pigment keverékével festették. Az *intonaco* fölött egy 15–25µm vastag, feltehetően meszelt réteg látható (*Aquincum* „Hunor utcai” falfestményelet, 2. minta). Zöld rétegvastagsága: ~150µm.

189/b. kép. Keresztmetszet–csiszolat, PLM (obj. 20x) rácsó fény (Foto: Tóth A.)

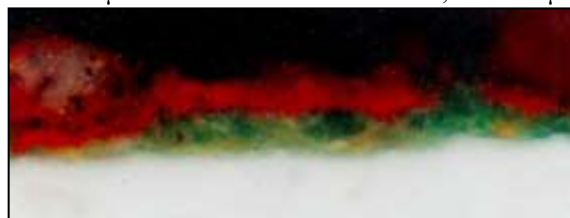
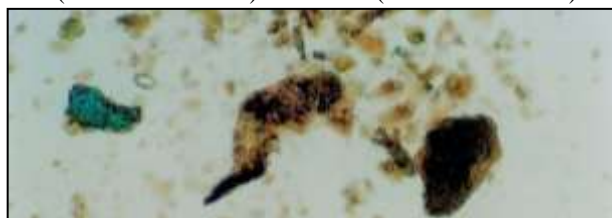
191/c. kép. Keresztmetszet–csiszolat, PLM (obj. 20x) rácsó fény (Foto: G.É.)

191/d. kép. PLM (obj. 10x) átmenő fény. Beágyazó anyag n=1,537. (Foto: G.É.)

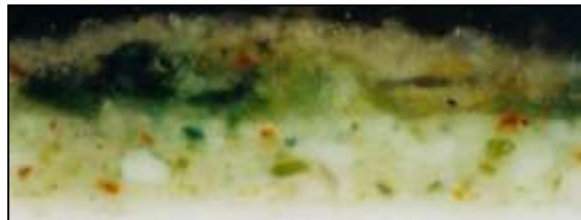
192/b. kép. Keresztmetszet–csiszolat, PLM (obj. 20x) ráeső fény (Foto: G.É.)

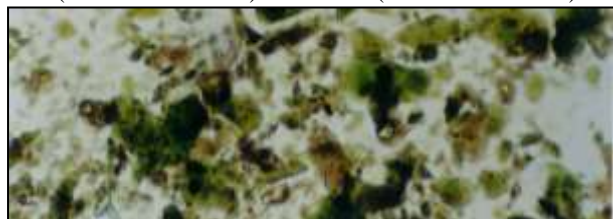
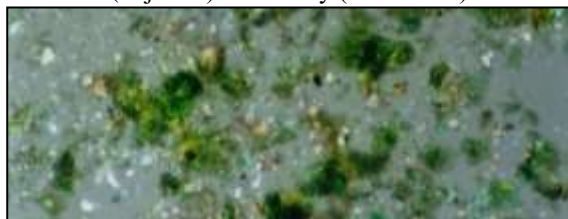
193/c. kép. Keresztmetszet–csiszolat, PLM
(obj. 10x) ráeső fény (Foto: G.É.)

193/d. kép. PLM (obj. 10x) átmenő fény. Beágyazó
anyag n=1,537. (Foto: G.É.)

193/e. kép. PLM (obj. 10x) átmenő fény, részben
keresztezett polarizátor–analizátor állás. (Foto: G.É.)

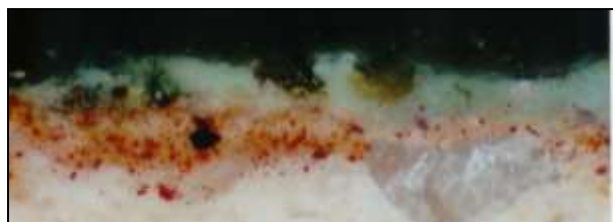
194. kép. A mennyezet lila színű hátterére festett zöld medaliont zöldföld pigmenttel festették (145/a. kép). (*Savaria*, „Szily János utcai” falfestményelet, 2. minta)

194/b. kép. Keresztmetszet–csiszolat, PLM (obj. 10x)
ráeső fény (Foto: G.É.)

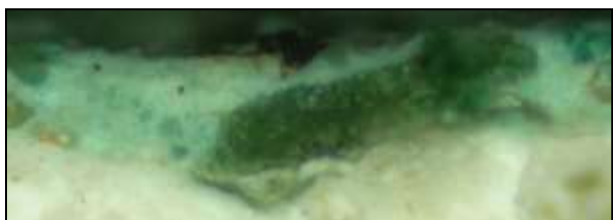
195/b. kép. Keresztmetszet–csiszolat, PLM (obj. 10x)
ráeső fény (Foto: H.E.)

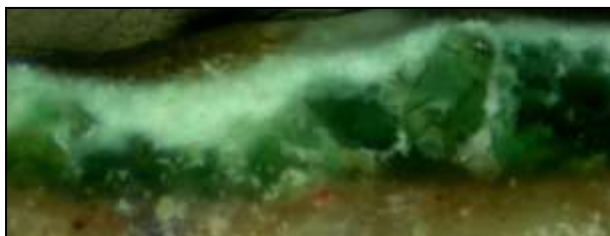
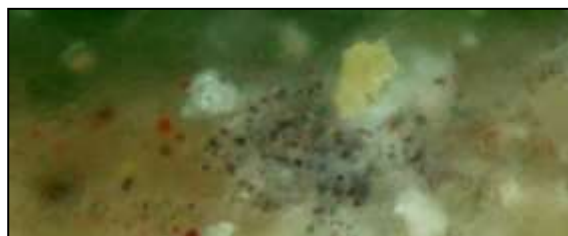
196/b. kép. Keresztmetszet–csiszolat, PLM (obj. 10x) ráeső fény (Foto: H.E.)

196/c. kép. Keresztmetszet–csiszolat, PLM (obj. 40x) ráeső fény (Foto: H.E.)

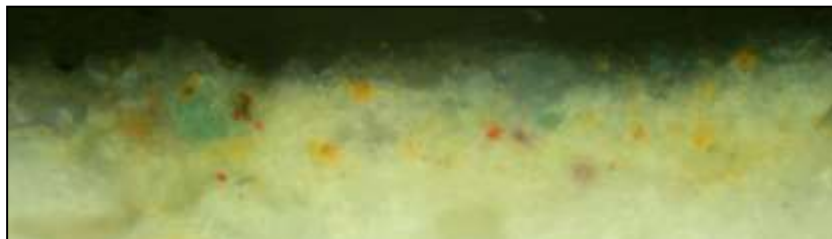
197. kép. Oldalfali, leveles fát ábrázoló mező levelei sárga–okker és zöldföld pigment keverékéből állnak (144/e. kép). (Savaria, korai Iseum falfestménye, XXXVI. minta)

197/b. kép. Keresztmetszet–csiszolat, PLM (obj. 20x) ráeső fény (Foto: H.E.)

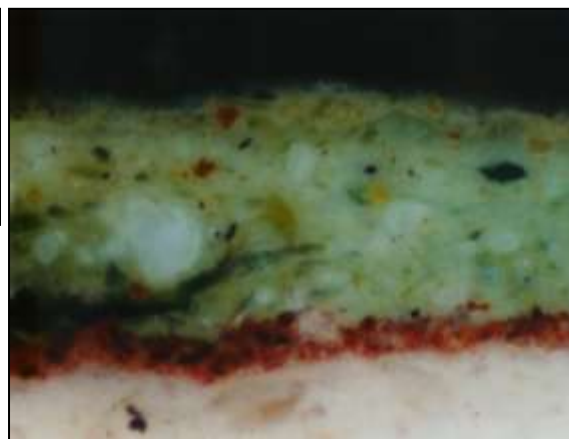
198. kép. A lila háttéren sötét és világoszöld színű motívumok zöldföld, sárga, fehér, fekete és vörös pigment szemcséket tartalmaznak. (Savaria, „Szily János utcai” falfestménylelet, 3. minta)

198/c. kép. Keresztmetszet–csiszolat, PLM (obj. 20x) ráeső fény (Foto: G.É.)

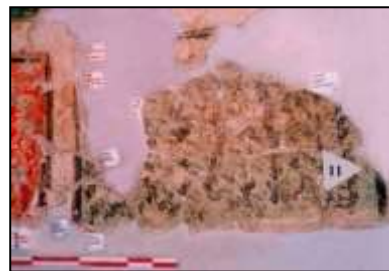
199. kép. A lábazati motívum alapszínét zöldfölddel festették. (Gorsium, XCIV. épület „Páncélos alakkal díszített helyiség”, Foto: K.Zs.)

Mivel a zöld színt jellemzően nem nagy felületben, hanem általában motívumok⁶⁹⁷ (**199. kép**), például sávok,⁶⁹⁸ drapériák,⁶⁹⁹ levelek, szirmok⁷⁰⁰ stb. festésére használták, vagy fehér, vagy már festett felületen, ezért annak megállapítására, hogy a zöldföld alatti réteg valóban aláfestés-e, leginkább akkor lehetséges, ha értelmezhető a motívum. Ilyen felületek tanulmányozása alapján úgy tűnik, hogy a pigmentet általában aláfestés nélkül használták.⁷⁰¹ Ennek ellenére elképzelhető, hogy néhol találkozhatunk aláfestő réteggel, ami lehetett növényi szénfeketét vagy kormot tartalmazó festék, vagy sárga-, illetve vörös-okker, illetve keverékük, de ez valószínűleg nem volt általános gyakorlat.⁷⁰²

⁶⁹⁷ **Zöldfölddel festett motívumok pl.:** *Gorsium*, XCIV. épület „Páncélos alakkal díszített helyiség”, lábazati márványimitációs mező, 11. minta (OM Galambos) Harsányi–Kurovsky 2004b, 19–20. (**199. kép**); *Savaria*, korai *Iseum* falfestménye, mennyezet, stukkó imitációs sáv. XII., XIII. minta (**144/j. kép**); vörös oldalfai panel belső keret, XXX. minta; lábazat, XLV. minta (OM Harsányi) Harsányi 2014; Harsányi–Kurovsky 2013, 3., 5.; 2014a, 105, 109.; 2015 (**144/g. kép**).

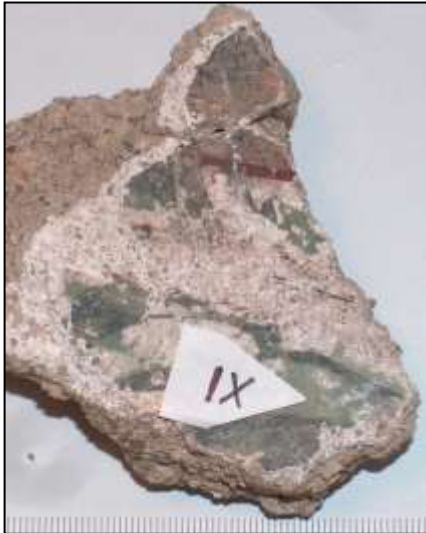
200. kép. Zöldfölddel festett levelek. (Savaria, korai *Iseum* falfestménye, *tympanon*. Foto: H.E.)

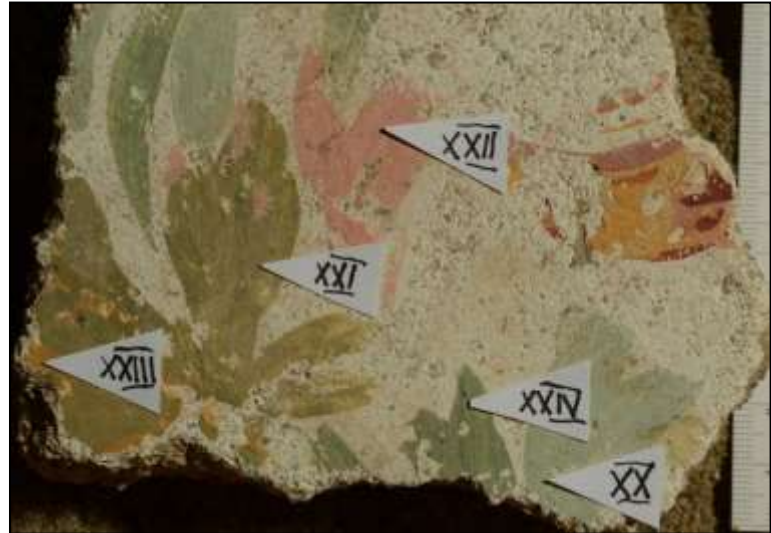
201. kép. A különböző tónusú zöld levelek, szirmok mindegyikében megtalálható a zöldföld pigment. (Savaria, korai *Iseum* falfestménye, feltehetően mennyezetre festett motívum. Foto: H.E.)

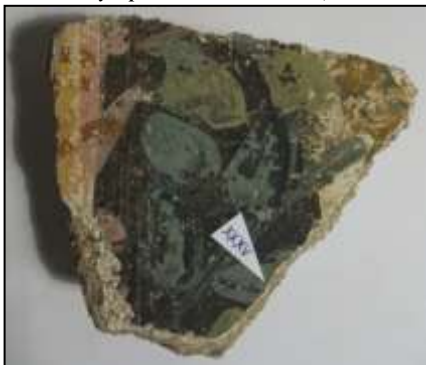
202. kép. Különböző tónusú, zöldföld pigmentet tartalmazó festékekkel festett levelek. (Savaria, korai *Iseum* falfestménye, „zöld leveles fát ábrázoló” kandeláber–mező. Foto: H.E.)

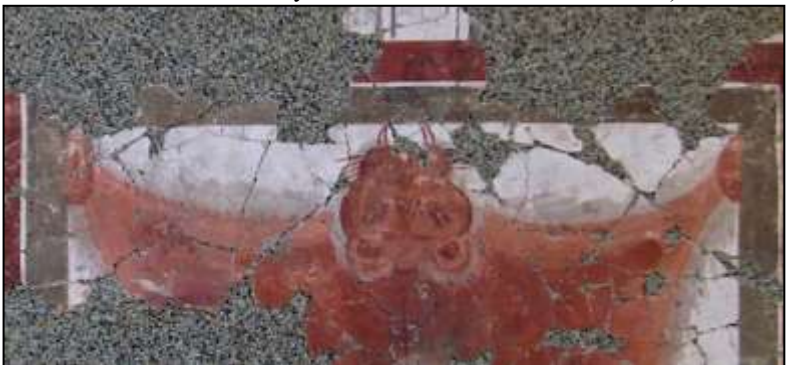
203. kép. Az oldalfal főmezősorához tartozó mezők némelyikének belső kerete zöldföld pigment használatával készült. (Brigetio, K/Sz.–Vt III. 1. *peristylum*, oroslánbórt ábrázoló képmező. Foto: H.E.–K.Zs.)

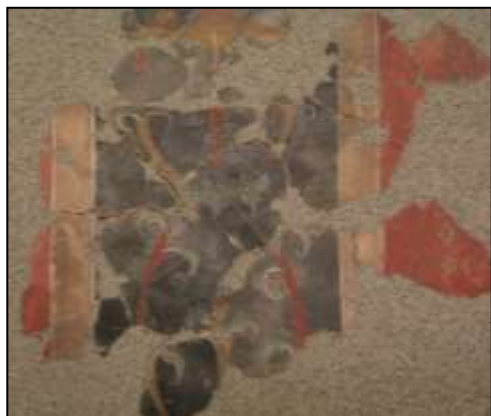
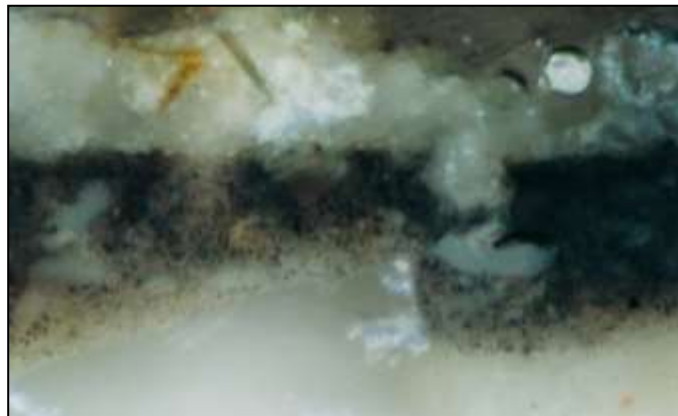
204. kép. Fényesre besimított oldalfali mező fekete alapszínét növényi szénfeketével festették. (*Brigetio*, K/Sz–Vt. I/1. 11. minta) Rétegvastagság: 50–100 µm.

204/b. kép. Keresztmetszet–csiszolat, PLM (obj. 40x) rácső fény (Foto: G.É.)

A fekete festéket alkalmazták önmagában, egy, vagy több rétegben felhordva a felületre. Besimításával gyakran tükörfényes felületeket alakítottak ki. Annál, az oldalfalaknál megfigyelhető, kedvelt dekorációnál, ahol szélesebb mezők váltakoznak keskenyebbekkel, az egyik gyakran fényesre besimított fekete mező (**204–205. kép**),⁷⁰⁷ de szívesen készítettek hasonló módon lábazati festést is⁷⁰⁸ (**144/i., 206. kép**). A tömörített, *frescosan* megkötött festett réteg ugyanis rendkívül ellenálló, kiválóan alkalmas a falfelületek, mechanikai sérüléseknek leginkább kitett, alsó részeinek a díszítésére. Ennek ellenére nem minden esetben tömörítették a felületet, mint ahogy az például a *savariai* „Szily János utcai” falfestmény fekete lábazati mezőjénél megfigyelhető.⁷⁰⁹

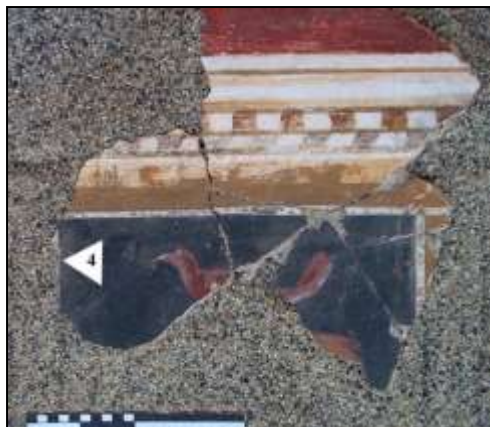
205/a. kép. (Foto: H.E.–K.Zs)

205. kép. A fényesre besimított oldalfali mező fekete alapszínét két rétegben, növényi szénfeketével festették. (*Gorsium*, XL. épület kis helyisége. 4. minta) Rétegvastagság: alsó szürke: 142–200 µm, felső 5–10 µm.

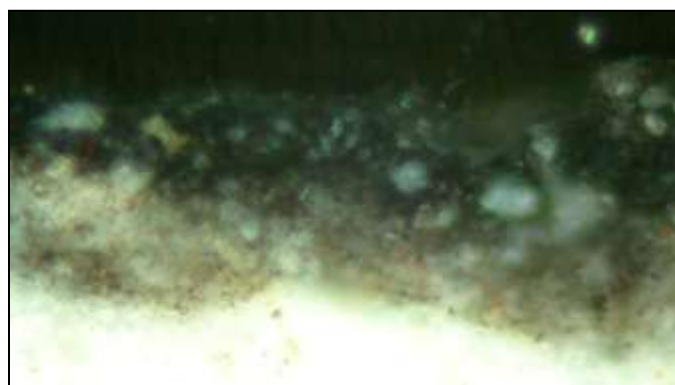
206/b. kép. Keresztmetszet–csiszolat, PLM (obj. 40x) ráeső fény (Foto: H.E.)

A növényi szénfeketét, illetve a kormot gyakran alkalmazták aláfestő rétegben, leginkább a világosabb tónusú egyiptomi kék alá.⁷¹⁰

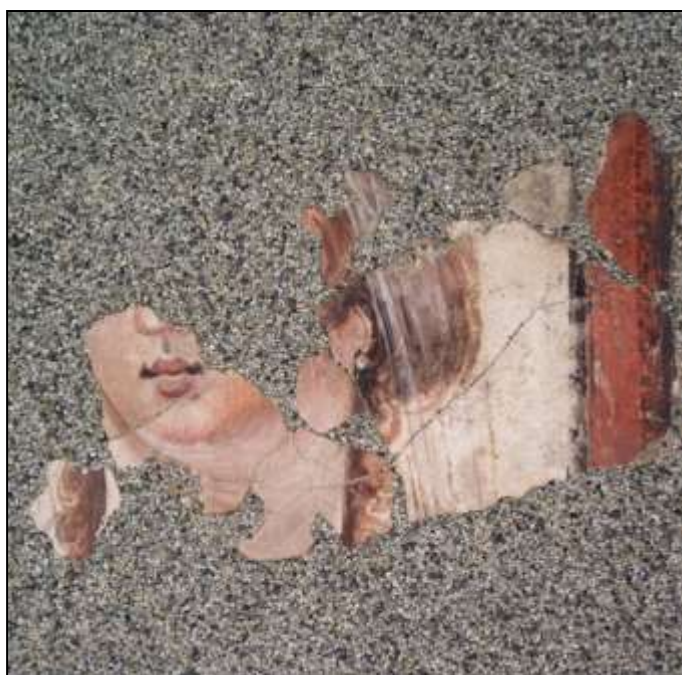
207. kép. A Tél perszónifikációját ábrázoló képmező vörös keretét fekete belső sáv szegélyezi.
(*Brigetio*, K/Sz–Vt. I. 1. mennyezet. Foto: H.E.–K.Zs.)

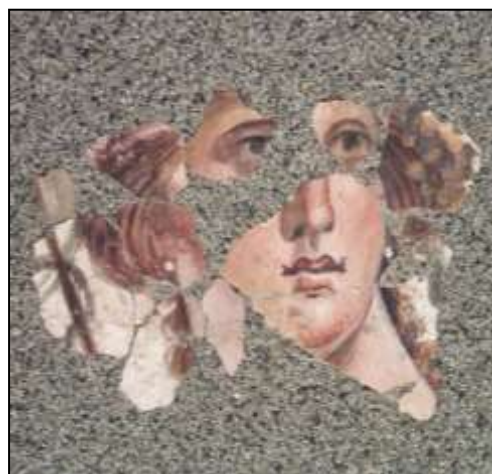
208. kép. Az Ősz perszonifikációja. (*Brigetio*, K/Sz–Vt. I/1. mennyezet. Foto: H.E.–K.Zs.)

A kisebb felületben, például csíkok, csúcsfények festésére a *brigetiói*⁷²² (**208. kép**) és *gorsiumi*⁷²³ (**209. kép**) vizsgált falfestményeknél kagyló őrleményét mésszel keverve használták. A röntgen–diffrakciós vizsgálatok eredményei *aragonit* tartalmat mutattak, ami a mikroszkópos vizsgálatok alapján a finomra őrölt kagylóhéjból eredeztethető. A *savariai* korai *Iseum* falfestményeinek mikroszkópos vizsgálatai alapján megállapítható, hogy kagylóőrlemény használata itt is előfordult⁷²⁴ (**210. kép**). Szabadbattyán területén azonban, a fehérrel festett csíkból származó minta vizsgálata során megállapították, hogy mészkőőrlemény és mész keverékét használták.⁷²⁵

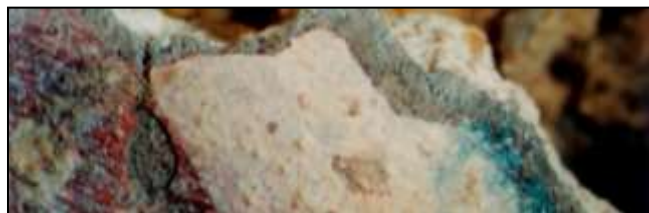
209/c. kép. Stm (obj. 1x) (Foto: G.É.)

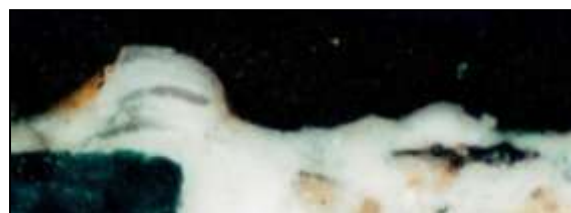
209/d. kép. Keresztmetszet–csiszolat, PLM (obj. 20x) ráeső fény (Foto: G.É.)

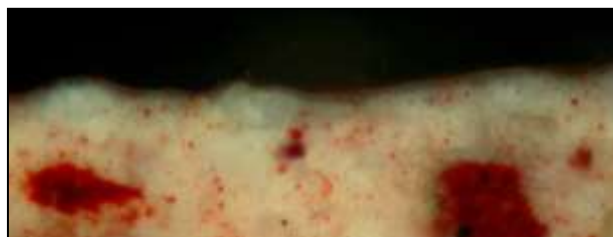
210. kép. A rózsaszín virágszirom vörös–okker mész és kagylóórlemény keverékével készült. (*Savaria*, korai *Iseum* falfestménye, feltehetően mennyezetre festett motívum. XXII. minta. Foto: H.E.)

210/b. kép. Keresztmetszet–csiszolat, PLM (obj. 20x) ráeső fény (Foto: H.E.)

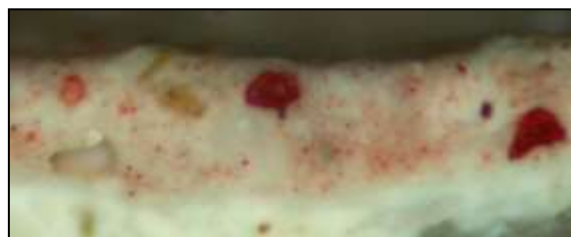
210/c. kép. Keresztmetszet–csiszolat, PLM (obj. 10x) ráeső fény (Foto: H.E.)

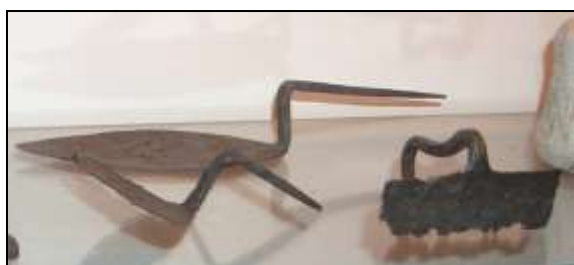
213. kép. Vakolóeszközök

213/a. kép. Vakolóeszközök Magdalensbergből (Museum Magdalensberg, Ausztria. Foto: H.E.)

A római korban vakoláshoz használt eszközök nagyon hasonlóak voltak ahhoz, amivel a mai kőművesek dolgoznak. Voltak fából készült simítóik,⁷³⁷ és fémből készült szerszámaik, amelyeknek nyele fából volt. Számtalan ilyen eszköz került elő mind *Pompeii*-ben, mind a különböző provinciák ásatási helyszínein,⁷³⁸ de találhatóak ábrázolások sírok domborművein is. A vakolókanalak, „spachtlik” formája igen változatos, van hegyesebb, vagy kerekített végű, keskenyebb, illetve szélesebb (213. kép).

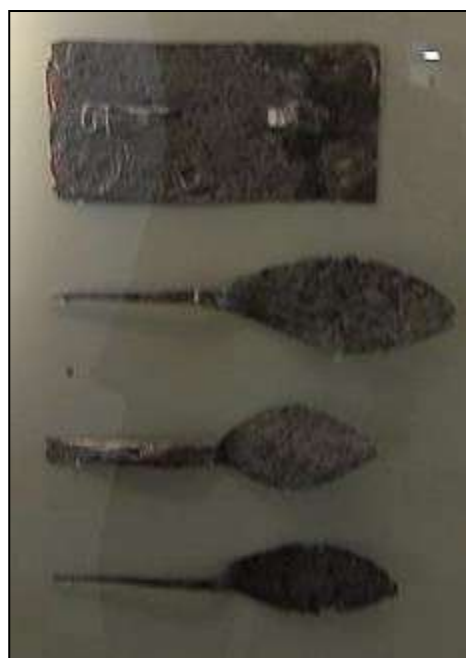
213/c. kép. Vakolóeszközök (Schlossmuseum Linz, Ausztria. http://enhancedwiki.altervista.org/de.php?title=Datei:R%C3%B6mische_Maurerwerkzeuge_SM_Linz.jpg)

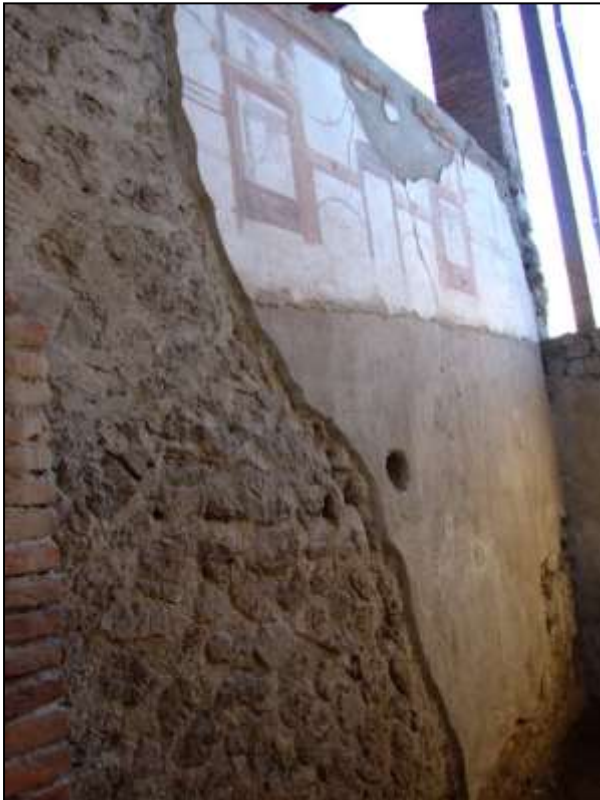
214. kép. A helyiség északi és déli falán, a felső állványszinten már a vakolással és a festéssel is elkészültek, amikor abba kellett hagyni a munkát a Vezúv kitörése miatt (*Pompeii, Casa del Sacello iliaco* hálólhelyisége, I.6.4. 6-os számú helyisége).

214/a. kép. A helyiség északi fala.

osztásával, sávokban vakoltak, a kisebb felületen ugyanis nagyobb eséllyel készültek el a festéssel, még a vakolat száradása előtt. Erre látható példa *Pompeiiben*, a *Casa del Sacello iliaco*⁷³⁹ hálólhelyiségében, ahol a festőknek félbe kellett hagyniuk a munkát a Vezúv, Kr.u. 79-ben történt kitörésekor. Bár azt, hogy milyen lett volna a dekoráció, ha nem következik be a tragédia, már örök homály fedi, a soha be nem fejezett munka azonban lehetővé teszi a falfestmény készítésének tanulmányozását. A helyiség északi és déli falán, csak a felső állványszinten készült el a teljes vakolás, lejjebb a durván felhordott alsó vakolatréteg (vagy rétegek) látható. A festés már majdnem teljes mindkét felső falszakaszon, hiszen feltehetően egyszerre több festő is dolgozott, tehát egyértelmű, hogy a következő sáv vakolásához csak a festés befejezése után szándékoztak hozzákezdeni. Az is megfigyelhető, hogy a munkafázisok az egymással szemben lévő falakon azonos ritmusban követték egymást (214. kép).

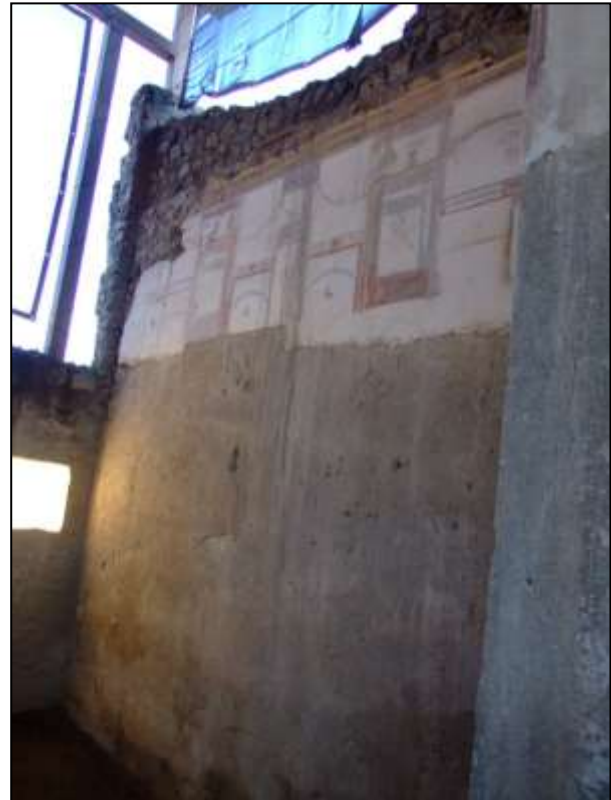
214/a. kép. A helyiség déli fala.

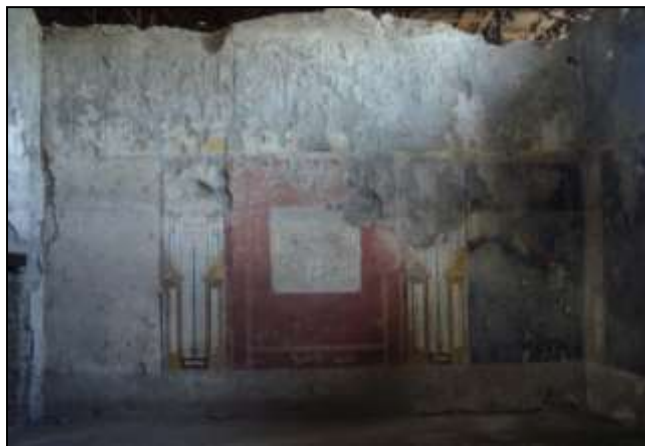
216/a. kép. (Foto: H.E.)

216. kép. A Vezúv kitörése miatt félbemaradt munka. (*Casa di Giulio Polibio, Pompeii*)

A Rómában található *Casa di Livia* vakolatának vizsgálata során nemcsak erre találtak példát, hanem arra is, hogy míg az egyszínű festés alá durvább, addig a figurális, díszesebb részek alá finomabb habarcsot készítettek.⁷⁴⁰ A Boscorealeban⁷⁴¹ feltárt *Casa di Publius Fannius Synistor* hálószobáját (*cubiculum*) díszítő falfestmények restaurálása során is például nemcsak vízszintes, hanem függőleges varratokat is találtak.⁷⁴² A Pompeiiben feltárt *Casa di Giulio Polibio* egyik helyiségének a Vezúv kitörése miatt abbamaradt munkálatai szintén arról tanúskodnak, hogy a nagyobb falfelületek festése nem egyvégtében történt. Az *intonacot* csak közvetlenül a festés előtt hordták fel, bizonyos felületek festésével már elkészültek, míg más területeken vonalas alárajz, illetve csak az *arriccio* felső rétege látható. Az oldalfal egyik egyszínű vörös mezőjénél az is megfigyelhető, hogy a benne lévő, téglalap alakú, feltehetően figurális motívumokkal díszítendő képmező *intonacoját* is csak a környezet megfestése után szándékoztak felhordani **(216. kép)**.

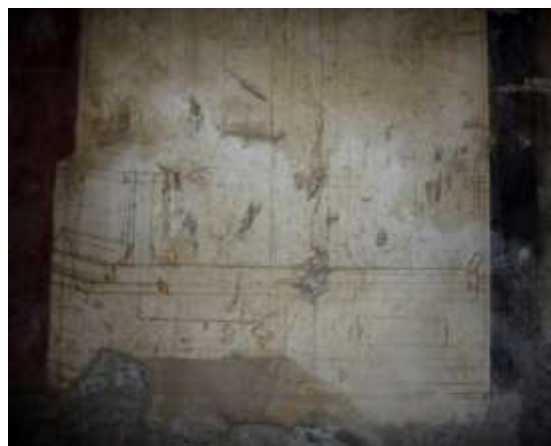
216/b. kép. A falfestmény alárajza. (Foto: H.E.)

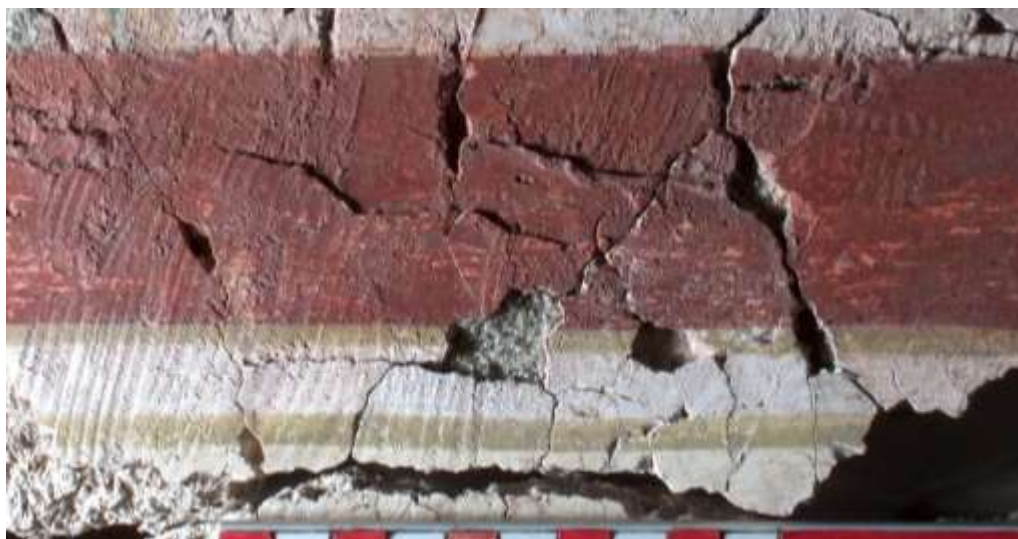
217. kép. Az oldalfal *intonaco* rétege ráfed a mennyezet *intonaco*jára. (*Gorsium*, XL. épület kis helyisége. Foto: H.E.–K.Zs.)

A *gorsiumi* XL. épület kis helyiségének falfestményén, az oldalfalat lezáró stukkót imitáló sáv mentén például jól látható, hogy az oldalfalak vakolása a mennyezet után készült, az oldalfal *intonaco* rétege ugyanis ráfed a mennyezet *intonaco* rétegére⁷⁴³ (142., 217. kép). A varrat elsimítására láthatóan a mesteremberek nem fektettek túl nagy hangsúlyt. Az aprólékos festés következtében azonban ez a felületi egyenetlenség, tekintettel arra, hogy magasan, az oldalfal tetején volt, nem lehetett szembeötlő.

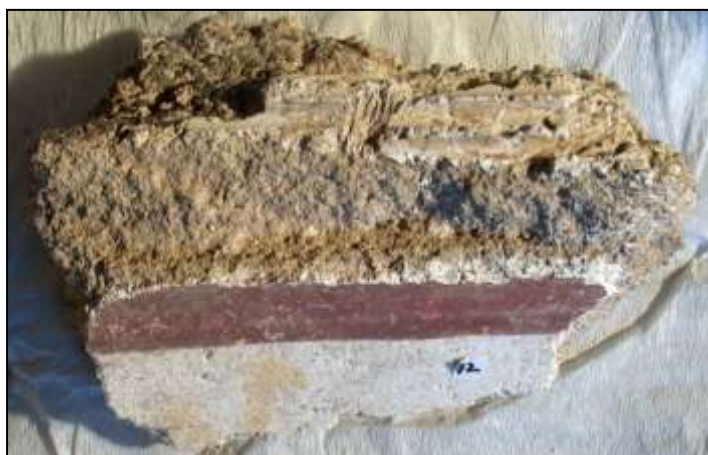
218. kép. A könnyűszerkezetes mennyezet vakolása után készült az oldalfalak vakolása. A mennyezet vakolatában a könnyűszerkezet lenyomata látható. (*Savaria*, korai *Iseum* falfestményei. „kandeláber fríz”. Foto: H.E.–K.Zs.)

A *savariai* korai *Iseum* falfestményei közül az oldalfalat lezáró fríz felső részéhez tartozó töredékek vakolatán látható, hogy a könnyűszerkezetes mennyezet vakolása után került sor az oldalfalak vakolására (218. kép).⁷⁴⁴

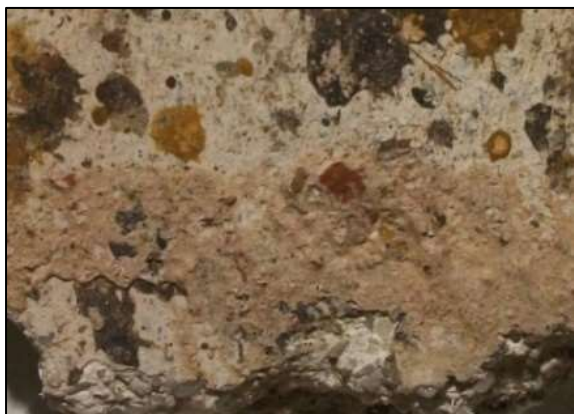
219. kép. Terrazzo habarcsa a már festett vakolatra kötve. (Savaria, korai *Iseum* falfestménye, lábazat. Foto: H.E.–K.Zs.)

A *savariai* korai *Iseum* falfestményei közül a márványimitációs mezőkkel dekorált lábazati töredékeknél azonban az egyértelműen látható volt, hogy a *terrazzo*t a fal festése után készítették, a *terrazzo* habarcsa ugyanis rákötött a festett felületre (219. kép). Ugyanez figyelhető meg a *gorsiumi* „Páncélos alakkal díszített” helyiségnél (220. kép),⁷⁴⁵ és a *Brigetio* polgárvárosában feltárt III. épületben, a *peristylum* déli fala melletti folyosón (2. helyiség),⁷⁴⁶ valamint a katonavárosban feltárt fürdőnél.⁷⁴⁷

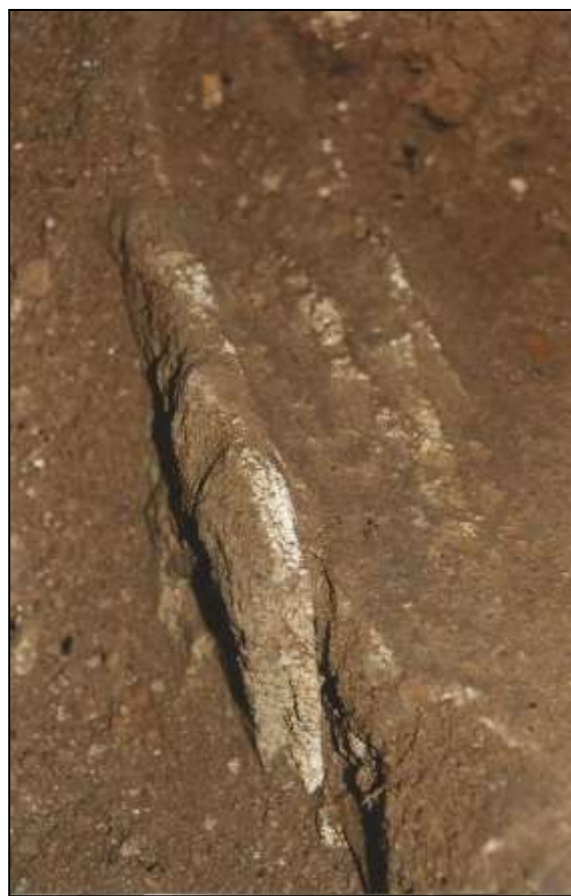
220/b. kép. Terrazzo és oldalfal vakolatmaradványa, *in situ*. (Foto: H.E.–K.Zs.)

220. kép. Terrazzo habarcsa már az oldalfal vakolása és festése után készült, jól látható, hogy a vakolat mélyebbre fut a *terrazzo* szintjénél. A helyiség falainak festését később megújították, újabb sárvakolatot majd *arriccio*t és *intonaco*t hordtak fel. Ennek maradványi figyelhetők meg a *terrazzo* felszínén. (*Gorsium*, „Páncélos alakkal díszített” helyiség feltárása. Foto: H.E.–K.Zs.)

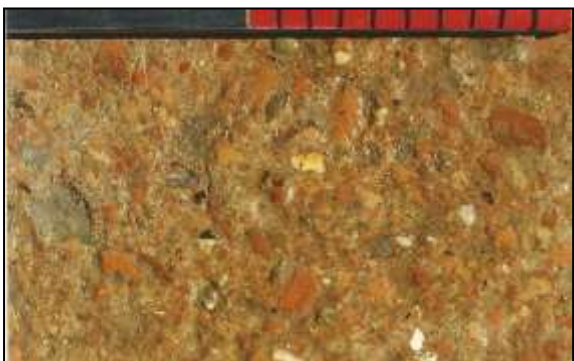
220/a. kép. Terrazzo padló. (Foto: H.E.–K.Zs.)

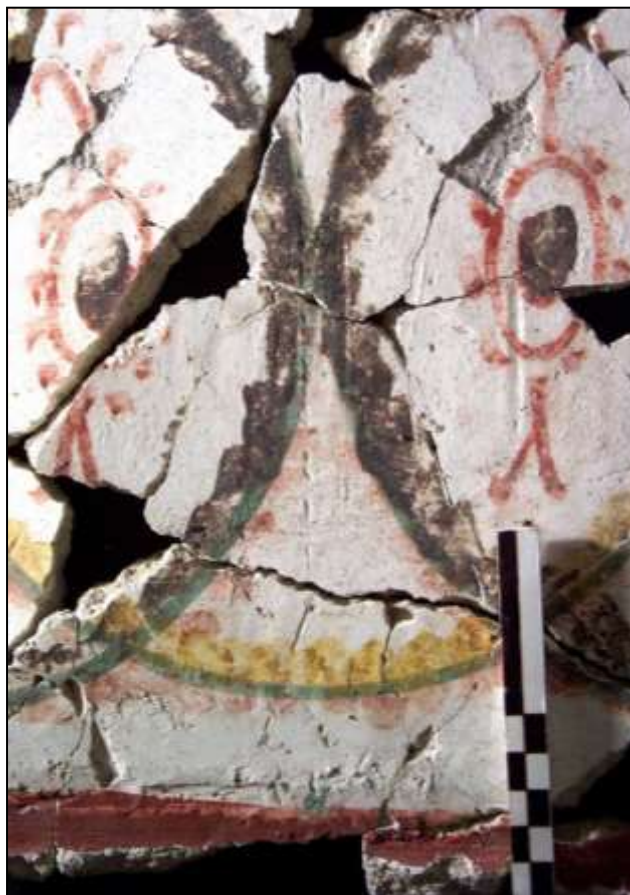
221/b. kép. Zsinórlenyomat a vakolatban, és a helyét meghatározó rövid bekarcolt vonalka, valamint az azt hangsúlyozó zöld jelölés a mennyezet szélén. Megfigyelhető, hogy a köröket zöld festékkel körzözték. (Foto: H.E.–K.Zs.)

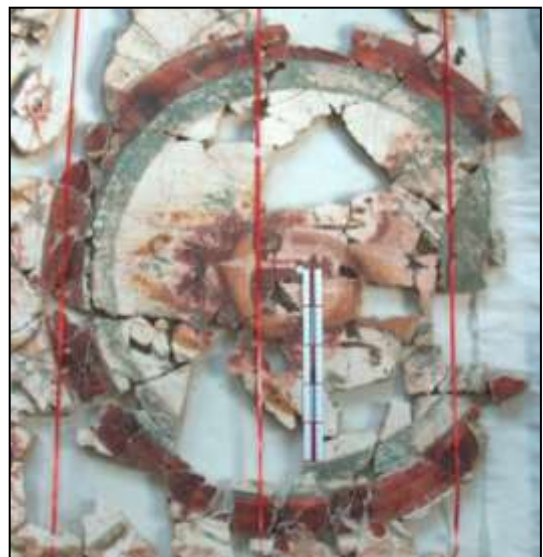
221/c. kép. A mennyezet-kompozíció sarkában lévő évszak perszonifikációk keretének belső ívét is 1 *modulus* sugarú kör adja. (Foto: H.E.–K.Zs.)

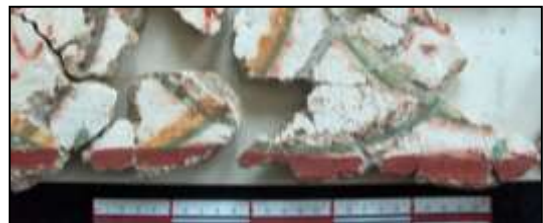
221/d. kép. A lunetta felöli szélén futó vörös sáv mentén bekarcolt, illetve zölddel hangsúlyozott jelölések egymáshoz viszonyított távolsága 1 *modulus*. (Foto: H.E.–K.Zs.)

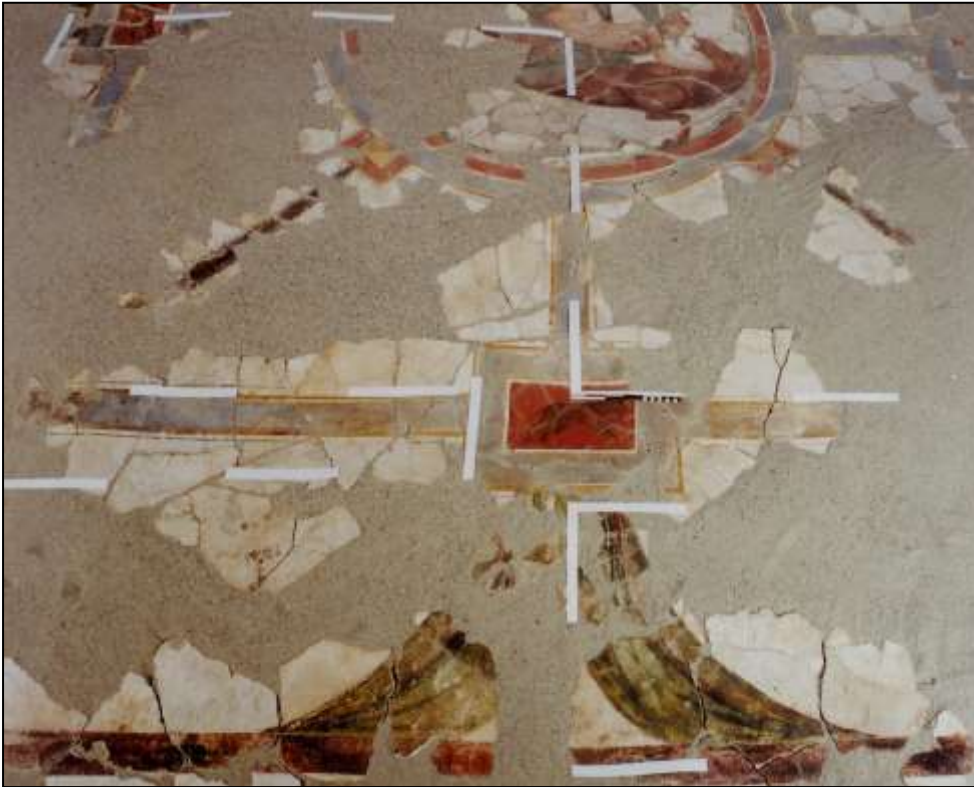
222. kép. A kompozíció szerkesztéséhez használt *modulus* hossza 29 cm volt.
(*Brigetio*, K/Sz-Vt. I/1. mennyezetfestmény. **140. kép.**)

222/a. kép. A 29 cm hosszúságú papír csíkok a kompozíció felvázolásához használt jelölések egymástól mért távolságát mutatják meg. (Foto: H.E.–K.Zs.)
