**RÓMAI KORI FALFESTMÉNYEK KÉSZÍTÉS–TECHNIKÁJA,
FELTÁRÁSA, RENDSZEREZÉSE, KUTATÁSA**

DLA ÉRTEKEZÉS

HARSÁNYI ESZTER

2016

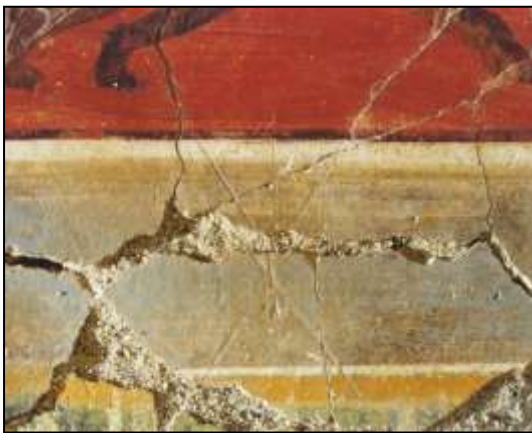
222/b. kép. Az egymást metsző ívek a mennyezet középtengelyét jelölték ki. (Foto: H.E.–K.Zs.)

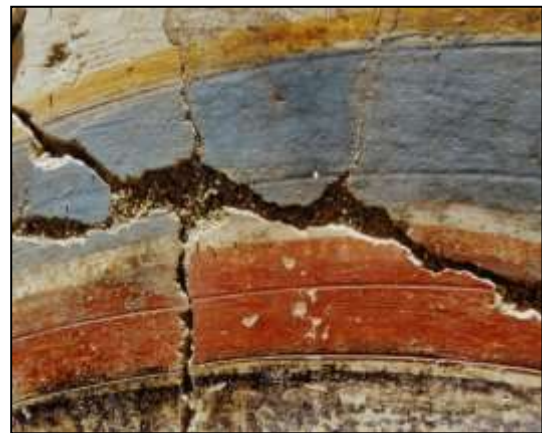
222/c. kép. Körzónyomok a központi medalion keretében. (Foto: H.E.–K.Zs.)

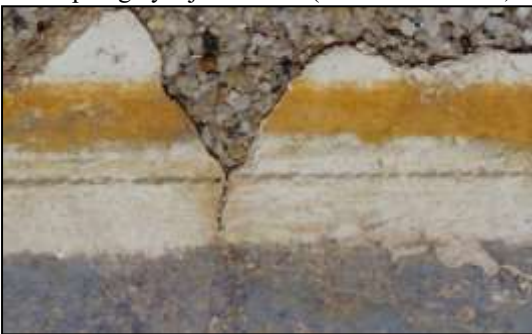
222/d. kép. Zsinórlenyomatba beült kék festék. (Foto: H.E.–K.Zs.)

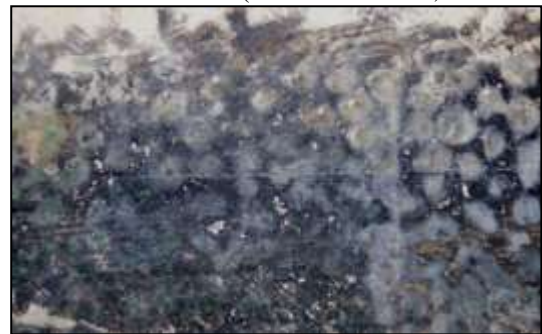
222/e. kép. Zsinórlenyomat az átlós irányú füzérben. (Foto: H.E.–K.Zs.)

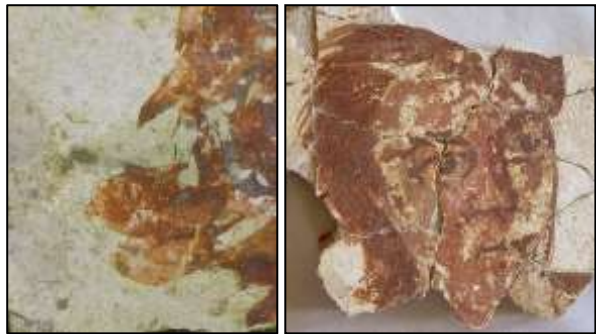
224. kép. A kompozíciót és az alakok főbb formáit, először zöld festékekkel vázolták fel. (Ariadné menyegzője, Aquincum. Szökrön 2006)

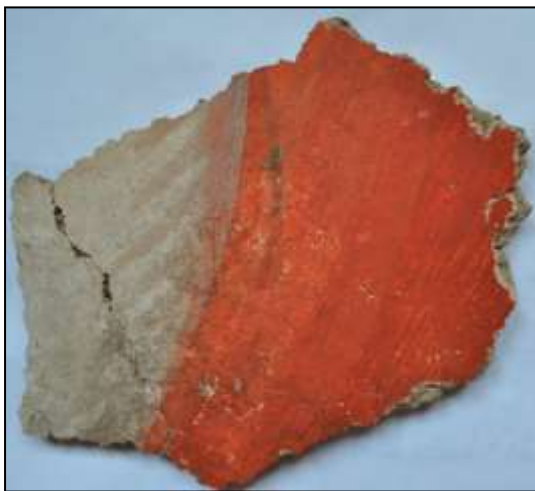
225. kép. Az oroszlánbőr motívum alól előtűnik a zöld aláfestés. (Brigetio, K/Sz–Vt. III/1., peristylum. Foto: H.E.–K.Zs.)

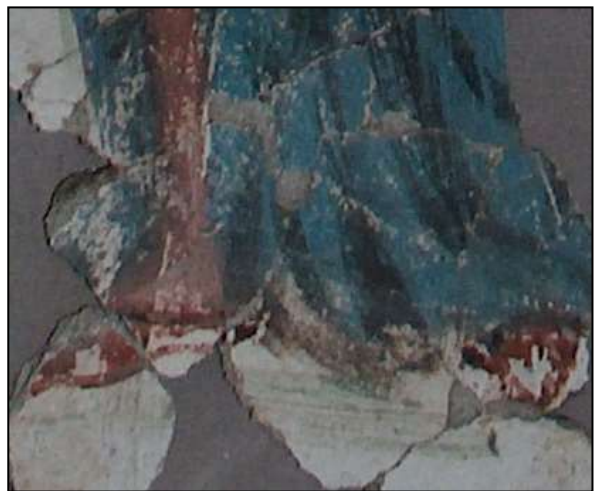
226. kép. A mennyezet-kompozíció Vénusz alakját zöldfölddel rajzolták elő. (Gorsium, XL. épület kis helyisége. Foto: H.E.–K.Zs.)

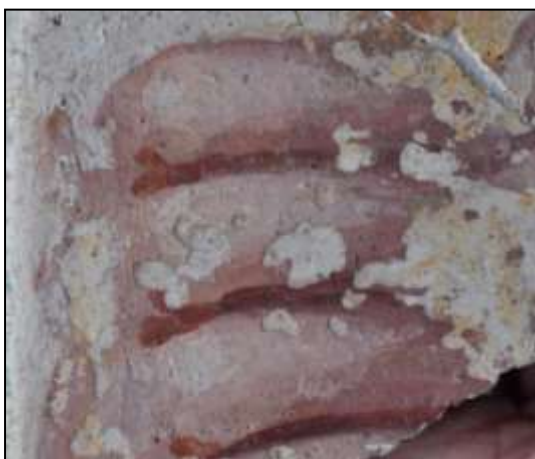
227. kép. A kézfejet sárga–okker festékekkel rajzolták elő. (Savaria, korai Iseum falfestményei, Isis papnő. Foto: H.E.–K.Zs.)

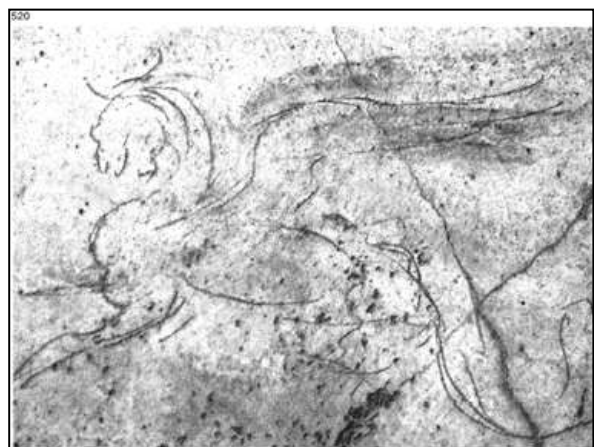
228. kép. Griff vakolatba karcolt alárajza. (Casa della Fontana Piccola, VI,8,23, Pompeii. Adam 2005, 455., Fig 520.)

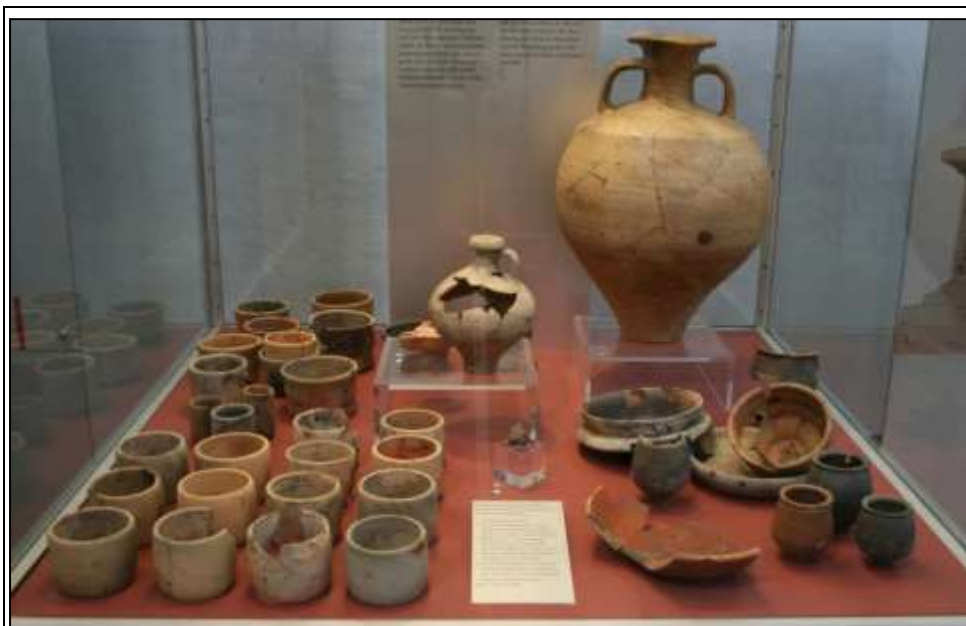
231. kép. Kerámia edények előre kikevert festékek maradványaival. (Nida–Heddernheimben feltárt sírból. Archäologischen Museum Frankfurt a. M. Forrás: <https://de.wikipedia.org/wiki/Malergrab>)

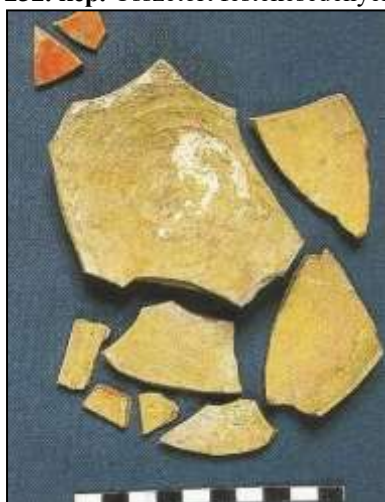
232. kép. Összetört festékesedények. (Herod's palace, Jericho, Izrael. Rozenberg 1997, 73–74., plate 1.)

232/a. kép. Sárga–okker pigment

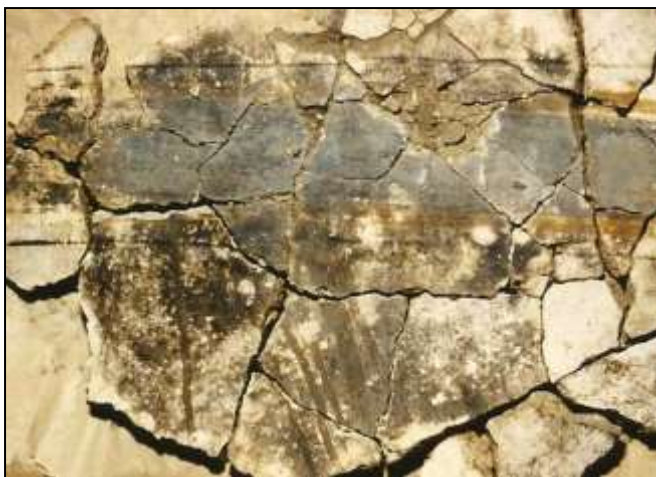
236. kép. Feltehetően fáklyák okozta kormosodás, valamint beázás következtében kialakult elszíneződés a felszínen. (K/Sz–Vt. I/1. mennyezete, *Brigetio*. Foto: H.E.–K.Zs.)

Használat során többek között például az égő fáklyák, mécsesek lángja okozhatott kormosodást,⁷⁸⁸ de beázás⁷⁸⁹ (236. kép), és különböző mechanikai sérülések, például karcok,⁷⁹⁰ ütődések, kopások is károsíthatták a falképeket (237. kép). A fal alsó, lábazati részén akár a padló felmosásakor is keletkezhetnek sérülések.

⁷⁸⁹ Pl. a K/Sz–Vt. I/1. mennyezete beázott. A nedvesség a vakolat mészkötőanyagát kimosva végigfolyt a falképen, majd egyenetlen, az eredeti mészpáncélnál vastagabb, szennyeződött, elszíneződött réteggé „ült ki” a felületre. Harsányi–Kurovszky 2001, 95. (236. kép).

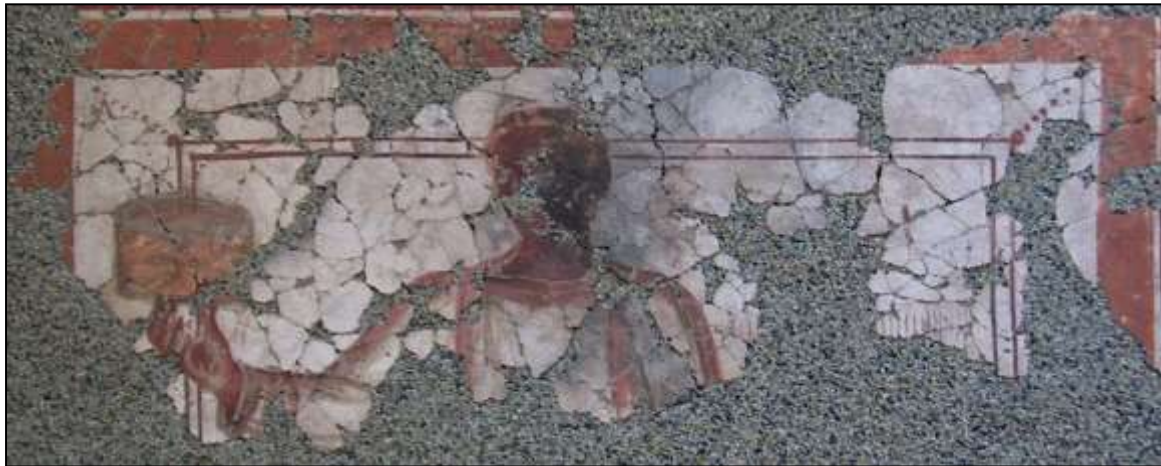
237. kép. A szolgálóalak válla mellett bekarcolt rovátkák („strigulák”) például akkor készültek, mikor az épület használatban volt, elképzelhető az is, hogy a már szikkadt, de nem teljesen száraz vakolatra.
(K/Sz–Vt. III/1., *peristylum*. Foto: H.E.–K.Zs.)

⁷⁹⁰ A karcok lehetnek véletlen sérülések, de előfordulhat, hogy szándékosan kerültek a falfestményre. A K/Sz–Vt. III/1., *peristylum* falképen, a bronz edényt tartó szolgálóalak válla mellett bekarcolt rovátkák („strigulák”) például akkor készültek, mikor az épület használatban volt, elképzelhető az is, hogy a már szikkadt, de nem teljesen száraz vakolatra. Harsányi–Kurovszky 2010a, 105., 17. kép; Kovács 2010, 87. (237. kép).

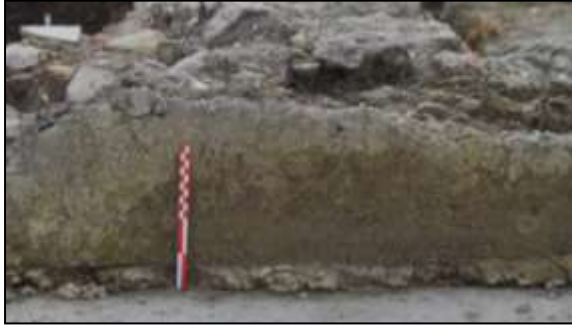
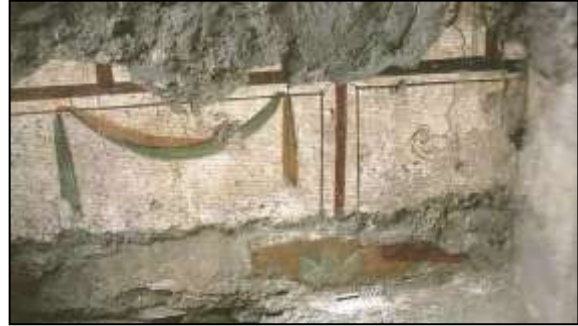
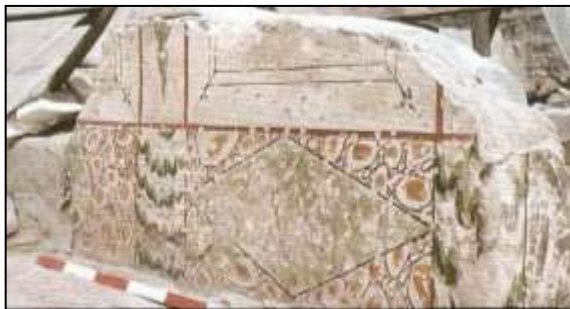
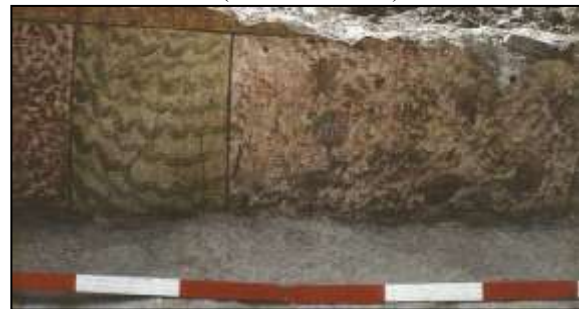
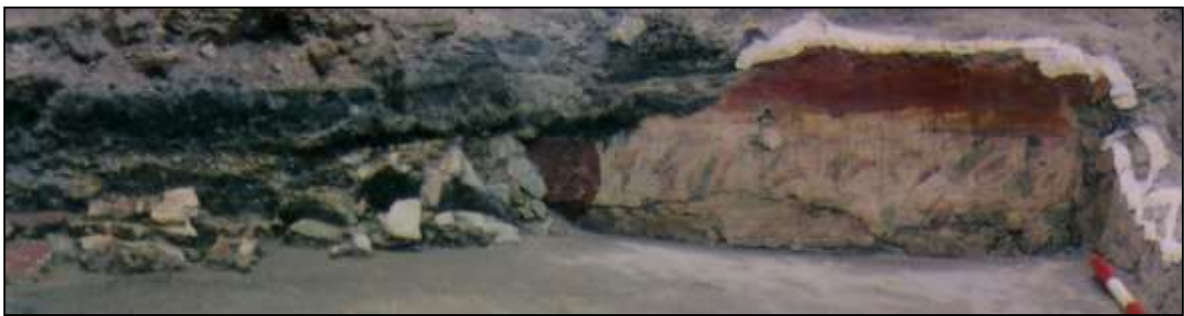
238. kép. Megmaradt lábazati festések, vakolatok.

A *Pannonia* provincia Dunántúlra eső területén végzett feltárásokon legtöbbször a falfestményeknek csak egy elenyésző – főként a járószinthez közeli – része található eredeti helyén, a falon⁸⁰¹ (54., 238., 245/a. kép).

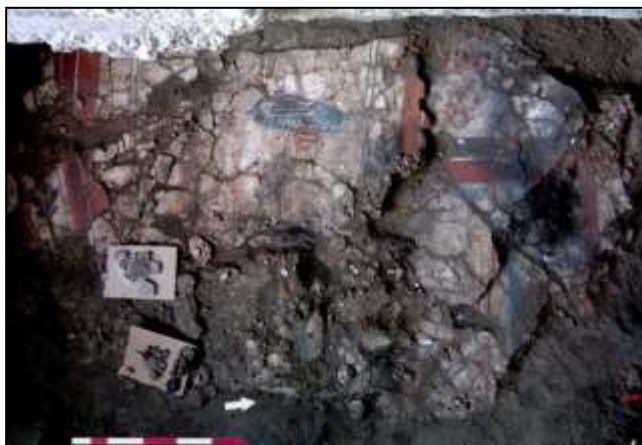
239. kép. Bolygatatlan omladék az épület alapfalának tövében. (K/Sz.–Vt. III. épület, *Brigetio*. Foto: H.E.–K.Zs.)

A festett vakolatok legnagyobb hányada azonban, általában az épület összedőlésekor már leomlott. Szerencsés esetben, leomlásuk után bolygatatlanul⁸⁰² (239. kép), kevésbé szerencsés esetben bolygatva,⁸⁰³ de eredeti helyükhöz közel kerülnek elő. Gyakran azonban a lehullott, vagy szándékosan levert, összetört falfestményt szemétként kilapátolva⁸⁰⁴ (240. kép), esetleg feltöltésként, elegyengetett, planírozott réteggé⁸⁰⁵ (241. kép), legrosszabb esetben rétegenként ledöngölve⁸⁰⁶ találjuk. Ilyenkor az amúgy is összetört falfestmény tovább aprózódott, és a töredékek egymással és az építési törmelékkel még jobban összekeveredtek.

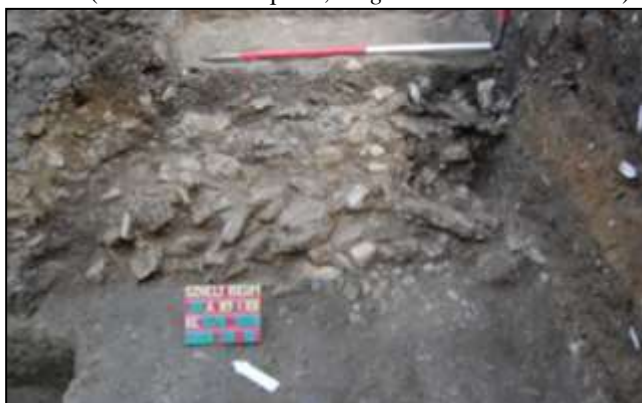
240. kép. Gödörfeltöltésre használt építési törmelék. A *savariai* korai *Iseum* Kr. u. I. századi kifestésének egy, a templomfalán kívül feltárt része. (Fotó: Isztin Gy.)

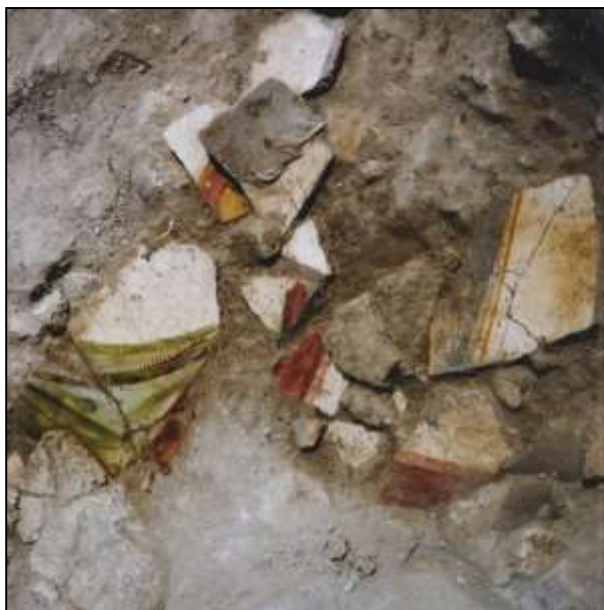
242. kép. Részben kibontott omladék. Az egymásra borult felületrészek hol festett oldalukkal felfelé, hol lefelé, vagy ferdén helyezkednek el. (K/Sz–Vt. I/1. omladéka. A mai járószinthez közel lévő felsőbb rétegek a mennyezet festett vakolattöredékeit tartalmazták.

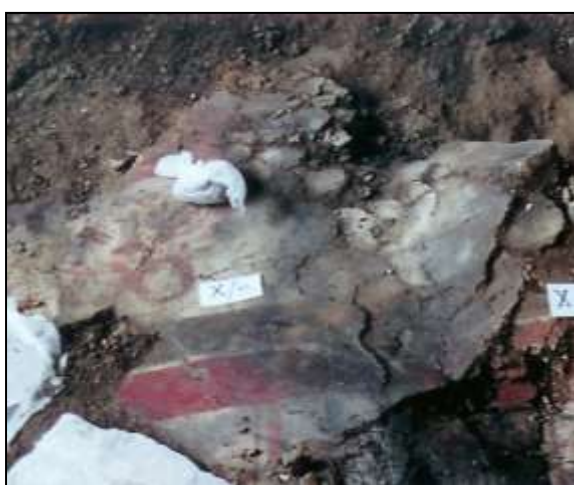
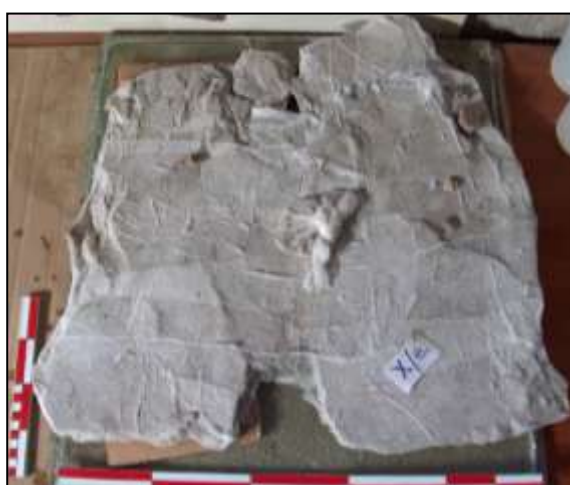
243. kép. A párducbőrt ábrázoló motívum részlete és a felületén lévő apró töredékek géz zacskóba kerülve együtt lettek elcsomagolva. (K/Sz–Vt. III. *peristylum* falfestménye)

243/a. kép. A kibontott felület az ásatáson.
(Foto: H.E.–K.Zs.)

243/b. kép. A leragasztott felület és a géz zacskó az apró töredékekkel. (Foto: K.Zs.)

Nagyon fontos, hogy a legapróbb töredékeket is begyűjtsük, mert ezek gyakran illeszthetők nagyobb töredékekhez, és sokszor kulcsszerepük van az összeállításban. Ha több apró darabot találunk egy kis területen, akkor a legapróbbakat érdemes géz zacskókban összegyűjtve a mellettük feltárt nagyobb töredékekkel, töredékekkel vagy felületekkel együtt elcsomagolni. A géz zacskóba helyezett papír cédulán ilyenkor, ha szükséges, jelölni kell a dokumentációs adatokat, vagy ha egyértelmű, hogy a zacskóban lévő töredékek melyik nagyobb töredékhez tartoznak, azt is fel kell tüntetni (243. kép).

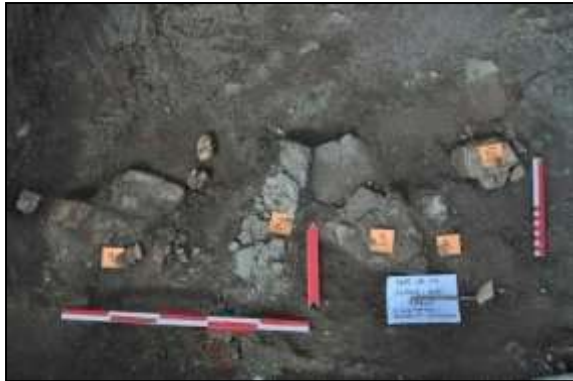
244/a. kép. Bontás közben. A kirajzolódó töredécs csoportok számozása.
(Foto: H.E.–K.Zs.)

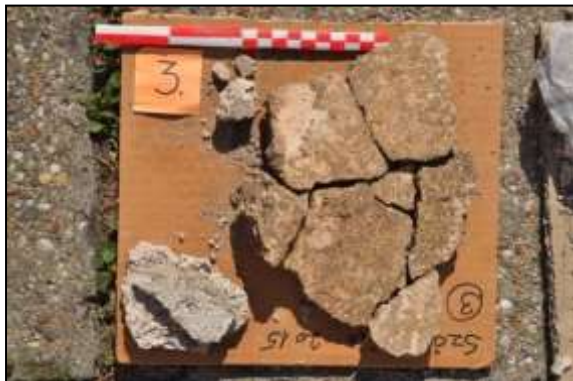
244/c. kép. A 3-as számmal jelölt csoport töredékei kiemelve, megfordítva, kartonpapra helyezve.
(Foto: H.E.–K.Zs.)

Praktikus megoldás az együtt előkerült töredékeket és/vagy felületeket kiemeléskor kisebb–nagyobb kartonpapír darabokra, egymás mellé csoportosítani. A kartonpapír darabok könnyen elhelyezhetők és mozgathatók a feltárandó terület mellett, és előnyük, hogy rögtön rájuk lehet írni az előkerülés helyére, idejére vonatkozó adatokat (244/c–f., 245/d–f. kép).

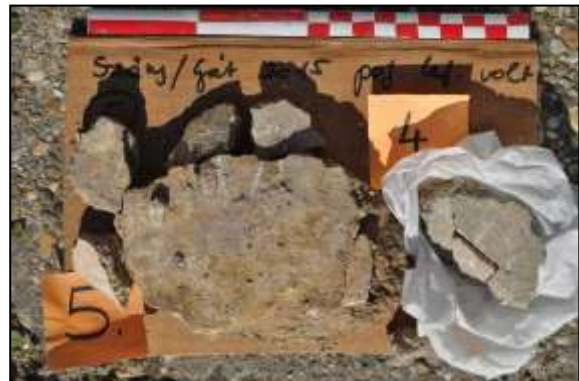
244/d. kép. A 4-es és 5-ös számmal jelölt csoport töredékei kiemelve, kartonra helyezve. Az összeálló töredékek krétával össze lettek jelölve.
(Foto: H.E.–K.Zs.)

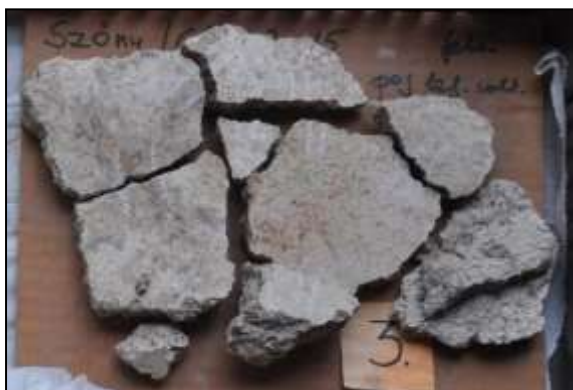
244/e. kép. A 3-as számmal jelölt csoport töredékei a rajtuk lévő föld eltávolítása után, összejelölve, csomagolás előtt. (Foto: H.E.–K.Zs.)

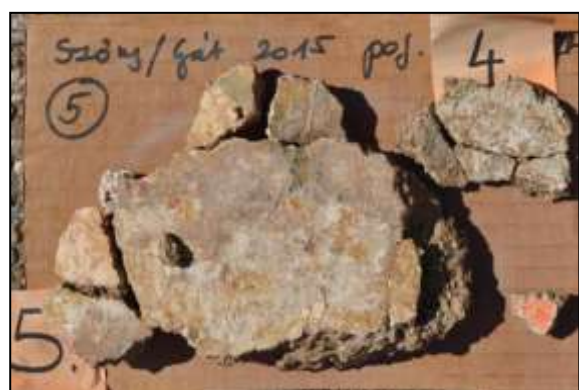
244/f. kép. Az 5-ös számmal jelölt csoport töredékei a rajtuk lévő föld eltávolítása után, csomagolás előtt.
(Foto: H.E.–K.Zs.)

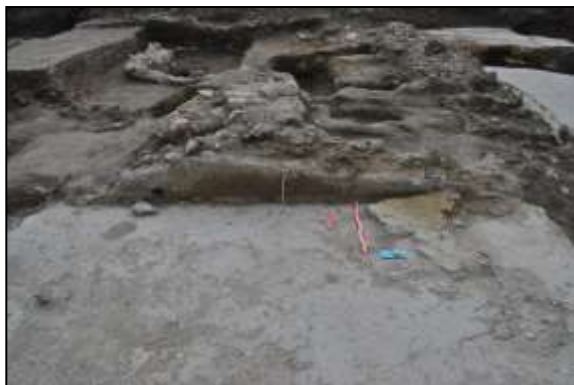
245/a. kép. Az 1-es számmal jelölt omladék a *terrazzo* padlóra borulva. Mellette eredeti helyén megmaradt a fal lábazati része. (Foto: H.E.)

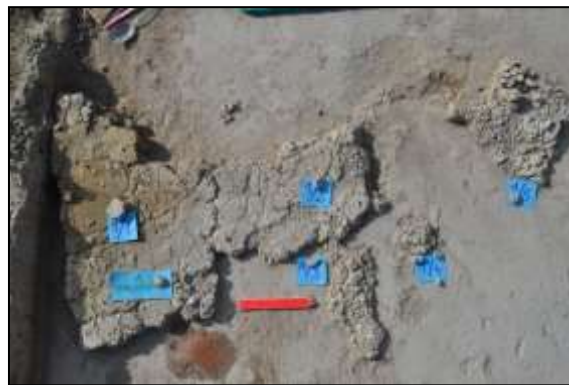
245/b. kép. A festett oldalával lefelé borult felületek kisebb egységekre bontva és számozással jelölve. (Foto: H.E.)

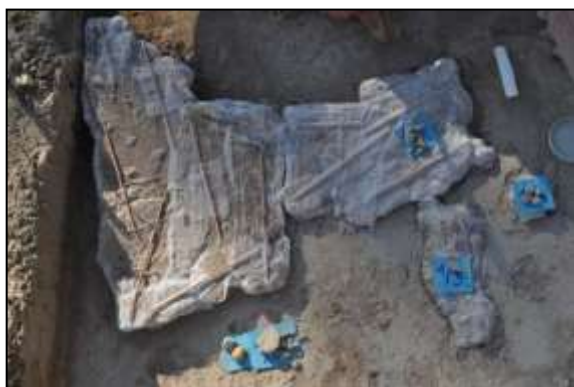
245/c. kép. Az 1/1-es és 1/2-es felület leragasztva és fa merevítőkkel megerősítve. (Foto: H.E.)

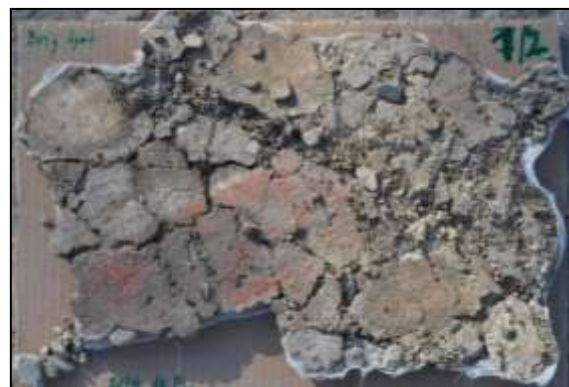
245/d. kép. Az 1/2-es, hátoldalról leragasztott felület kiemelve és megfordítva, kartonon. (Foto: H.E.)

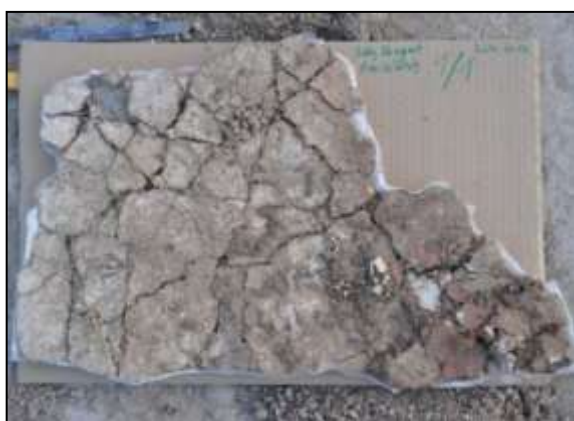
245/e. kép. Az 1/1-es, hátoldalról leragasztott felület kiemelve és megfordítva, kartonon. (Foto: H.E.)

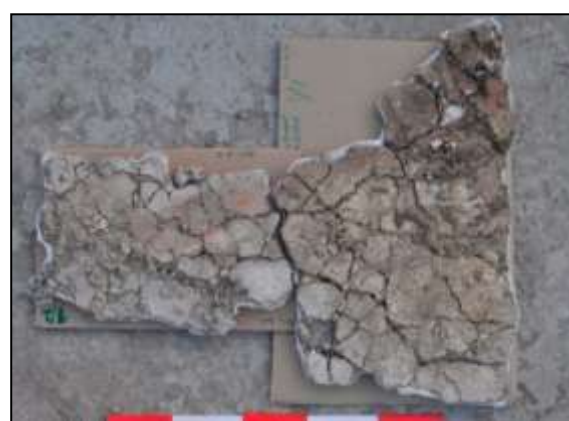
245/f. kép. Az 1/1-es és 1/2-es összeillő felületek egymás mellé helyezve. (Foto: H.E.)

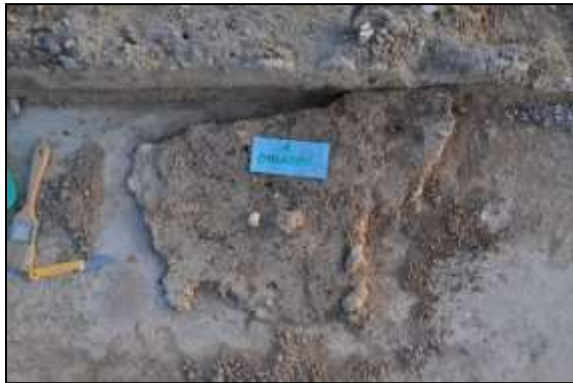
245/g. kép. Az 1-es omladék felső rétegének (1/1–1/5-ös felületek) eltávolítása után maradt omladék. A földréteg miatt nem láthatók a töredékek. (Foto: H.E.)

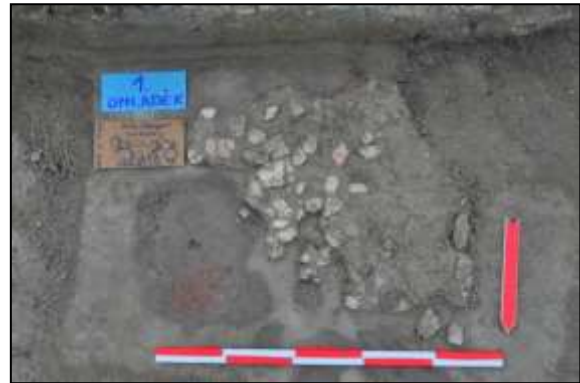
245/h. kép. Az omladék, bontás közben. A föld eltávolításával előbukkannak a töredékek. (Foto: H.E.)

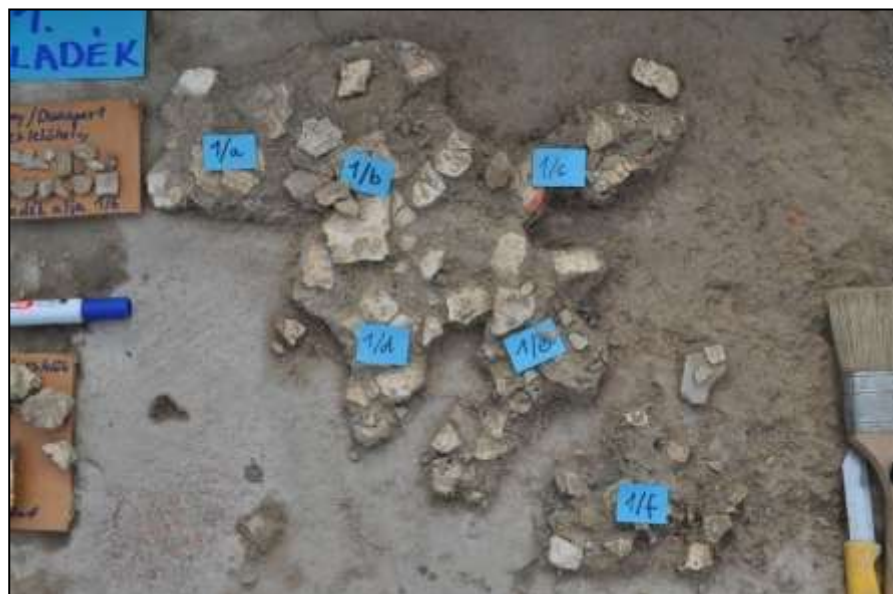
245/k. kép. A részben kibontott omladék kisebb egységeinek jelölése. (Foto: H.E.)

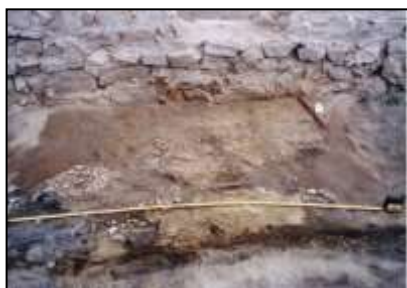
246. kép. Külső falfestés leborult felületének kiemelése egyben, gézes leragasztással. (*Gorsium*. Foto: H.E.)

246/a. kép. A letisztított hátoldal.

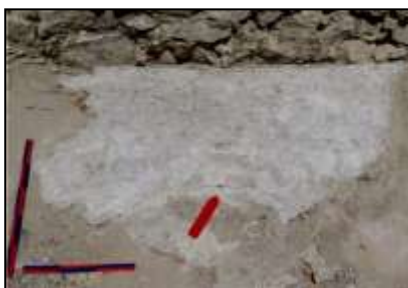
246/b. kép. A hátoldal leragasztása Paraloid B 72 acetonos oldatával, hurkapálcákkal merevítve.

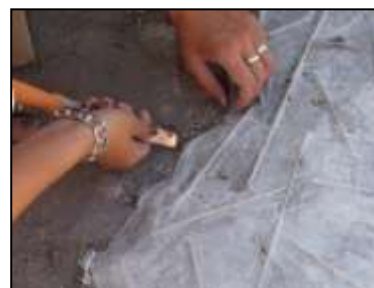
246/c. kép. A leragasztott felület elválasztása a beágyazó agyagos talajtól.

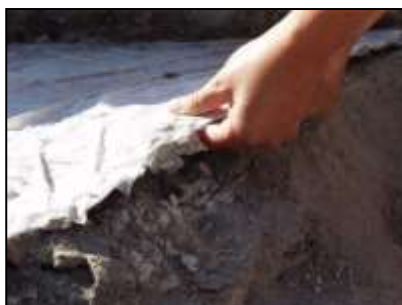
246/d. kép. A felület óvatos kimozzgatása.

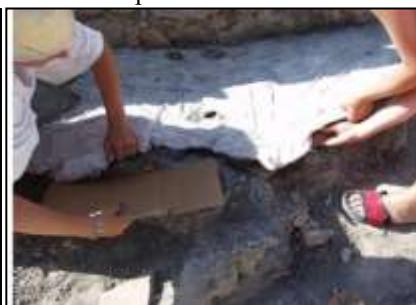
246/e. kép. Kartonlapok alátolása.

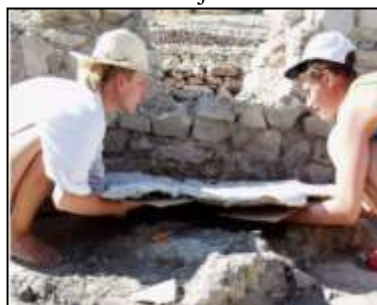
246/f. kép. Kiemelés és táblára helyezés a kartonlapok segítségével.

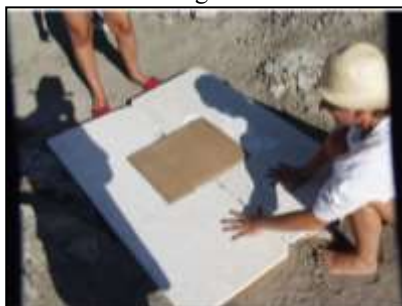
246/g. kép. A kiemelt felület táblákkal való fedése megfordítás előtt.

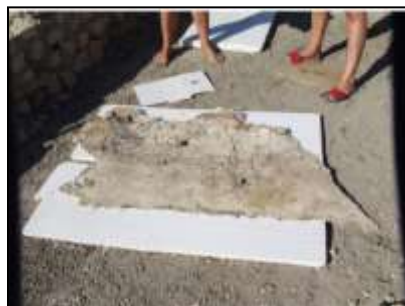
246/h. kép. A felület megfordítás után.

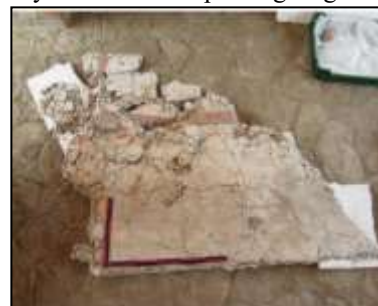
246/i. kép. A kisebb, külön kiemelt felületek hozzáillesztése a nagy felülethez.

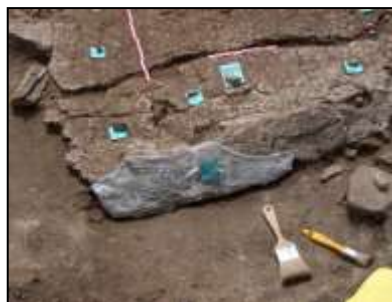
247/a. kép. A letisztított hátoldal törésvonalak mentén elkülönített részleteinek egyike leragasztva.

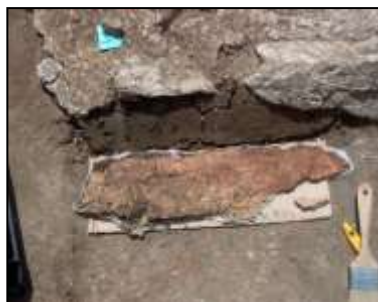
247/b. kép. Részlet elválasztva a felülettől.

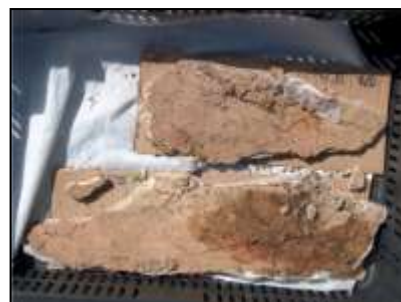
247/c. kép. A részlet elhelyezve a rekeszben, a mellette kiemelt felülettel együtt.

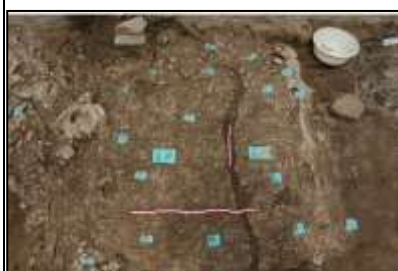
247/d. kép. Az egész, egyben fekvő vakolat hátoldala a kiemeléshöz kiosztott jelzésekkel.

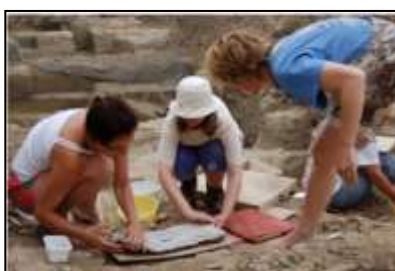
247/e. kép. Az egyik töredékcsoport leragasztás után kartonlap segítségével kiemelve.

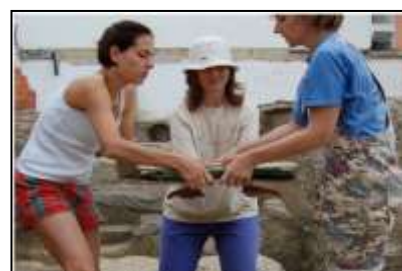
247/e. kép. A részlet másik kartonlappal fedve és összeszorítva.

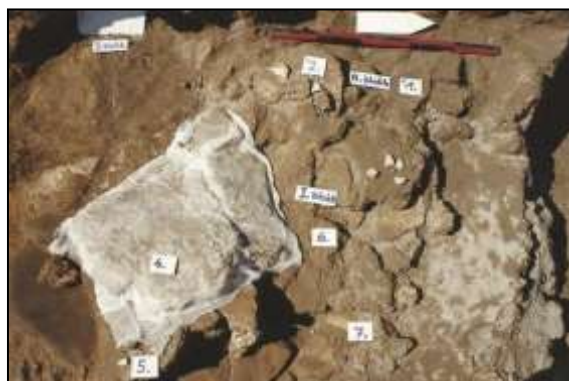
248/a. kép. Az I. töredékcsoport és felületei, a 4. számú felület több réteg gézzel és Paraloid B 72-vel előkészített beágyazási szigetelése/leragasztása.

Használata előtt a felületet minden esetben szigetelni kell, a PUR hab nem érintkezhet sem a festett felülettel, sem a vakolattal⁸⁶³ (**248/a. kép**). A már megszárad gézes leragasztás megfelelő szigetelést nyújt, de föllette, a biztosabb szigetelés érdekében, és a későbbi kibontást

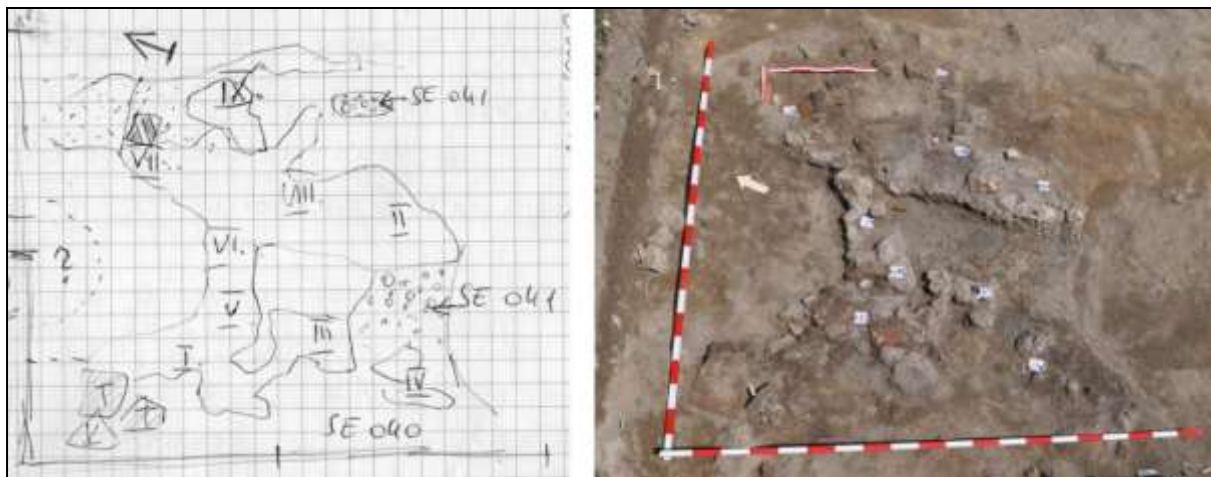
249. kép. Falfestménytöredékek felső rétegének kibontás után készült vázlatos rajza és a felszín fotója a töredékcsoportok jelzésével (K/Sz–Vt. M/15-ös szelvény. Rajz, foto: K.Zs.)

A legfelső rétegek körbontása után, az első jelzéseket⁸⁷⁷ a kirajzolódó töredékcsoportok, csoportosulások⁸⁷⁸ kapják (249. kép). Ha ilyenek nem mutatkoznak,⁸⁷⁹ célszerű a felületen egy kisebb egységekből álló szektorháló kiosztása, és a szektorok jelölése.⁸⁸⁰ Az ily módon jelölt töredékcsoportokon vagy szektorokon belül, az előkerülő töredékeket, felületeket, előkerülési sorrendjük vagy elhelyezkedésük alapján, további jelzésekkel⁸⁸¹ lehet megkülönböztetni egymástól, amelyeken belül, szükség szerint, még további jelöléseket⁸⁸² lehet kiosztani (243–245., 247–248., 250–252. kép).

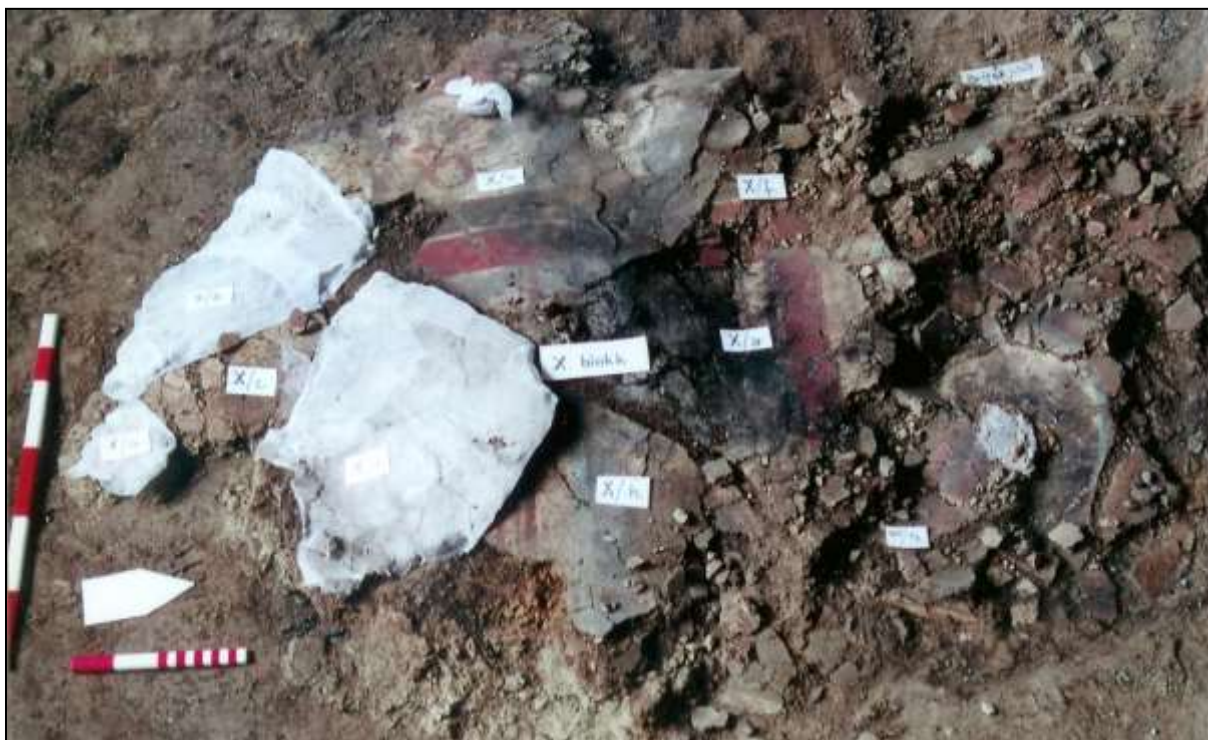
250. kép. Az egymásra borult, megégett falfestményfelületek a X-es töredékcsoporton belül külön jelöléseket kaptak. A falfestmény részleteinek összeállítását a restaurálás alatt megkönnyítették a folyamatosan készített vázlatrajzok és a fotók. (K/Sz.–Vt. III. épület *peristylum*ának falfestményomladéka. Foto: H.E.–K.Zs.)

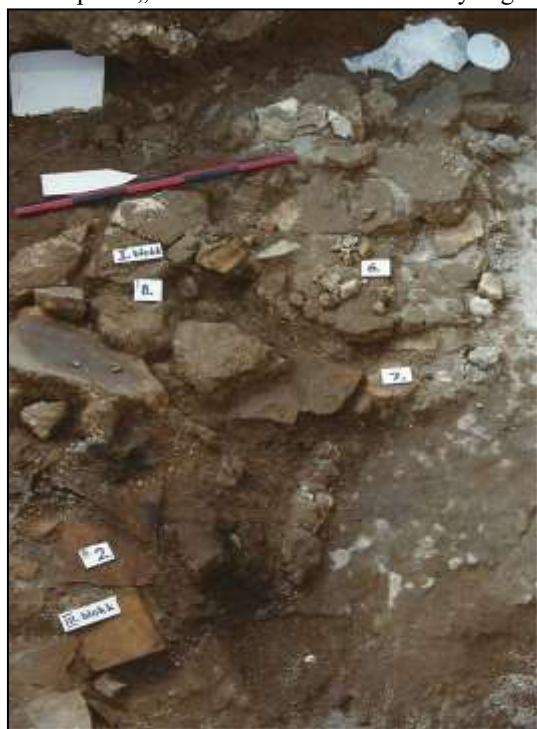
252a. kép. Az I-es blokk 6-os, 7-es, 8-as töredékcsoportjai. (Foto: H.E.–K.Zs.)

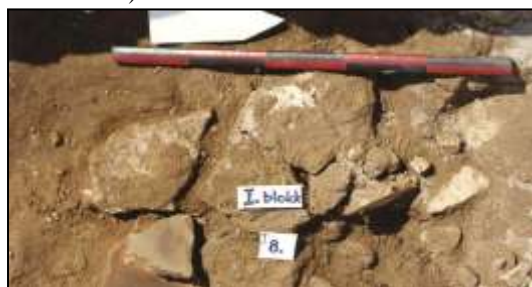
252/b. kép. Az I/8-as, festett felével lefelé fordult töredékcsoport kibontva.

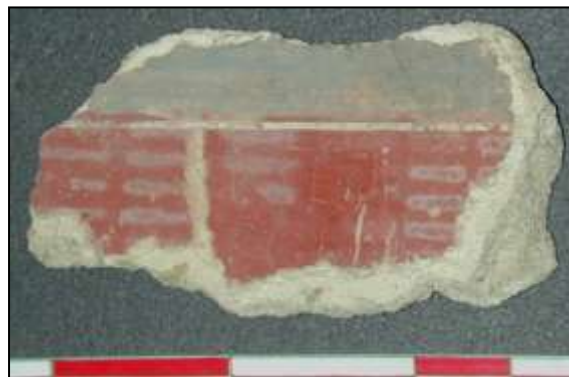
253. kép. Egy magas nedvességtartalommal előkerült töredék, ami a zöldségesrekeszbe ugyan festett felülettel lefelé lett elhelyezve, de közvetlenül a műanyag rácsos felületre, nem papírvattára. A száradás folyamán a töredékből a nedvesség lefelé is párologott, festett felszínén a rekesz nyílásainál kiült só lerakódás látszik.
(Foto: K.Zs.)

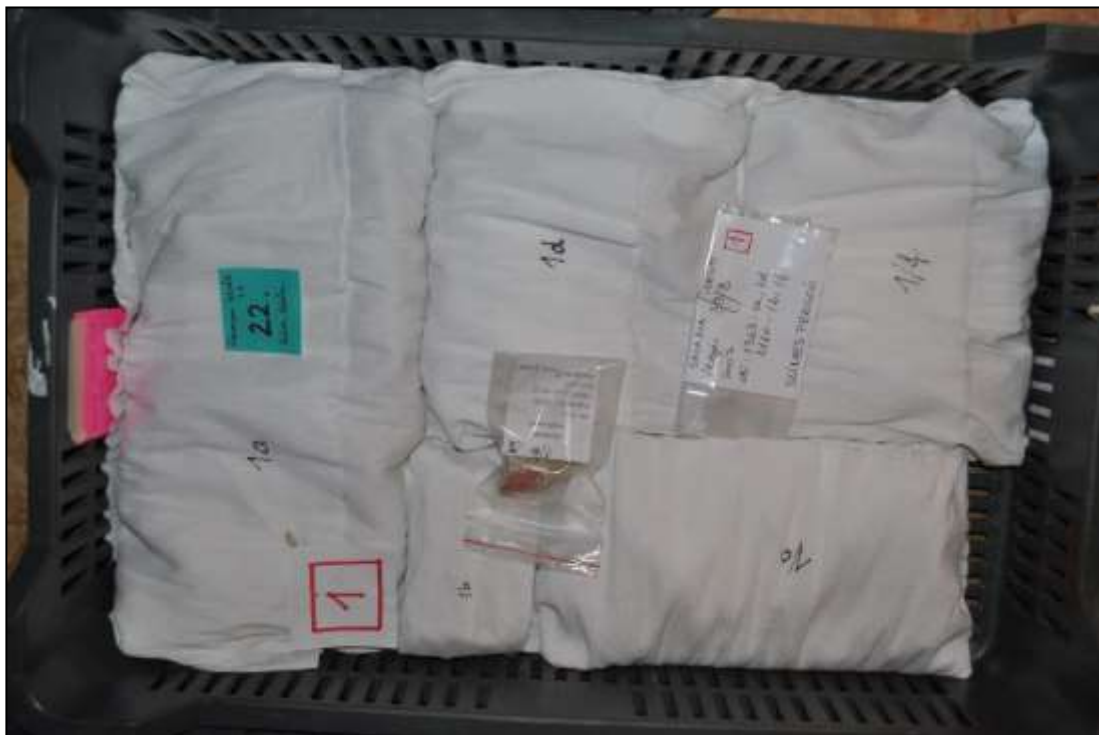
254. kép. Kartonlapra kiszedett, elcsomagolt töredékek zöldséges rekeszben. (Foto: H.E.)

Ügyes megoldás a töredékek, felületek, becsomagolt kartonlapok lyukacsos zöldséges rekeszben való, egyrétegű tárolása. A láda tartalmát papírvattával le kell fedni a későbbi porosodás elkerülése végett. A ládában jár a levegő, és könnyen raktározható (254. kép).

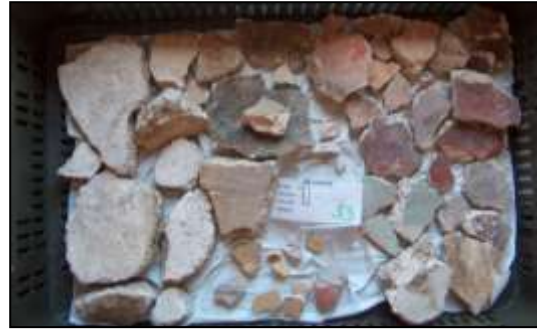
256. kép. A töredékek a földtől megtisztítva és rekeszen belül részben rendszerezve. (Foto: H.E.–K.Zs.)

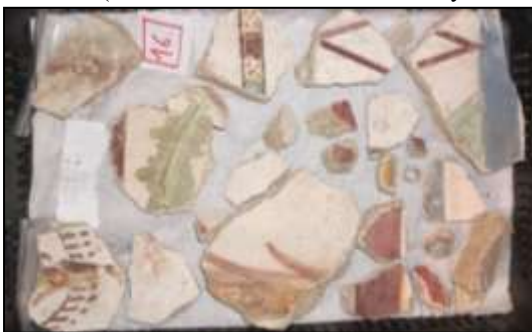
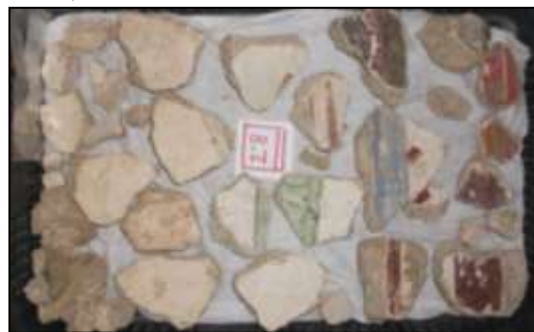
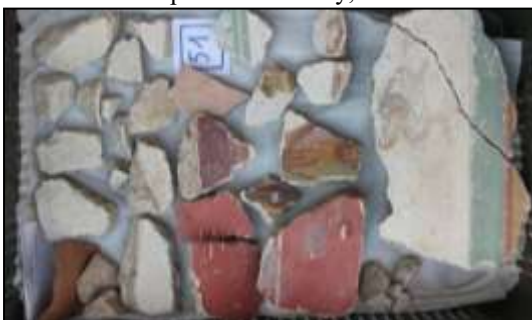
257. kép. Mosott, rekeszen belül rendszerezett, csoportosított, ecsethúzások alapján irányba fordított töredékek. A rekeszszámok a feltárási szelvényenként elkülönített, az előkerülés dátuma alapján felállított sorrend szerinti lettek kiosztva. A keretezett számok színe és az, hogy alá van-e húzva vagy sem, évenként és szelvényenként változik. (*Savaria*, korai *Iseum* falfestménye. Foto: H.E.–K.Zs.)

Csoportosítás után a töredékeket célszerű az ecsethúzások iránya alapján egy irányba fordítani, ezzel csökkentve a majdani eredménytelen összepróbálások számát (257. kép). Amennyiben például mennyezetről származó töredékek hátoldalán a könnyűszerkezet lenyomatai – pl. nádkötegek – láthatók, amelyek alapján irányba lehet fordítani a töredékeket, ezt az irányt a felszínen is jelölni lehet,⁸⁹⁸ ami szintén segíti majd az összepróbálást (258., 262. kép).

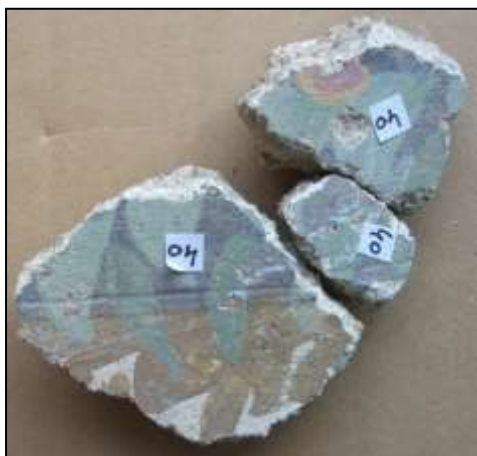
259. kép. Részben tisztított állapot. A 40-es számmal jelölt rekeszből származó töredékek összeillesztve. (*Savaria*, korai *Iseum* falfestménye. Foto: H.E.–K.Zs.)

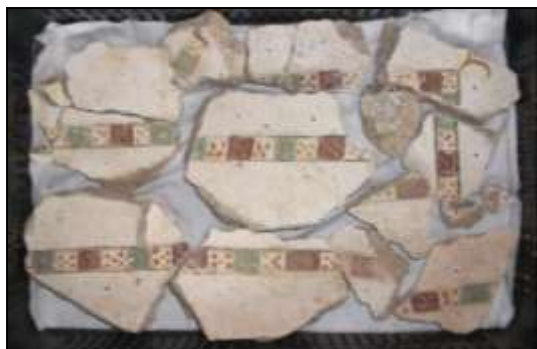
261/a. kép. Fehér oldalfali panel belső, „dominó soros” keretmotívuma (144/f. kép). (Foto: H.E.–K.Zs.)

A rekeszen belül rendszerezett állapot dokumentálása után először az egy rekeszen belüli, a motívumok, illetve technikai hasonlóságok alapján rendszerezett csoportokhoz tartozó töredékeket ajánlatos egymáshoz próbálni. Ez azért elsődleges, mert az ugyanabban a rekeszben elhelyezett töredékek általában az ásatáson is közel voltak egymáshoz, így nagyobb eséllyel tartoznak össze (258–260. kép). Ez után érdemes csak elkezdeni a különböző rekeszek anyagainak válogatását és összepróbálását. Fontos azonban, hogy a rekeszszámot a rekeszből kiemelt töredékeken minden esetben feltüntessük,⁸⁹⁹ így az összeállítás, válogatás folyamán végig azonosíthatók a töredékek előkerülésére vonatkozó információk. Amennyiben két különböző rekeszből származó töredék összeillik, akkor ez alapján tudjuk, hogy melyik, melyik rekeszből való, és rögtön megkísérelhetjük az egyik „rekesztársainak” a másik rekeszből kiemelt töredékhez való illesztését (261., 262. kép).

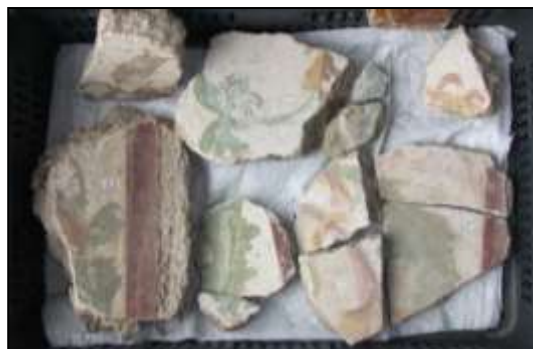
261/b. kép. Akantusz–frízhez tartozó töredékek (144/h. kép). (Foto: H.E.–K.Zs.)

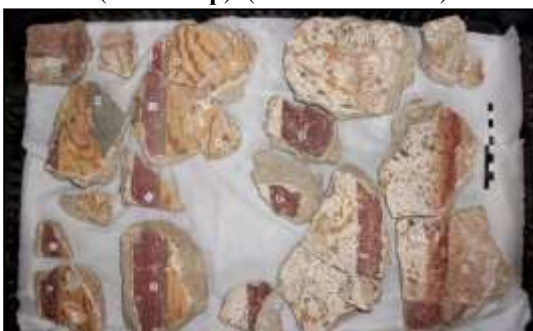
261/d. kép. Márványimitációs lábazati mezőhöz tartozó töredékek (144/g. kép). (Foto: H.E.–K.Zs.)

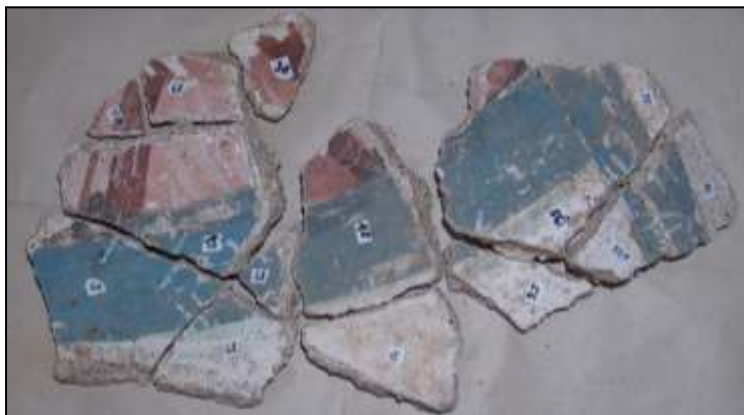
162. kép. Különböző rekeszekből kiválogatott töredékek összeillesztve illetve egymás mellé helyezve. (Savaria, korai Iseum falfestménye, mennyezet. (144/j . kép)
Foto: H.E.–K.Zs.)

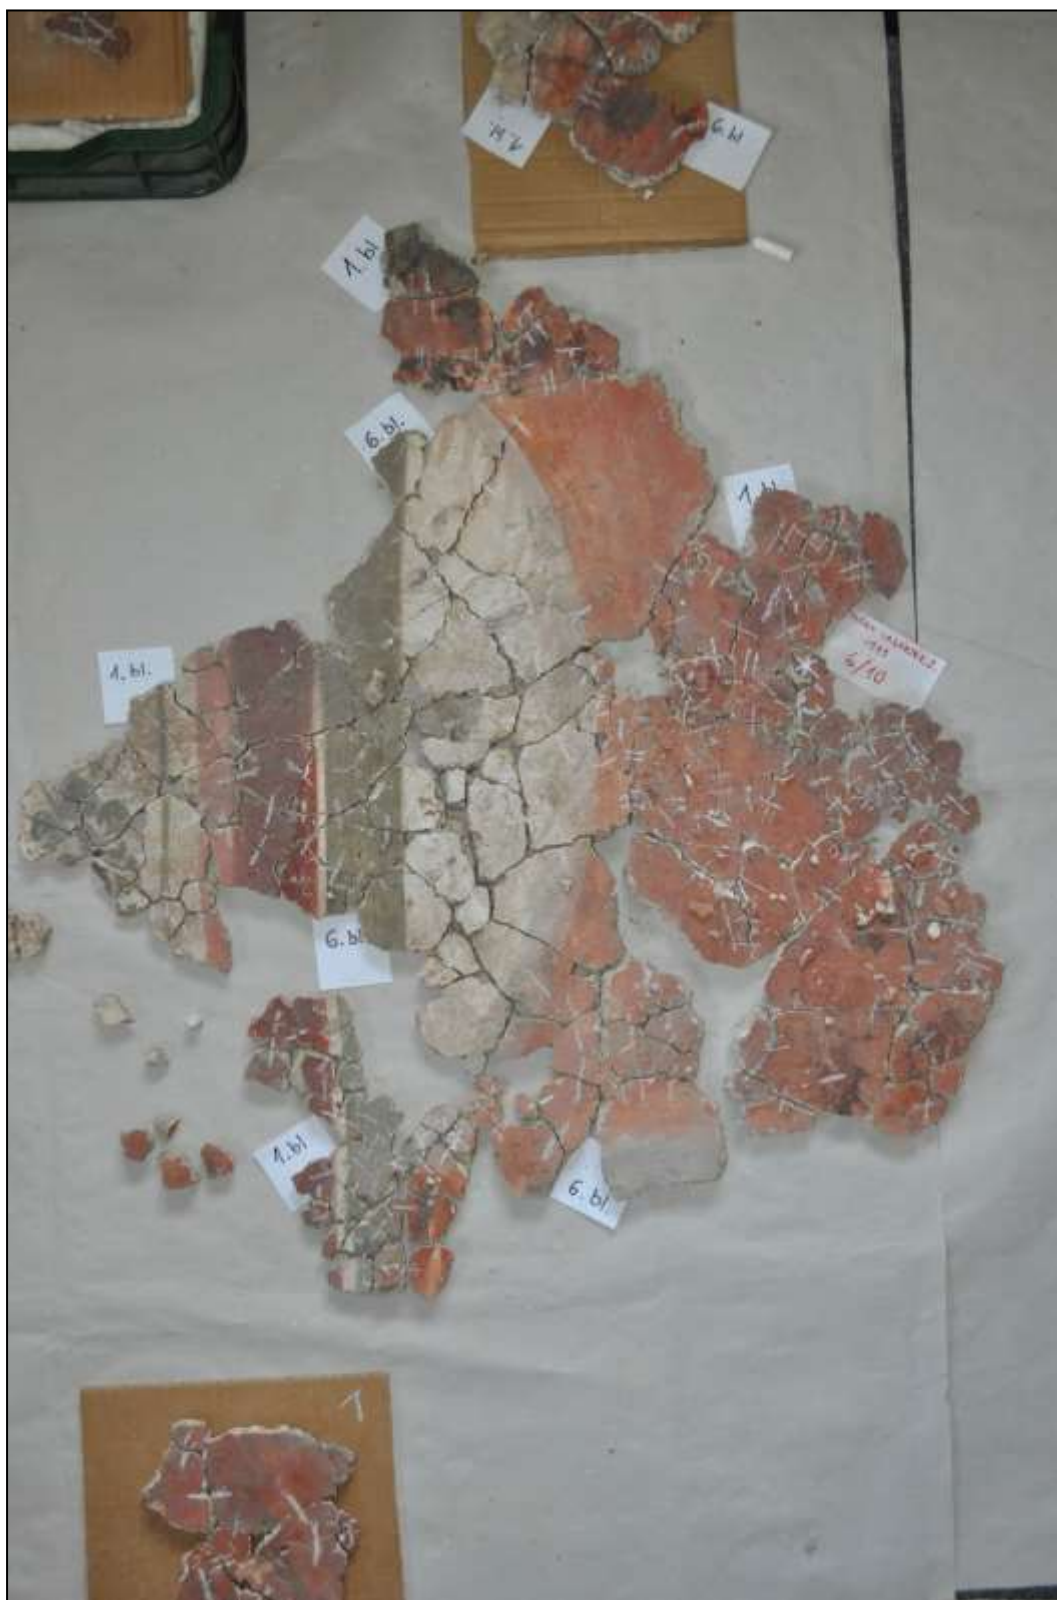
263. kép. Az egyben kiemelt felületek és a hozzájuk illesztett töredékek előkerülési helyére – amely pontos meghatározása a dokumentációban szerepel– a cédulák utalnak. Ebben az esetben a feltárás során nagyobb, összefüggő felületek lettek kiemelve, így nem volt szükség minden egyes töredék külön jelölésére. Az illeszkedő töredékek fehér krétával lettek egymáshoz jelölve, amely a restaurálás során könnyen eltávolítható. (K/Sz-Vt. III/1., *peristylum*, oroslámbórt ábrázoló felület részletei. (141. kép) Foto: H.E.–K.Zs.)

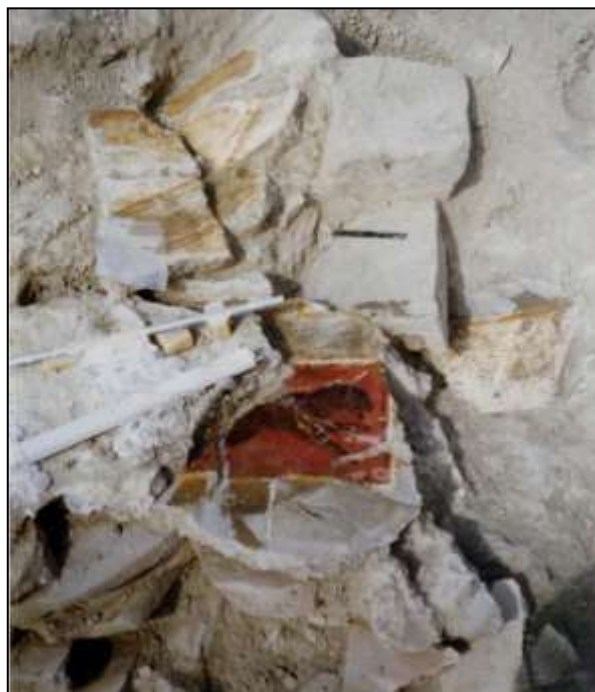
(Brigetio, K/Sz–Vt. I/1. Foto: H.E.–K.Zs.)

264. kép. A helyiség feltáráskor az oldalfalokról származó töredékek a földfelszínhez közelebb, a mennyezetről származók – lásd a képen – mélyebbről kerültek elő, először tehát a mennyezet omlott be, amit követett az oldalfalak ledőlése.

Az egymáson fekvő, építési törmelék is tartalmazó rétegek az épület összedőlésének folyamatáról tanúskodnak. Amennyiben például a mennyezeti festés töredékei egyértelműen az omladék alsó rétegeiben fekszenek, úgy megállapítható, hogy a mennyezet beszakadása után dőltek csak le az oldalfalak.⁹⁰⁷ Megfelelően kibontott omladék esetében az oldalfalak beomlásának sorrendjére is lehet következtetni (**242., 264. kép**).
