**RÓMAI KORI FALFESTMÉNYEK KÉSZÍTÉS–TECHNIKÁJA,
FELTÁRÁSA, RENDSZEREZÉSE, KUTATÁSA**

DLA ÉRTEKEZÉS

HARSÁNYI ESZTER

2016

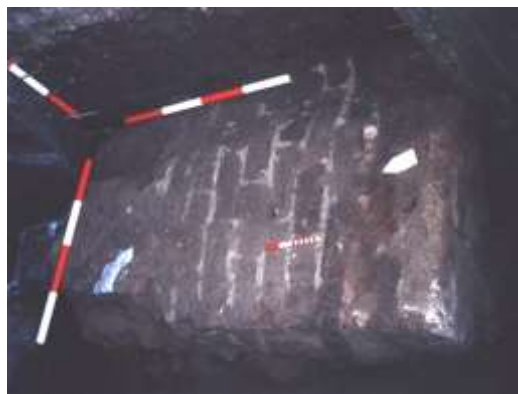
266. kép. Ledőlt, agyagtéglából épített falszakasz. Jól láthatók a téglák közti világosabb színű fugák. (K/Sz–Vt. III., *peristylum*. Foto: Magyar M. – Kovács L.)

megőrződött egyben leomlott, nagyobb falfelület, akkor a falszövet, a téglák közti kötések is megfigyelhetők⁹⁰⁹ (**266. kép**). *Pannonia* Dunántúlra eső területén ugyanis, *Vitruvius* rosszallása ellenére, igen elterjedt volt ez a favázás építkezés, amiről azt írta, hogy „*bárcsak fel sem találták volna! Mert amilyen hasznosak a gyorsaság miatt és a tér tágassága révén, annál nagyobb és közös bajjal járnak, mivel olyan gyűlékonyak, mint a fáklyák.*”⁹¹⁰ És valóban, a feltárásokon igen gyakran lehet találkozni a fa gerendák, lécek elszenesedett maradványaival (**267. kép**). Ugyanakkor számtalan példa van arra, hogy ezek az épületek kiválóan működtek, és pusztulásukat nem tűzvész okozta. Ilyenkor előfordul, hogy megfigyelhetők az elkorhadt fa maradványai. Mindkét esetben azonban gyakran azonosítható a fa lenyomata az agyagban, a sárvakolat maradványaiban, vagy a habarcsban (**274. kép**).

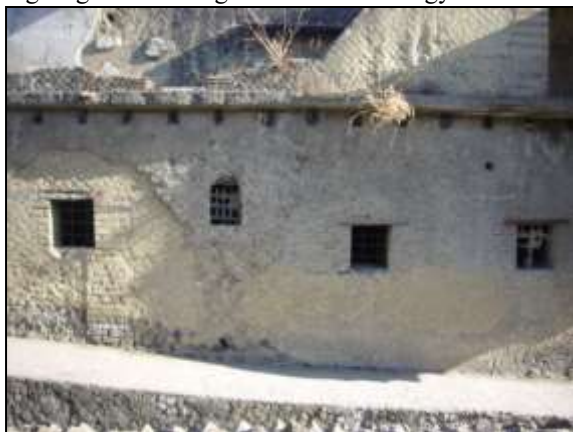
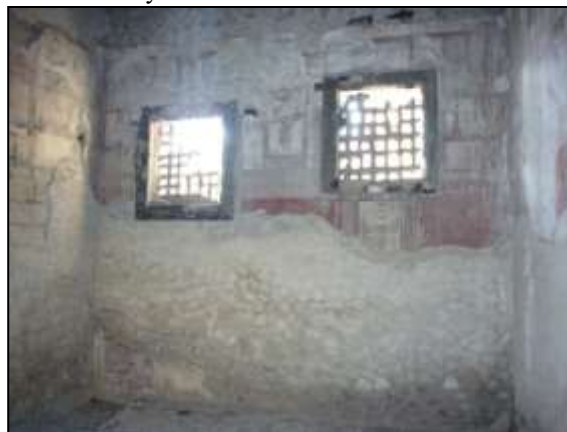
270. kép. Az ablakok helyének pontos meghatározása, felmenő falazat hiányában, a megmaradt vakolat segítségével lehetséges. Az ablakokat ugyanis nem minden esetben helyezték el kiszámítható rendben.

270/a. kép. Casa del Bel Cortile
(Herculaneum, Foto: H.E.)

270/b. kép. Casa del'Alcova
(Herculaneum, Foto: H.E.)

Mivel az olyan falfelületek megléte is viszonylag ritka, ahol az ablaknyílás indítása látható, ezért ezek helyének meghatározására is legtöbbször pusztán a falfestményelet segítségével lehet esély.⁹²² Gyakran azonban ajtók, fülkék stb. helye is csak a vakolat plaszticitásának köszönhetően rajzolódik ki (270. kép).

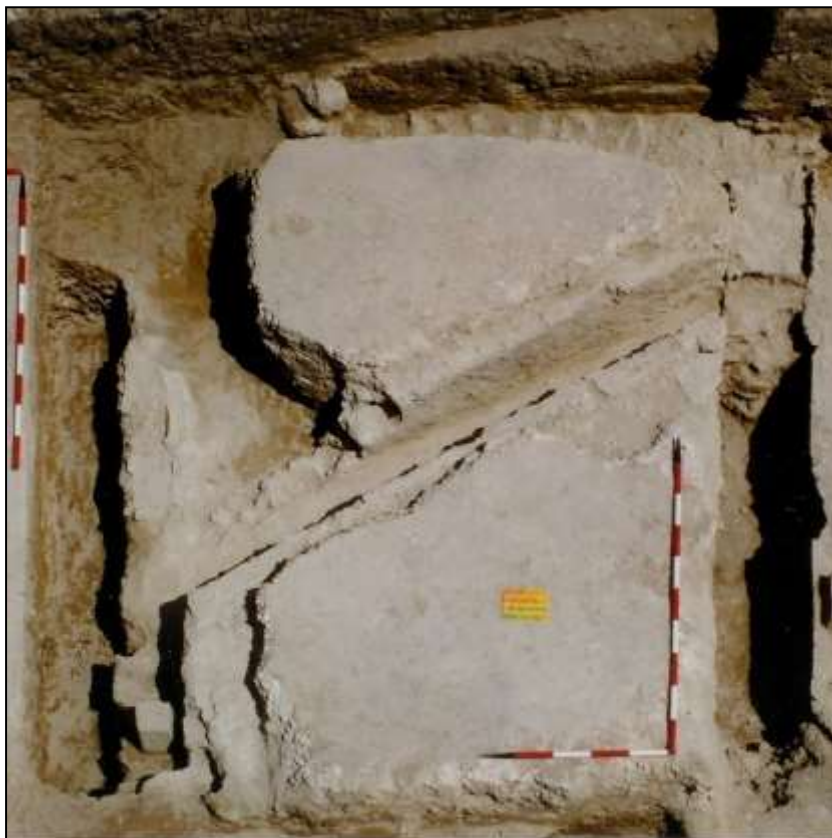
Foto: H.E.–K.Zs.)

271. kép. A fűtőcsatorna átlós irányban húzódott a *terrazzo* alatt. A fal alapozásának kő anyagát a későbbi korok építkezéseihez elhordták, így a feltárás során pusztán a falak helye, a padlózat mellett húzódó falkiszedések voltak azonosíthatók. (*Brigetio*, K/Sz–Vt. I/1. helyiség.

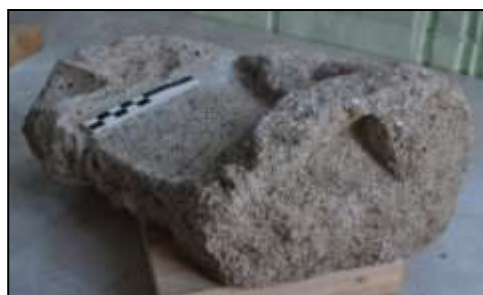
272. kép. Tetőcserép töredékek lenyomata a vakolat hátoldalán. (Savaria, korai Iseum falfestménye. Foto: H.E.–K.Zs.)

Előfordul, hogy a hátoldalon megfigyelhető kövek lenyomata nem a falazat köveitől származik, hanem a bizonyos számú vakolatréteg felhordása után – a többi kialakítása előtt – a habarcsba nyomkodott, általában kisebb, viszonylag lapos kövektől⁹³⁷ (17., 48. kép). Amennyiben erre a célra kövek helyett tetőcserép töredékeket használtak, a szabálytalan formájú, sima felületű lenyomatokban gyakran vöröses elszíneződés is megfigyelhető.⁹³⁸ A vakolatrétegek könnyen szétválnak a kő- vagy cseréptöredék – esetleg mindkettőt tartalmazó – réteg mentén, így amennyiben a festett töredék hátoldalán ezek lenyomata vált láthatóvá, akkor bizonyos, hogy az eredeti vakolatvastagság a meglévőnél nagyobb volt (272. kép).

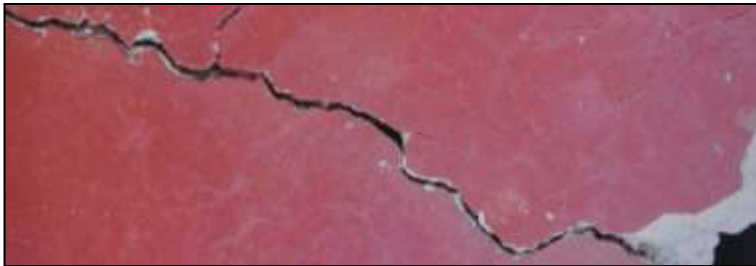
273. kép. Az *intonaco* repedéseibe befolyt festék. (Gorsium, XL. épület kis helyiségének oldalfala)

273/a. kép. A vörös felületen megfigyelhető repedések (Foto:H.E.–K.Zs.) 273/b. kép. Befolyt festék. (Foto:H.E.–K.Zs.)

Amennyiben az *intonaco* még festés előtt megrepedezett, a repedések gyakran élesen kirajzolódnak a befolyt festék következtében (273. kép).

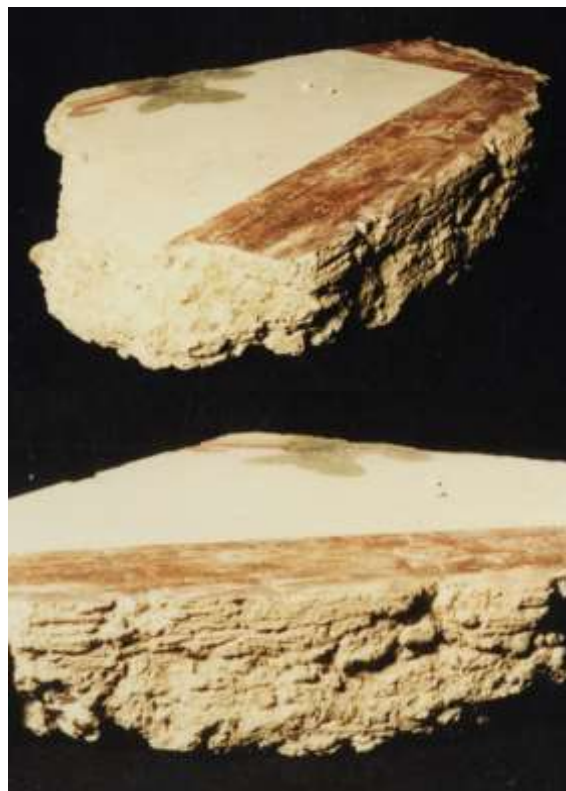
274. kép. Falnyomat ablakbéllet vakolatán.
(*Brigetio*, K/Sz–Vt. I/1. Foto: H.E.–K.Zs.)

⁹²² A *Brigetio* K/Sz–Vt. I/1. helyiségében például a keleti falon lehetett ablak, amelynek béléletét *dionysikus thyrsosokkal* díszítették (274. kép).

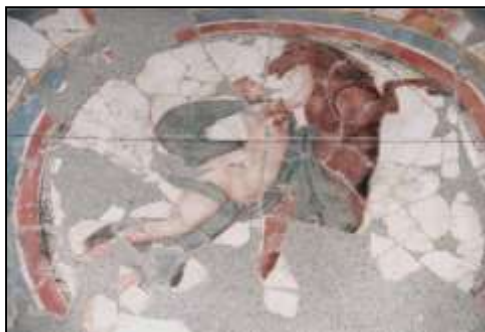
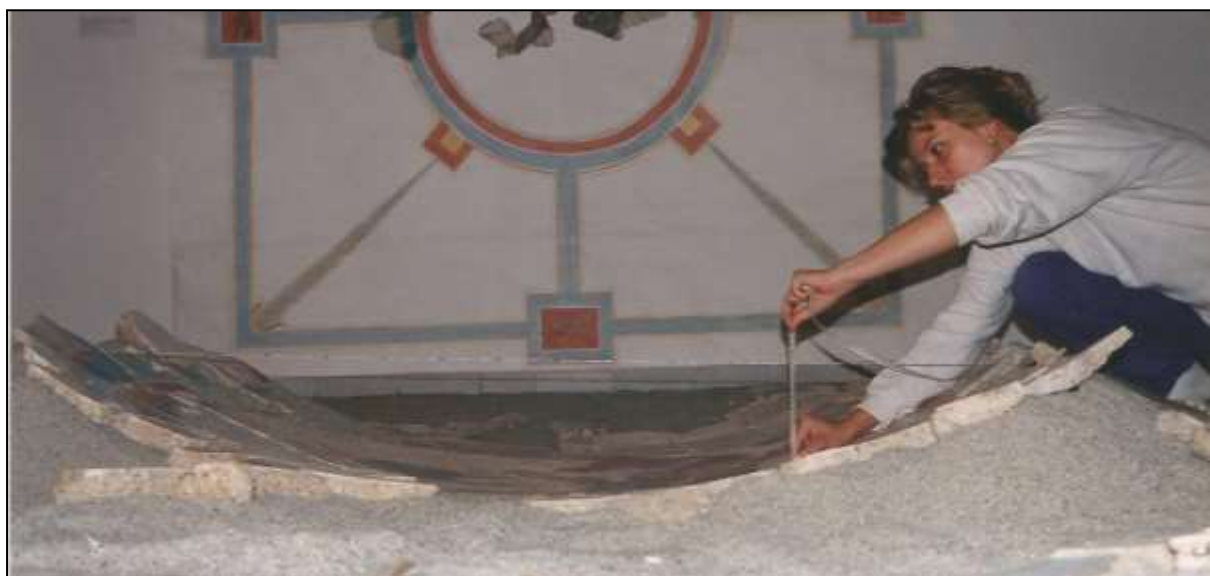
275. kép. Dongaboltozat ívmagasságának mérése. A helyiség méretének és a nagyobb, összeillő töredékekből kirakott felület ívének az ismeretében kisserkeszthető a dongaboltozat íve. (*Brigetio*, K/Sz. Vt. I/1. mennyezet. Foto: H.E.)

A vakolt felszín ívességének tanulmányozása választ adhat arra a kérdésre, hogy egy helyiség sík lefedésű, vagy boltozott volt-e.⁹⁷² Utóbbi esetben, ez az adat segít az oldalfalhoz, illetve a mennyezethez tartozó töredékek elkülönítésében.⁹⁷³ Nagyobb felület összeillesztésével lehetségessé válik az ív meghatározása, a helyiség alaprajzának ismeretében a boltozat elméleti rekonstrukciója⁹⁷⁴ (140., 275. kép).

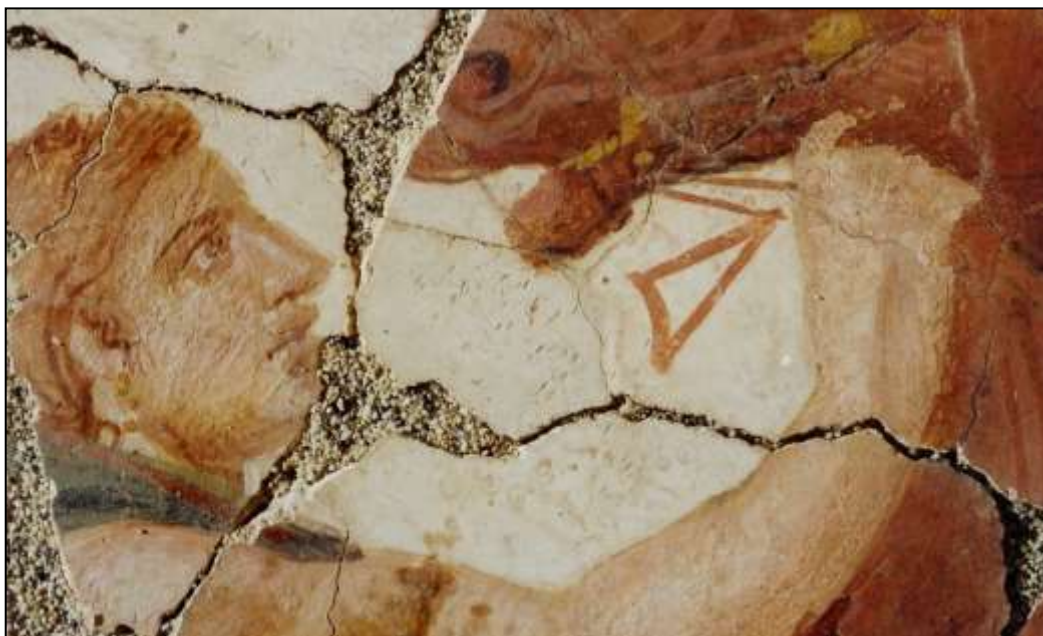
276. kép. Vakolatba mélyedt körömnnyomok. Az arc kialakítását mészből gazdag festékekkel festették, felülete pasztózus, jól láthatók az ecsethúzás irányai. A lovat hígabb – vízzel vagy mészvízzel kevert – festékekkel festették. (Brigetio, K/Sz. Vt. I/1. mennyezet. Foto: H.E.–K.Zs.)

A mérőrúd segítségével kimért távolságok jelölésére húzott rövid vonalkák irányából és lendületéből következtetni lehet arra, hogy a mérést végző mester jobb- vagy balkezes volt-e. Az aprólékosabb festést igénylő motívumok mellett megfigyelhető, a festő vakolatba nyomódott körme okozta kis, íves mélyedések és a festett motívum viszonyából a festőre vonatkozó hasonló észrevételek tehetők⁹⁷⁹ (276. kép). A vakolatba mélyedt körömnnyomok emellett még arról is árulkodnak, hogy festéskor a vakolat még nem volt száraz, tehát *fresco* technikát alkalmaztak.

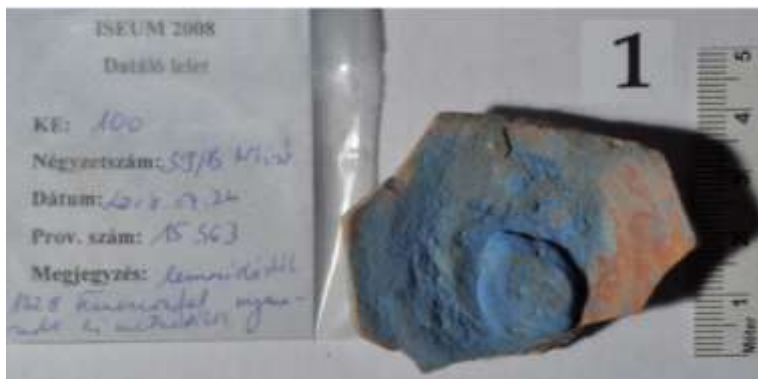
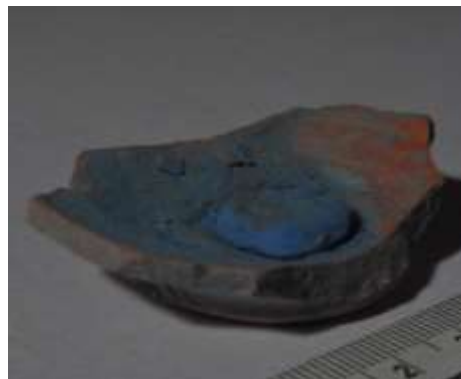
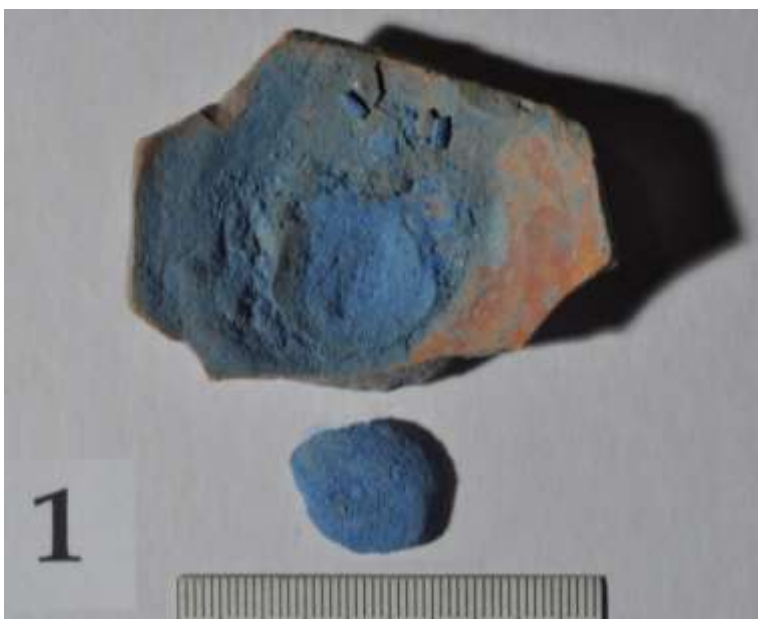
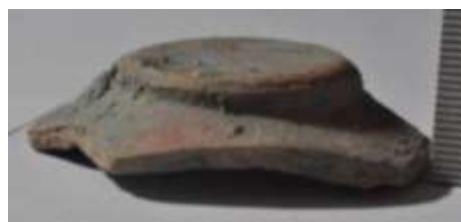
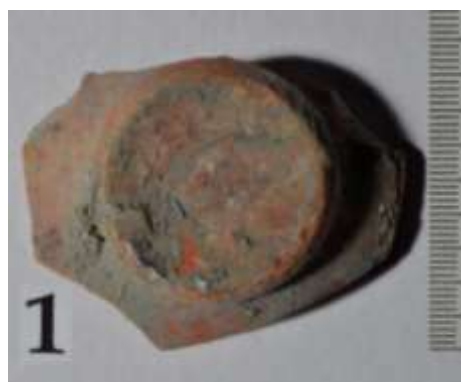
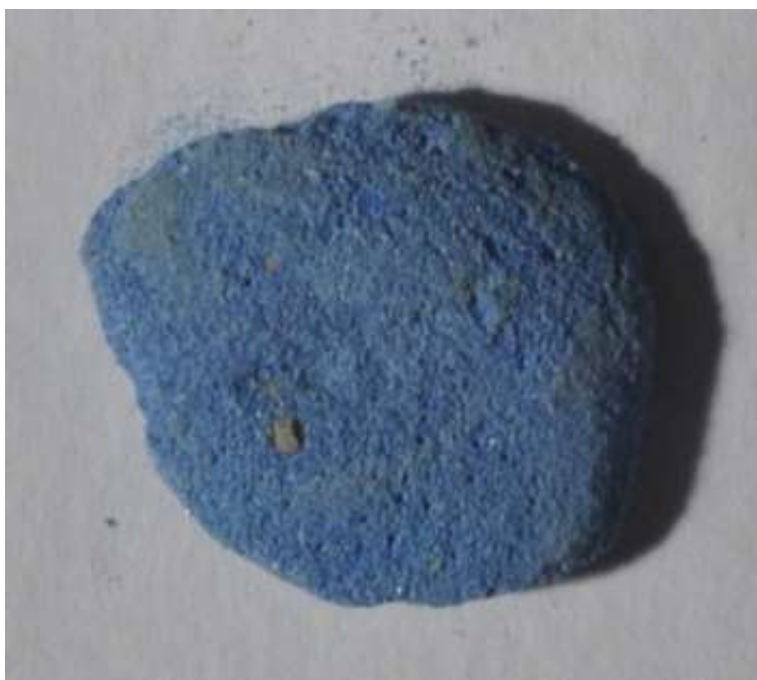
A kerámia edény aljában megmaradt közepes kék tónusú festék egy része az edény falára kenődve, másik része az edény alján maradt meg. A porrá zúzott kék pigment vizes, vagy mészvizes (esetleg egyéb szerves kötőanyag, de erről nincs adat) keveréke beleszáradt az edénybe. A megszáradt festék elvált az edény aljától, tallér alakúra kopott (15x20x4 mm). Az edény, amikor festékkeverésre használták, jelenlegi méreténél nagyobb, feltehetően ép volt, mert a festék, azon a törésfelületen, ahol a szélíg kifut, nem folyt le.

4. Sárgás, barnás és sötétbarna szemcsék	
	Egyéb észrevétel	
Összegzés	<p>A kerámia edény aljában megmaradt festék idővel elvált az edénytől és széle lemorzsolódott, legömbölyödött. Felületét szürke szennyeződés fedi, ami a talajban került rá. Vizsgálat céljára a mintát ezért a göb hátoldaláról vettem.</p> <p>Szabad szemmel és stm. alatt is megfigyelhető, hogy a pigmentet porították, a szemcsék töredezték. A pigmentet festéshez kikeverték, kötőanyagként nem meszet adtak hozzá, hanem esetleg híg mészvizet. Mikroszkóp alatt kalcit-kristályokat nem láttunk. A savazás (10% HCl) következtében nem pezsgett el belőle nagyságrendekkel több savban oldható anyag, mint a pigment-labdacsok anyagából (5., 8. minta). A kevés, savban oldható anyag származhatott a pigment előállítási alapanyagából (kalcit tartalmú homok vagy mészkőörlemény) vagy a talajból is. (Szervesanyag tartalmat nem vizsgálunk). A jól kristályosodott egyiptomi kék szemcsék mellett viszonylag sok benne az átlátszó szemcse. Ezek nagyobb része üvegfázisú, nem kikristályosodott szemcse, ami vagy az égetés alacsony hőmérsékletének, vagy a nem megfelelő időtartam következménye. Látható olyan üvegfázisú szemcse is, aminek színe sávosan áttetszőből kékbe vált.</p> <p>Gyakori az olyan átlátszó szemcse, ami nem üvegfázisú (enyhén kettőtörő). Elképzelhető, hogy földpát, ami a pigment készítéséhez használt homok alkotórésze volt. (Nem kvarc és nem kalcit. További vizsgálatok szükségesek)</p> <p>Színes szemcsék nagy része valószínűleg a pigmentkészítéskor használt bronz (réz) alapanyag nem átalakult szemcséi.</p> <p>Jó minőségű. Világos színe egyrészt az őrlés következtében kisebb szemcseméretnek, másrészt a nagymennyiségű üvegfázisú szemcsének köszönhető.</p>

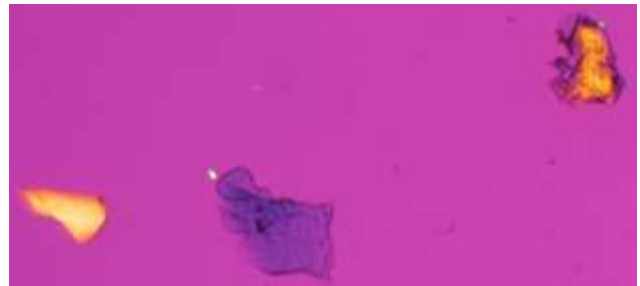
PLM, alsó megvilágítás, áteső fény. Érzékeny ibolya segédlemez használatával. x:101,4 y::7,7

A középső, kék színű szemcse üveg fázisú, a két szélső kéttengelyű, anizotróp (nem üveg fázis és nem egyiptomi kék).

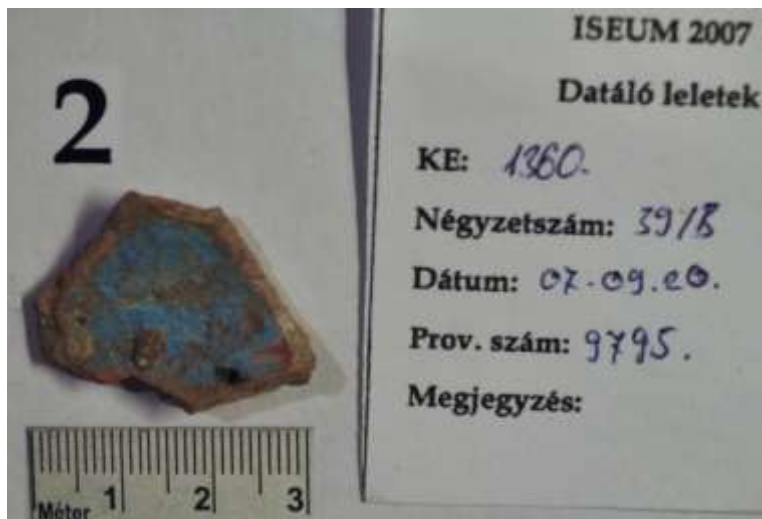
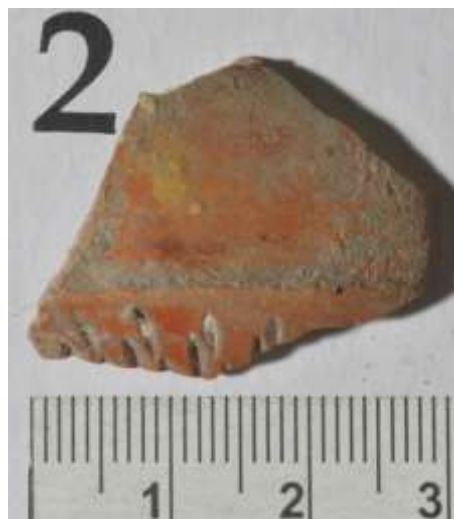
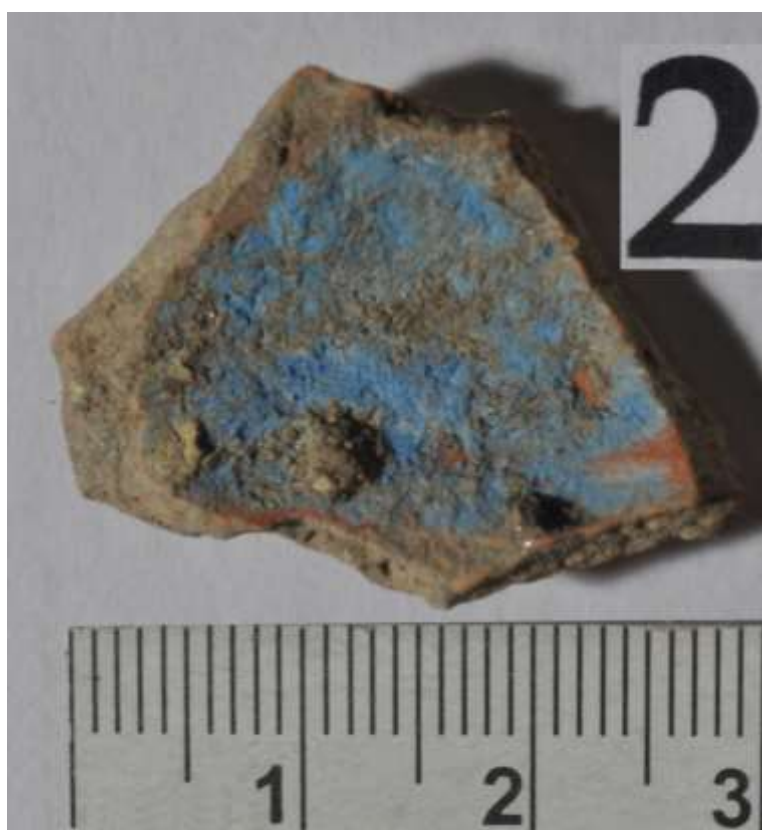
Közepes kék tónusú festék kerámia töredéken. Az egyiptomi kék pigmentet valószínűleg már korábban porrá zúzták, és a kötőanyaggal keverték.

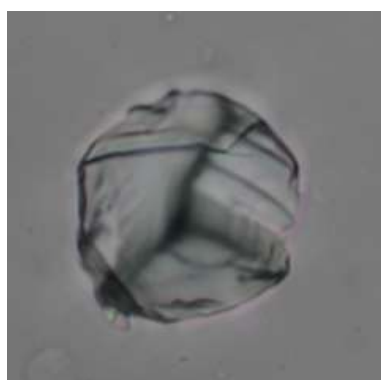
PLM, átmenő fény, keresztezett polarizátor – analizátor állás. (40 x nagyítás)
Színtelen, kettőtörő szemcse, nincs kioltása. Ez jellemző.

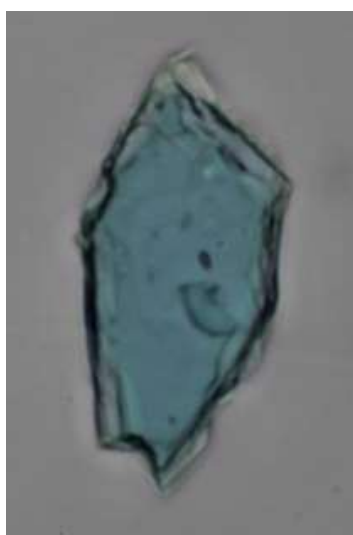
PLM, átmenő fény, részben keresztezett polarizátor – analizátor állás (40 x nagyítás) x: 111,5 y: 9,8

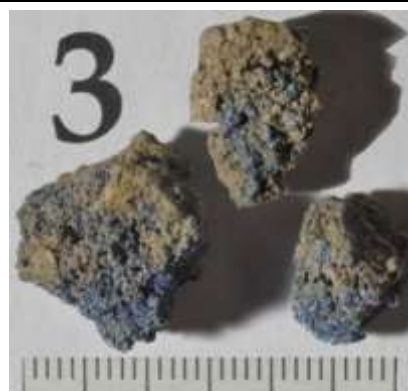
Egyiptomi kék

Vizsgált tárgy adatai	
Minta szám (lista szám)	3. minta (7)
Minta	3 db pigment-labdacs töredék
Szín	Kék, sötét tónusú
Méret	1. pigment-labdacs Ø ~15 mm, 2. pigment-labdacs Ø ~8-15 mm, 3. pigment-labdacs Ø ~10 mm (földdel együtt ekkora a méretük)
Azonosító	Prov szám: 10843; Ltsz: R.2009.2.9786.
Származási hely	39C szelvény, Nyugati rábontás, Temenosz ÉNy-i sarok külső oldalánál, nagyméretű gödör legfelső planírozási rétege.
KE szám	1511
Feltárás dátuma:	2007 08 21
Régészeti megfigyelések	Flavius– Hadrianus kori anyag származik ebből a planírozási rétegből, ami fedti azt a réteget, amelyből a vörös festéket tartalmazó bronz edény előkerült.
Kor:	Római, I. század második fele – II. század első fele.
Őrzés helye:	Iseum Savariense Régészeti Műhely és Tárház, Szombathely
Egyéb

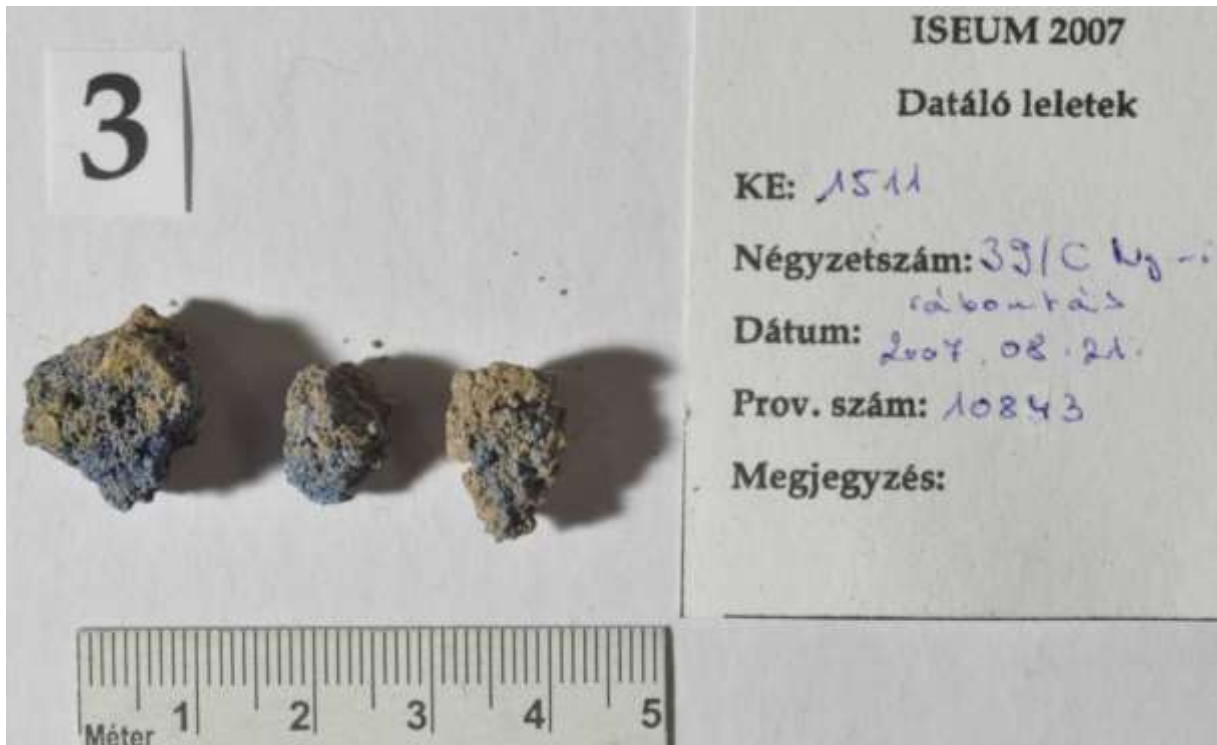
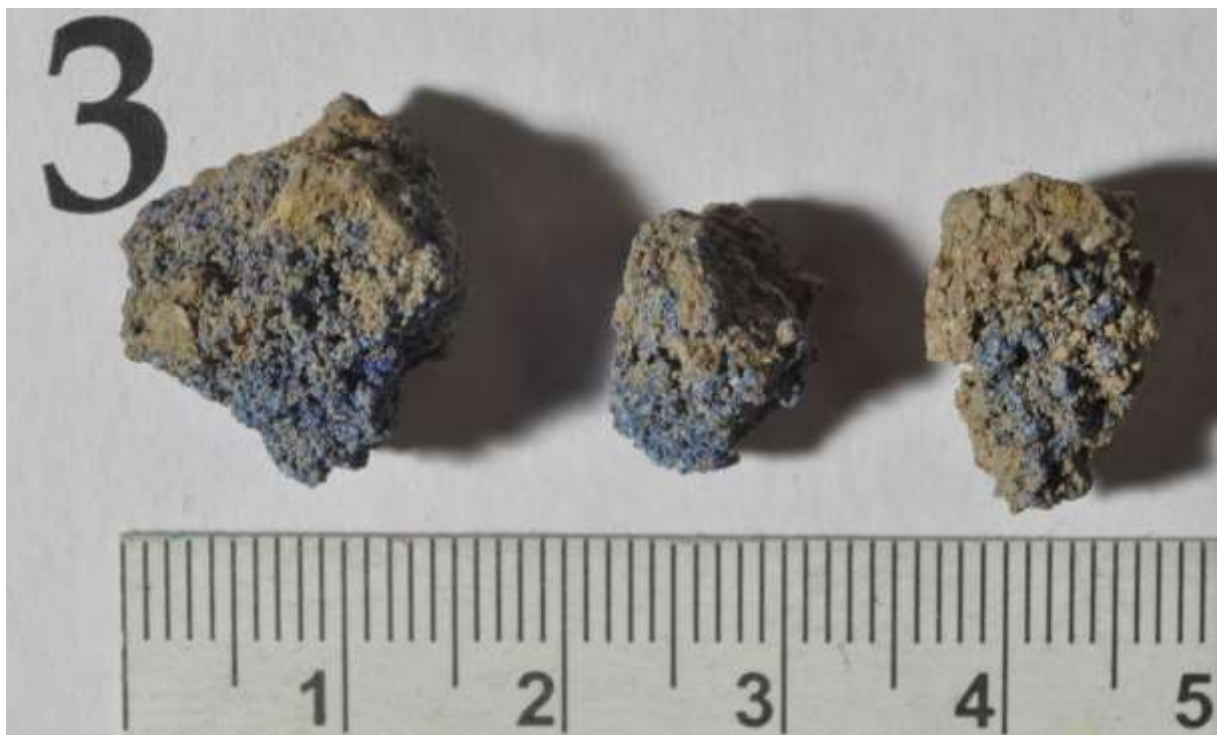
A három db pigment-labdacson a talajban rájuk rakódott szennyeződés látható. Feltehetően eredetileg szabályosabb formájú pigment-labdacsok töredékei. Színük szemrevételezéssel nagyon hasonló. Nem tömörek, porózusak, kisebb-nagyobb rögöcskékből állnak.

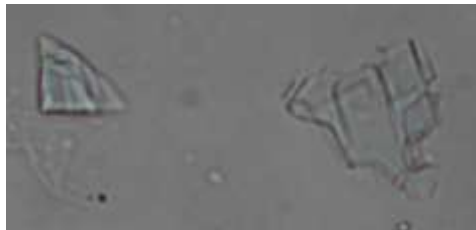
PLM, átmenő fény, részben kereszttezett polarizátor – analízátor állás (40 x nagyítás)

Üvegfázisú szemcsék.

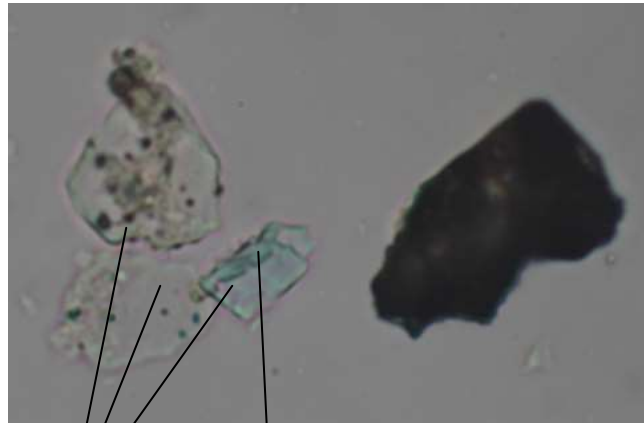
Kristályosodott egyiptomi kék (1. típus)

Üvegfázisú szemcse, benne zárványok (2. típus)

Szabálytalan, szögletes formájú szemcsék. Lapkás, üvegszerű szemcsék, ahol fedésben vannak ott sötétebbek. A buborékok és zárványok a szemcsékben a gyártás során képződtek. Az áttetsző, izotróp szemcsék üvegfázisúak. Vannak benne áttetsző, anizotróp, kéttengelyű szemcsék.

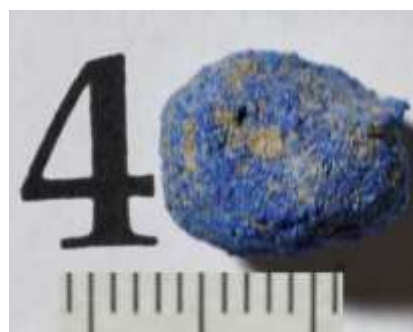
Egyiptomi kék

Vizsgált tárgy adatai	
Minta szám (lista szám)	4. minta (8)
Minta	kék színű pigment-labdacs
Szín	Kék, sötét tónusú
Méret	pigment-labdacs Ø ~10 mm
Azonosító	Prov szám: 10039; Ltsz: R. 2009.2.8983.
Származási hely	39B szelvény Ny-i rábontás, gödörbetöltés teteje, KE 1697 fal mellett É-ra. „Szeméttel” betöltött gödör a nyugati temenoszfal külső oldalán.
KE szám	1603
Feltárás dátuma:	2007 10 18
Régészeti megfigyelések	Hadrianus–Antoninus kor után, II. század második fele –III. század első fele
Kor:	Római, II. század második fele – III. század első fele
Őrzés helye:	Iseum Savariense Régészeti Műhely és Tárház, Szombathely
Egyéb

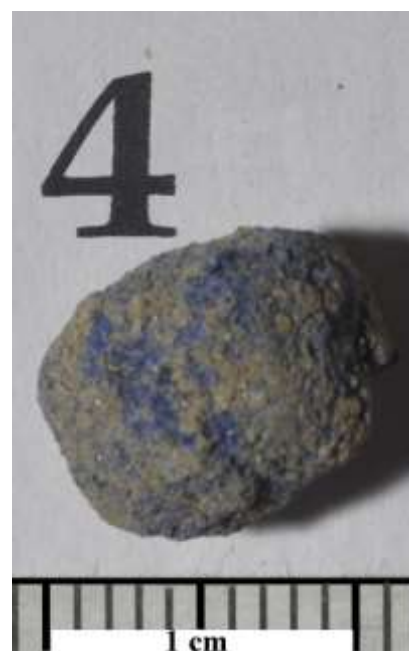
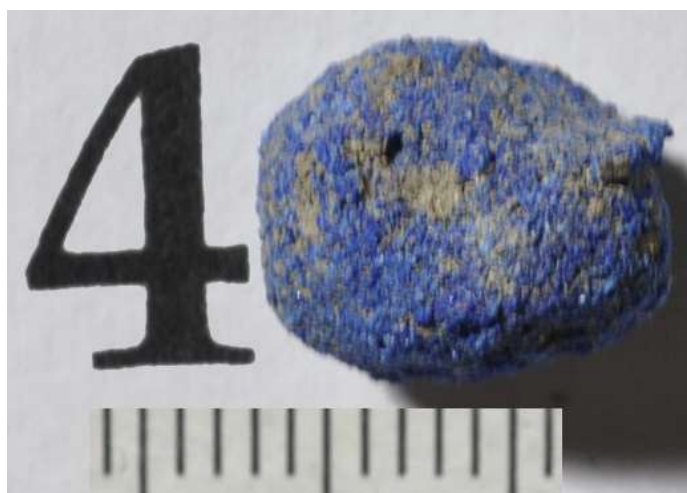
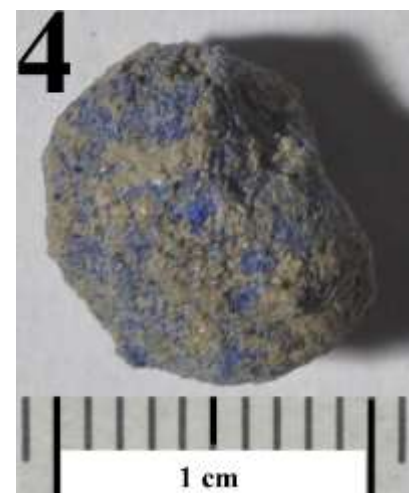
Kb. 1 cm átmérőjű, szabálytalan formájú festéklöng. A bal alsó képen enyhén megtisztítva. Színe hasonló a 3-as számmal jelölt pigment-labdacs töredékekéhez, viszont azoknál tömörebb, kisebb szemcsészetű. Nagyon kemény.

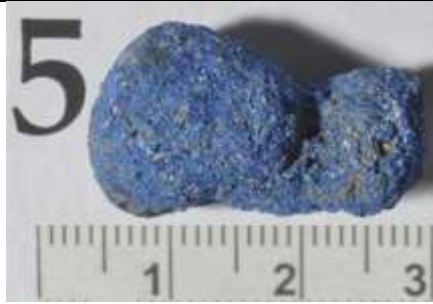
Egyiptomi kék

Vizsgált tárgy adatai	
Minta szám (lista szám)	5. minta (9)
Minta	kék színű pigment-labdacs
Szín	Kék, sötét tónusú
Méret	pigment-labdacs : ~15 mm x 25 mm x 14 mm
Azonosító	Prov szám: 10040; Ltsz: R. 2009.2.8983.
Származási hely	39B szelvény Ny-i rábontás, gödörbetöltés teteje, KE 1697 fal mellett É-ra. „Szeméttel” betöltött gödör a nyugati temenoszfal külső oldalán.
KE szám	1603
Feltárás dátuma:	2007 10 20
Régészeti megfigyelések	Hadrianus– Antoninus kor után, II. század második fele – III. század első fele
Kor:	Római, II. század második fele – III. század első fele
Őrzés helye:	Iseum Savariense Régészeti Műhely és Tárház, Szombathely
Egyéb

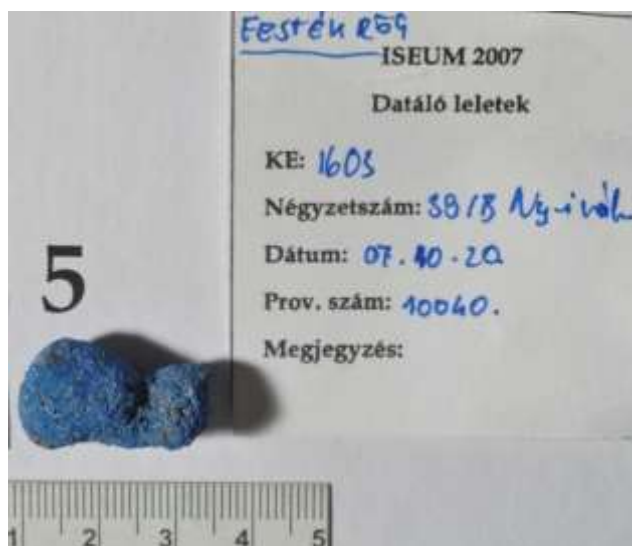
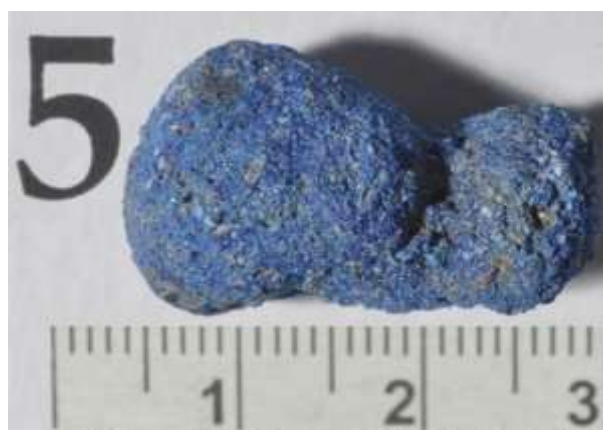
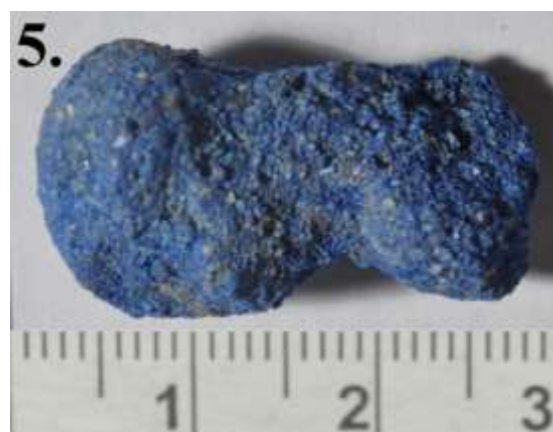
Kb. 15 x 25 x 14 mm-es szabálytalan formájú pigment-labdacs. Színe hasonló a 4-es számmal jelölt pigment-labdacséhoz, de nem annyira kemény, könnyebb volt belőle mintát venni. Világosabb, fehér szemcsék láthatók benne, amelyek átmérője 0,5 mm, vagy annál kisebb.

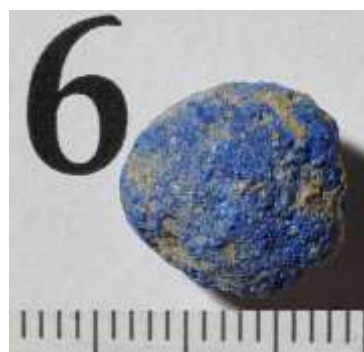
Egyiptomi kék

Vizsgált tárgy adatai	
Minta szám (lista szám)	6. minta (10)
Minta	kék színű pigment-labdacs
Szín	Kék, sötét tónusú
Méret	pigment-labdacs : Ø ~10-12 mm
Azonosító	Prov szám: 10043; Ltsz: R. 2009.2.8986.
Származási hely	39B szelvény Ny-i rábontás, KE 1318-tól Ny-ra 1603 gödör felső betöltés-rétege
KE szám	1606
Feltárás dátuma:	2007 10 15
Régészeti megfigyelések	Marcus Aurelius as jött a rétegből, 161 után
Kor:	Római, II. század második fele, 161 után.
Őrzés helye:	Iseum Savariense Régészeti Műhely és Tárház, Szombathely
Egyéb

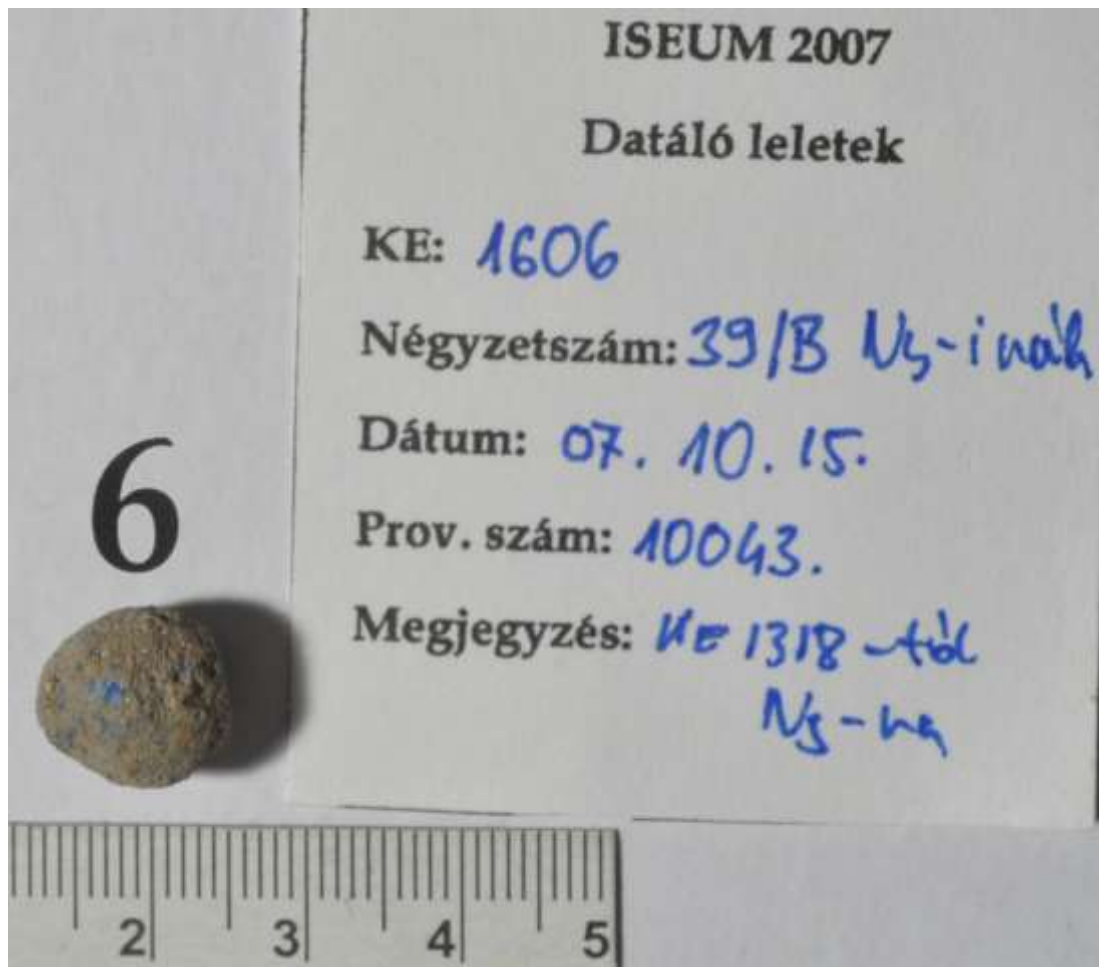
Kb. 10-12 mm átmérőjű pigment-labdacs. Színe hasonló a 4-es számmal jelzett pigment-labdacséhoz, világosabb tónusú, mint az 5-ös számmal jelölt pigment-labdacs. Az első képen még földdel fedve, a másik kettőn már részleges tisztítás után látható.

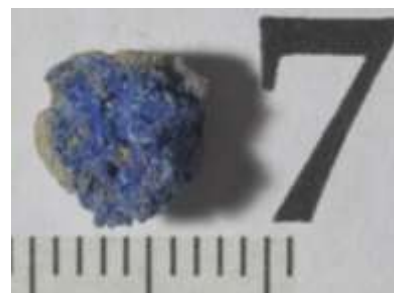
Egyiptomi kék

Vizsgált tárgy adatai	
Minta szám (lista szám)	7. minta (16)
Minta	kék színű pigment-labdacs töredéke
Szín	Kék, sötét tónusú
Méret	pigment-labdacs : Ø ~5–7mm
Azonosító	Prov szám: 15206; Ltsz: R.2009.2.13922.
Származási hely	39B szelvény Ny-i rábontás É-i része, a nyugati temenoszfal külső oldalán a KE 1603 „Szeméttel” betöltött gödör betöltése után keletkező réteg.
KE szám	2018
Feltárás dátuma:	2008 08 19
Régészeti megfigyelések	A réteg habarcs, vakolat foltos, tömör sárga agyag. KE 1604 faltól ÉNy-ra: padlótégla töredékek, és márványdarabok vannak benne. Átalakításhoz kapcsolódhat.
Kor:	Római
Őrzés helye:	Iseum Savariense Régészeti Műhely és Tárház, Szombathely
Egyéb

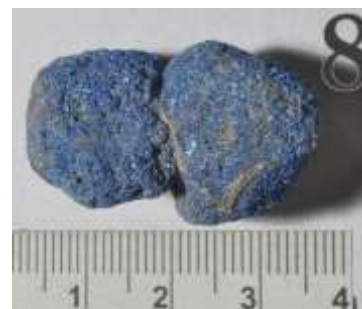
Egyiptomi kék

Vizsgált tárgy adatai	
Minta szám (lista szám)	8. minta (19)
Minta	kék színű pigment-labdacs
Szín	Kék, sötét tónusú
Méret	pigment-labdacs:~33x 23x20 mm
Azonosító	Prov szám: 13949; Ltsz: R. 2009.2.12665.
Származási hely	51A szelvény K-i fele, KE 2616 D-i oldalán
KE szám	2624
Feltárás dátuma:	2008 11 27
Régészeti megfigyelések	Az Iseum előcsarnokától közvetlenül északra, Domitianus - Hadrianus kori épület planírozási rétege. 3 db üvegpaszta gyöngy öt is találtak a rétegben
Kor:	Római, I. század harmadik harmada – II. század első fele. (Domitianus – Hadrianus kori)
Őrzés helye:	Iseum Savariense Régészeti Műhely és Tárház, Szombathely
Egyéb

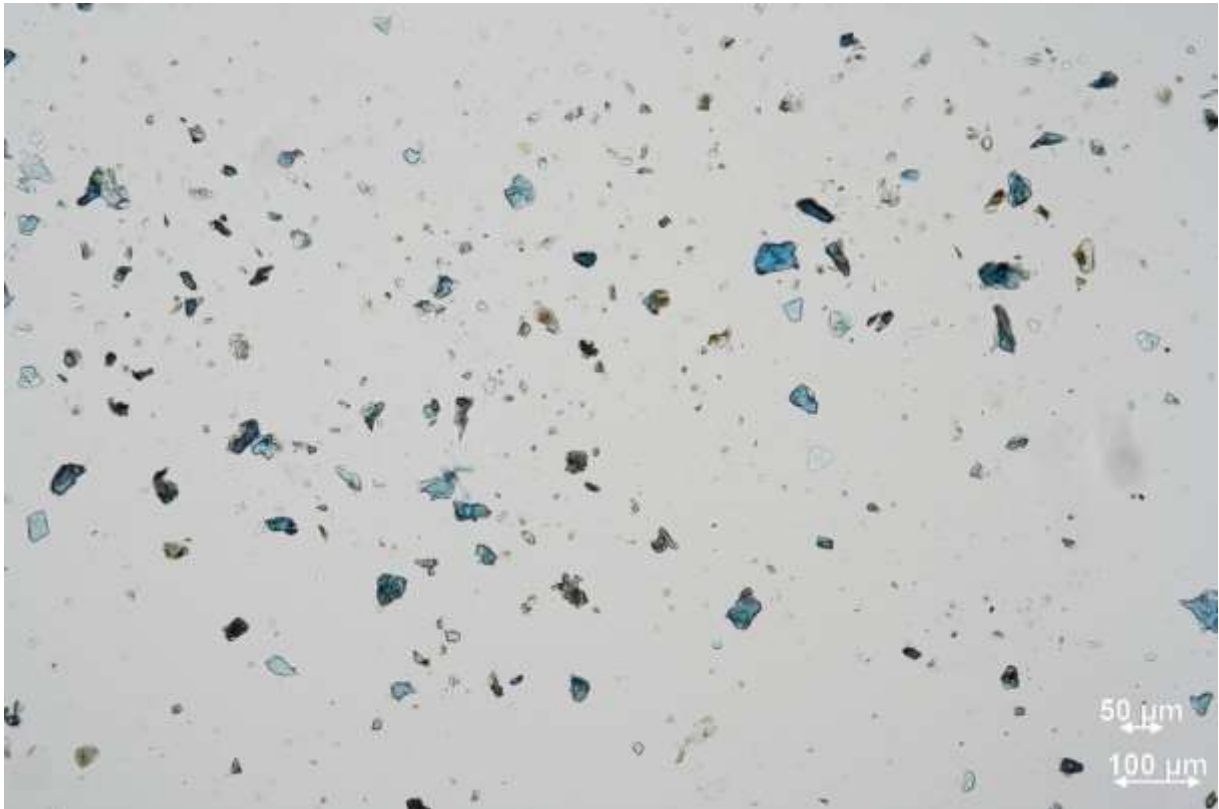
PLM, alsó megvilágítás, átmenő fény, részben keresztezett polarizátor – analizátor állás 60° . (10 x nagyítás)

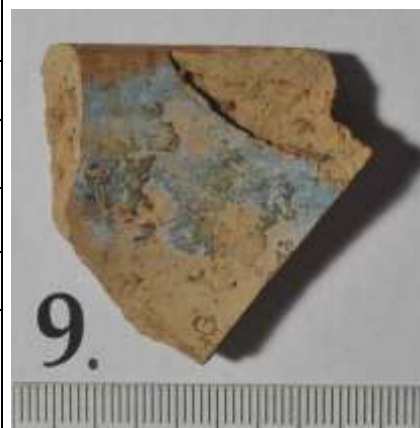
Vizsgált tárgy adatai	
Minta szám (lista szám)	9. minta (20)
Minta	kerámia töredék kék színű festékmарadvánnyal
Szín	Kék, világos tónusú
Méret	kerámia: ~38 x 38 x 5-7 mm
Azonosító	Prov szám: 15912; Ltsz: -
Származási hely	44. szelvény K-i rábontás É-i vége
KE szám	2633
Feltárás dátuma:	2008 11 24
Régészeti megfigyelések	Sárga, sárgásbarna, kavicsos, habarcsos, döngölt, kemény járószint, a borostyánút nyugati oldalán lévő, az Iseumtól Északra fekvő fedett járda területén. Átbontás a 45. szelvénybe. 98-102 utáni réteg, Traianus dupondius pénzérmét találtak az alatta lévő rétegben.
Kor:	Római, II. század után
Őrzés helye:	Iseum Savariense Régészeti Műhely és Tárház, Szombathely
Egyéb

Egyiptomi kék

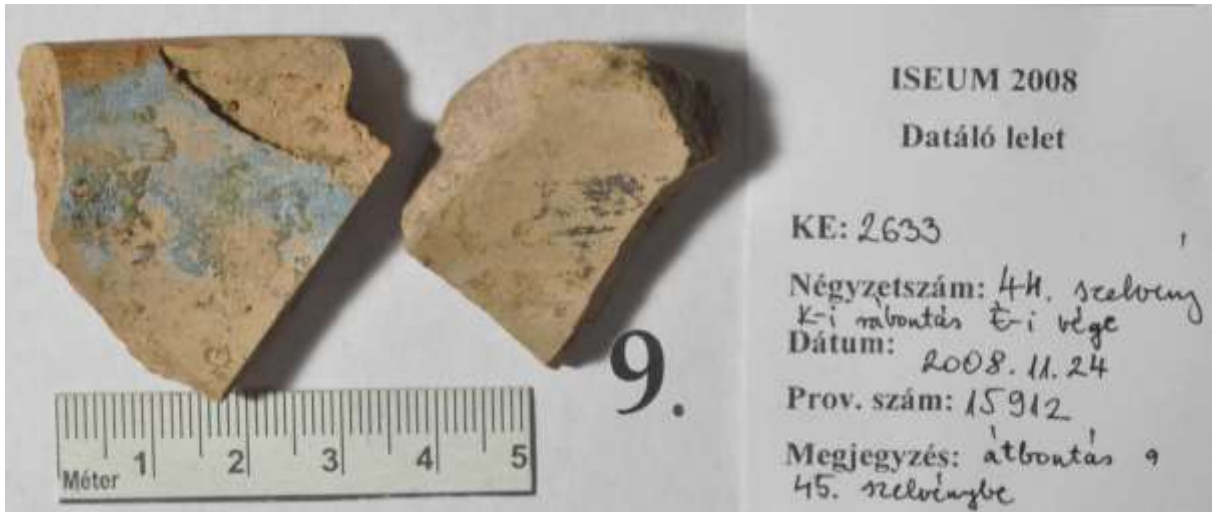
Kerámia töredéke világos tónusú egyiptomi kék festékmarradvánnyal: ~38 x 38 x 5-7 mm

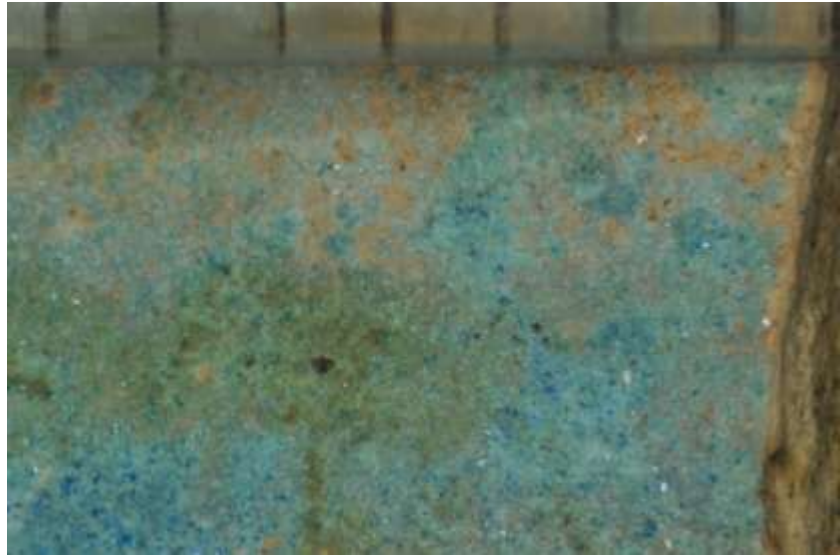
Sztereo mikroszkópos felvétel a felületről. Felső megvilágítás, ráeső fény (0,75 x nagyítás).

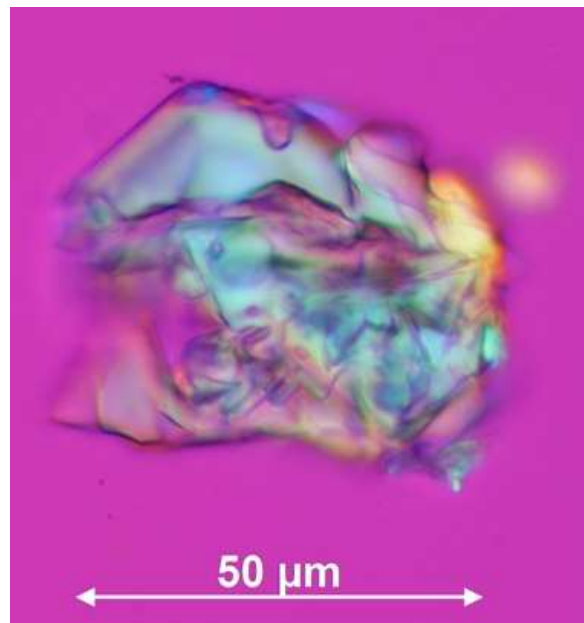
PLM, alsó megvilágítás, áteső fény. Érzékeny ibolya segédlemez használatával. (63 x nagyítás)
